## RECUPERACIÓN DE LA CAPILLA DOMÉSTICA DE LA COMPAÑÍA DEL JESÚS

María del Carmen Fernández Saiz

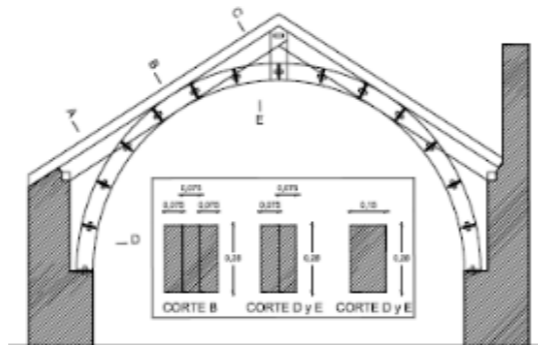
Corte de la estructura de la bóveda

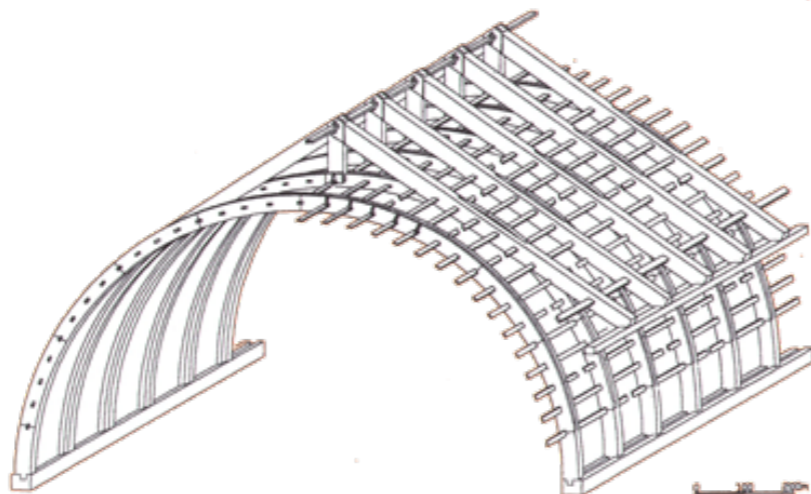
Estructura de la bóveda

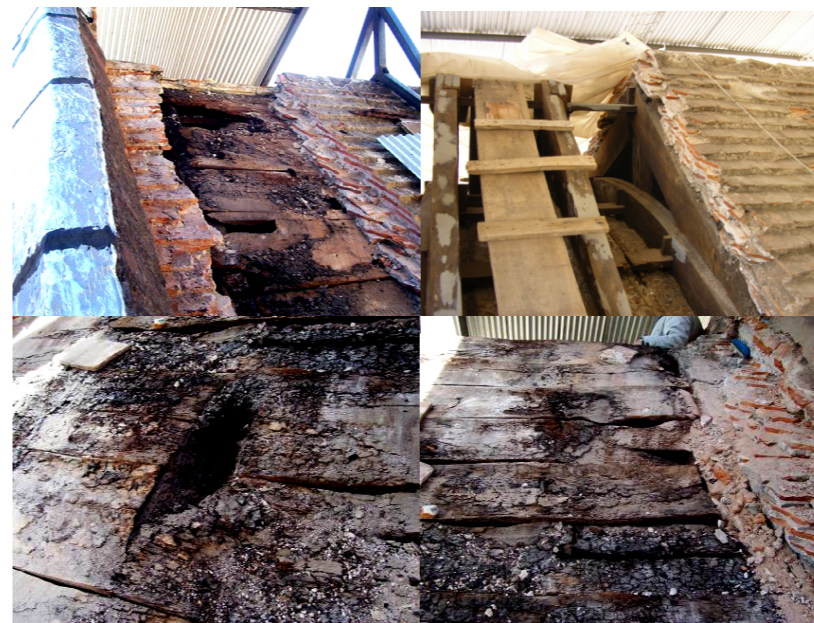
Apertura de la cubierta, daños provocados por los insectos en el entablado

de 1 1/2 pulgadas y en los componentes de la estructura principal. Se visualizó también la particular conformación del cielorraso, realizado con cañas tacuaras, mortero y terminación interior de cuero pintado, similar al utilizado en la iglesia principal.

Posteriormente se procedió a la limpieza y desinfección con insecticidas de la madera de la estructura que quedó expuesta, donde se observaron y relevaron los huecos debidos al faltante de material producido por las termitas, principalmente en la zona de intersección del arco con la viga recta del faldón.

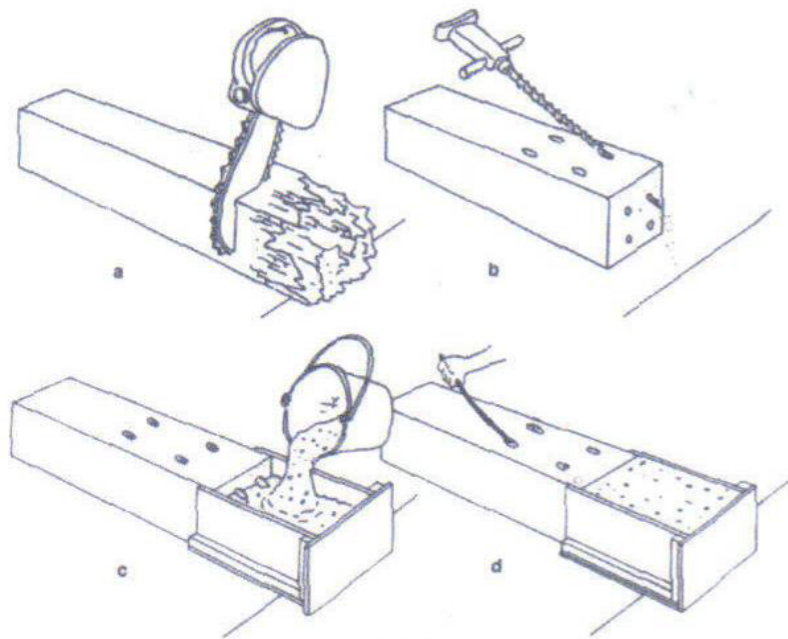
Esquemas de reparación con Epoxi

Para la rehabilitación de la estructura se propuso transformar la sección en otra mixta de madera y resina epoxi, ya que, en función del valor patrimonial de la estructura no era posible la sustitución de piezas dañadas por nuevas, ni el incremento de las características mecánicas con escuadrías de madera o acero.

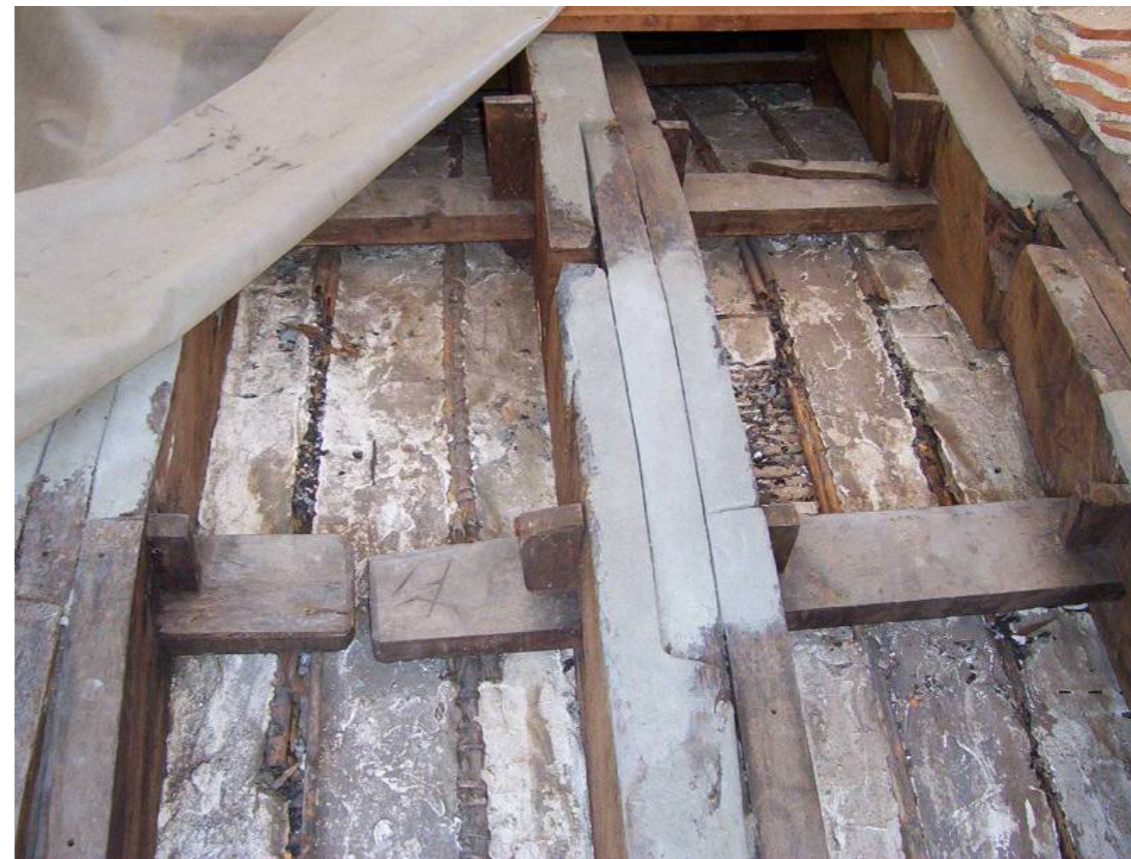
Sector de la estructura recuperado

El proyecto de recuperación que se realizó estuvo dirigido a los tres módulos abiertos por los problemas originales de humedad.
