Excavación fina y saneamiento dental de la fundación de la presa del Ramal H, Tandil

Fine excavation and dental sanitation of "Ramal H" dam foundation, Tandil

Giaconi, Luis Mario ¹ ✉ - Flores, Roberto M. ² - Giordano, Ricardo Eduardo ¹
Cumba, Andrea ¹ - de Luca, Esteban ¹ - Giaconi, Mario Nicolás ²

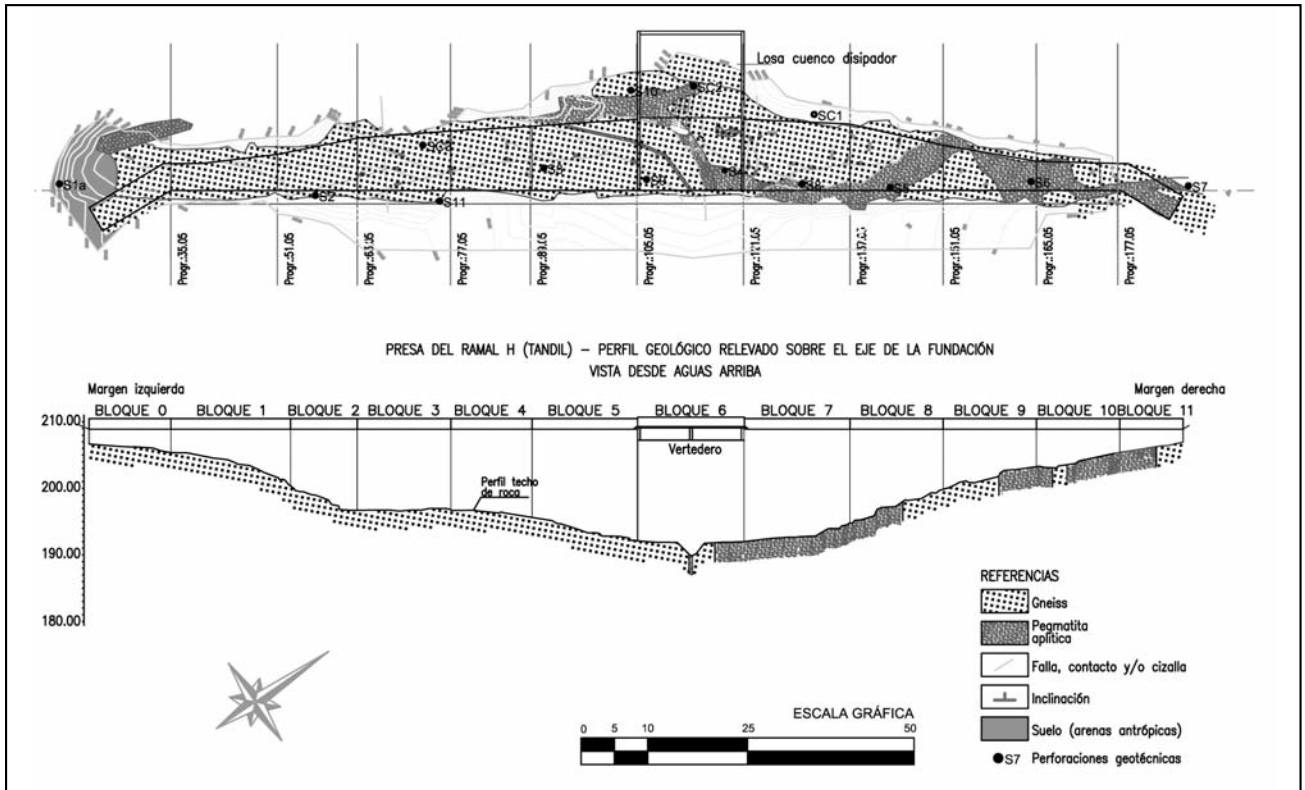
El complejo litoestructural descripto fue relevado según se ilustra en la Figura 1 mediante la confección del plano y perfil geológico. En la Figura 2 se brinda el plano de alteración geotécnica de las rocas de fundación desde el punto de vista geológico ingenieril realizado según la estandarización de la International Association of Engineering Geology (Dearman et al., 1989). El perfil geotécnico fue publicado en el CAMSIG 2010 (Flores et al., 2010)

Figura 1. Ramal H. Plano Relevamiento y Perfil Geológico.

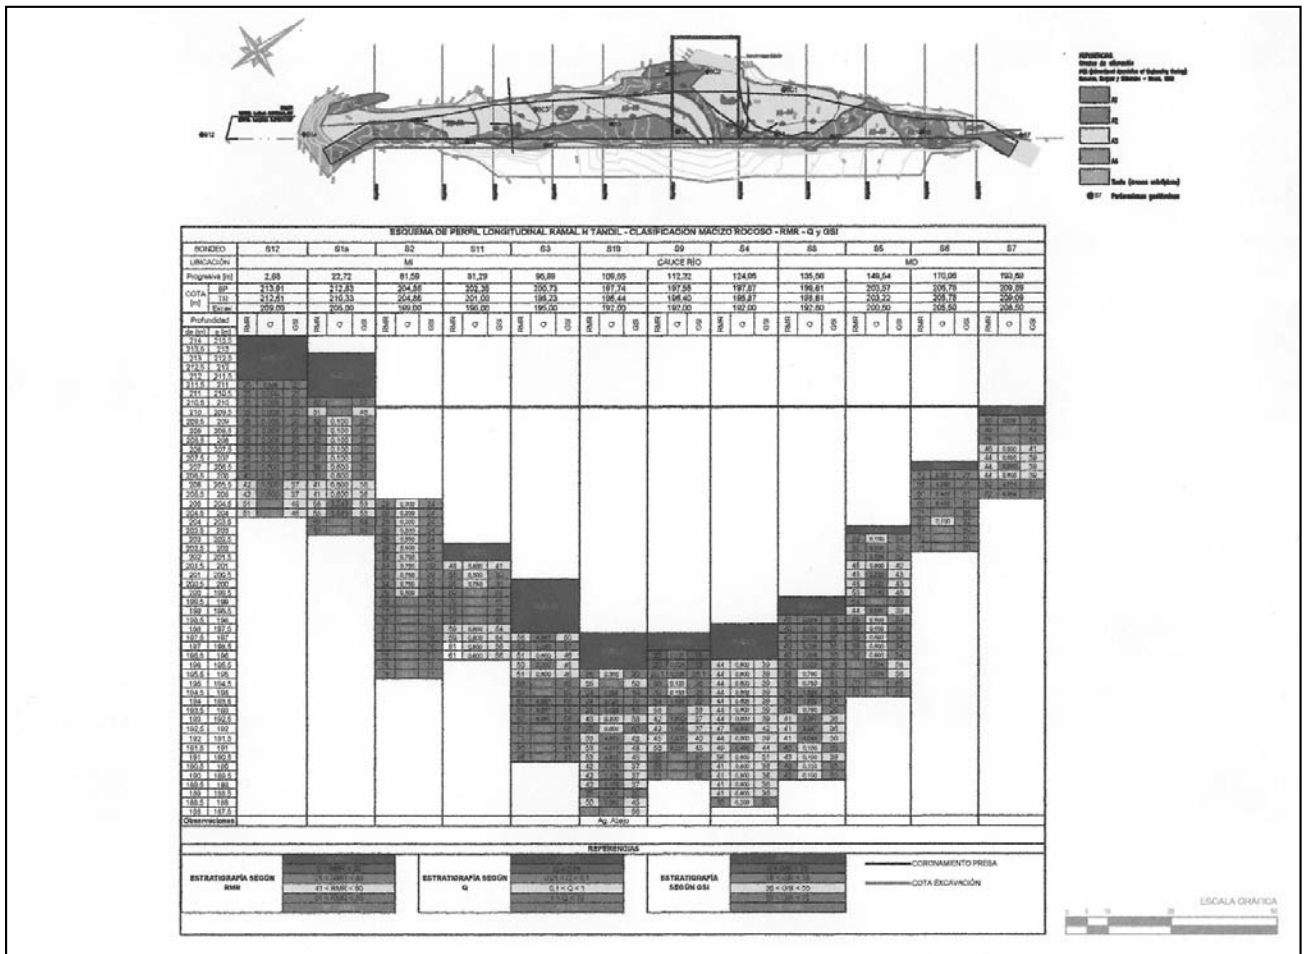
Figura 2. Ramal H. Plano Relevamiento y Perfil Geotécnico.

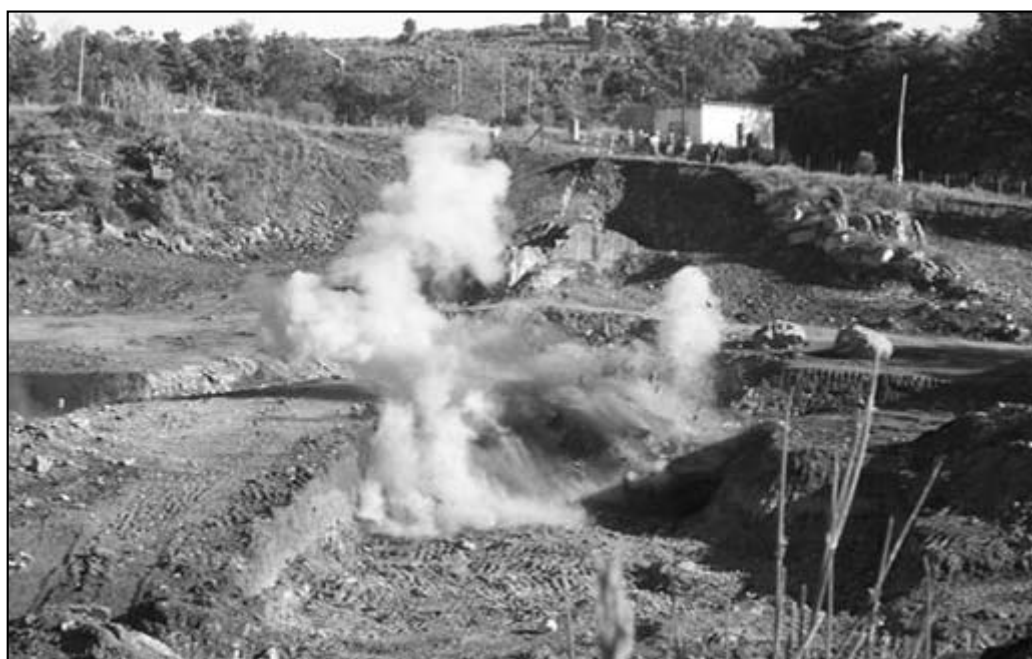
b.1) Excavación gruesa. A partir de entonces, la excavación gruesa se realizó con el uso de escarificadores y explosivos mediante la voladura de bancos bajos utilizando la técnica de voladura de baja intensidad (Figura 3).

Figura 3. Excavación gruesa de la fundación - voladura de roca.

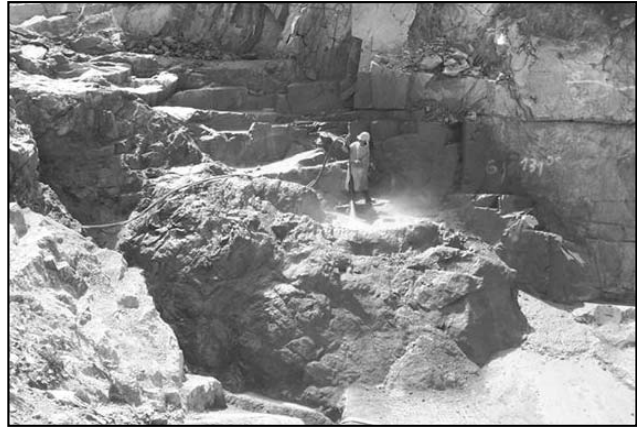
Figura 4. Limpieza de la roca de fundación mediante aire y agua a presión.

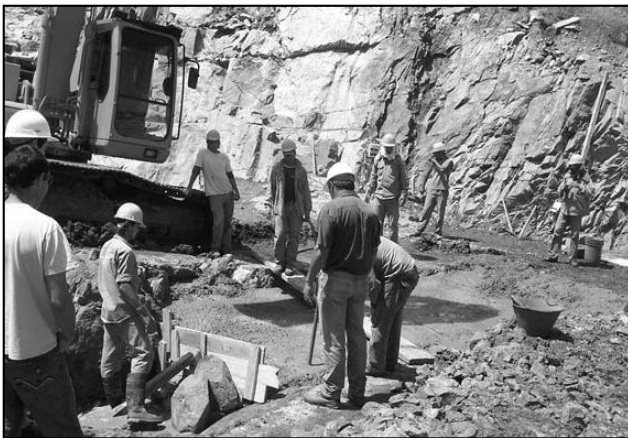
Figura 5. Excavación fina de las rocas de fundación en el área central de la presa.

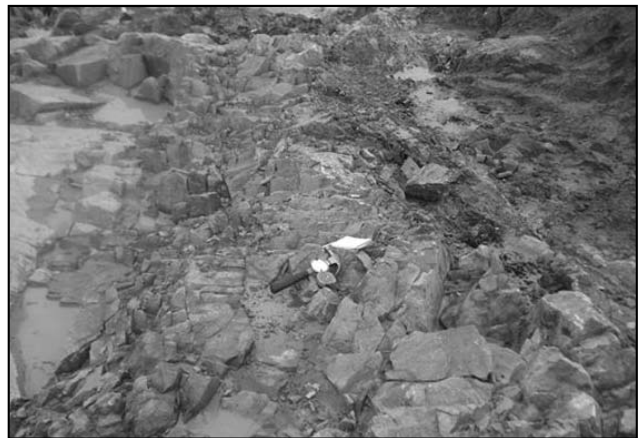
Figura 6. Área de estribo de margen derecha. Dique de rocas pegmatíticas rosadas en el plano de fundación previo a las tareas de saneamiento del contacto con rocas de composición gneissica. Se observa buena calidad geomecánica de la matriz rocosa pero con intensa presencia de fisuras, en parte rellenas de arcillas.

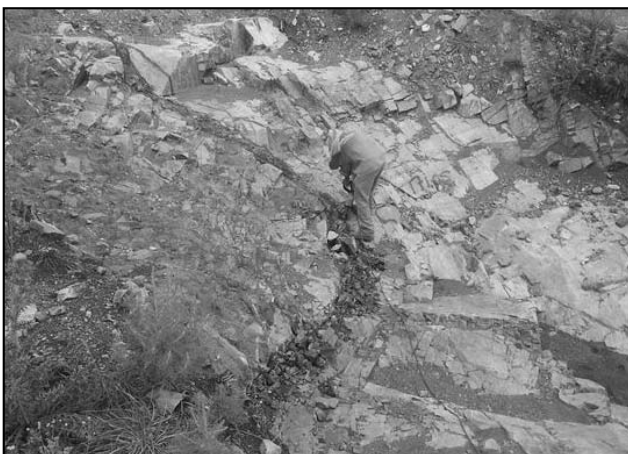
Figura 7. Sector demarcado para limpieza y calafateo de material muy fisurado con parcial presencia de arcillas plásticas rellenasdo fisuras entre progresivas 170 a 180.

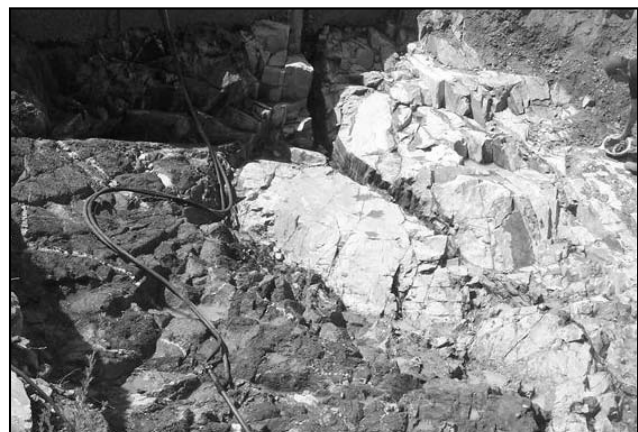
Figura 8. Vista del sector anterior (Figura 7) una vez finalizada la tarea de limpieza y previo al hormigonado de protección.

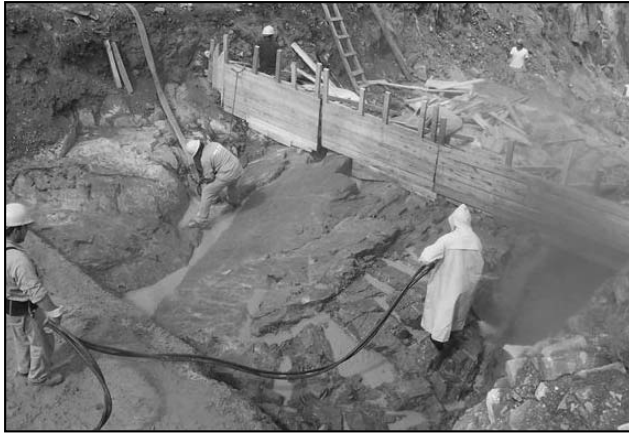
Figura 9. Vista de la fundación entre progresivas 165 y 170. Tarea de limpieza con aire y agua a presión previo al hormigonado de protección y construcción del zócalo de apoyo. Se observa dique pegmatítico en roca de caja de composición gneissica.

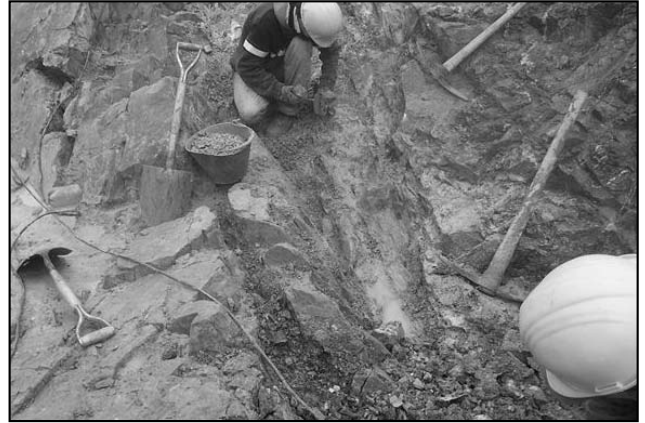
Figura 10. Saneamiento del contacto entre las rocas pegmatíticas y las rocas gneissicas.

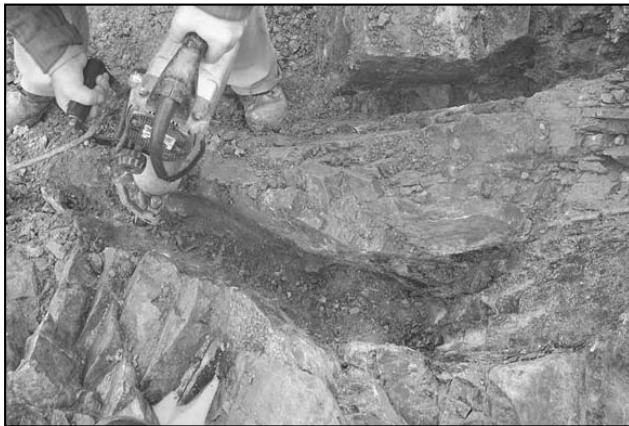
Fotografía 11. Detalle del calafateo de zonas fisuradas y alteradas en la roca de fundación.

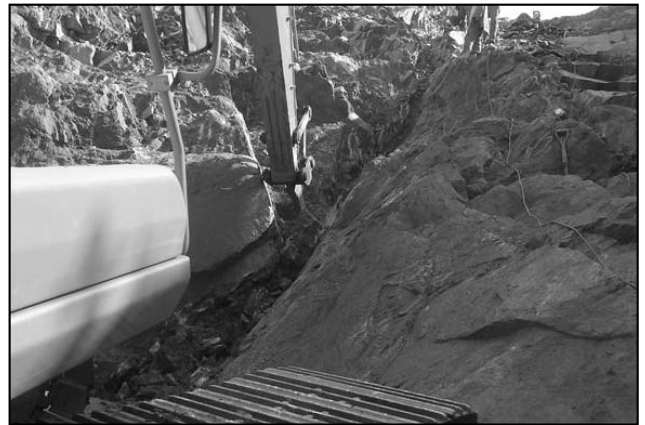
Figura 12. Saneamiento material alterado en el plano de fundación. Progresivas 125 a 150 m Zona de microfracturación y cizalla con presencia de arcillas en parte dentro de las rocas gneissicas cercana al contacto con el dique pegmatítico situado hacia aguas arriba y en parte en el contacto entre los dos tipos de roca mencionados.

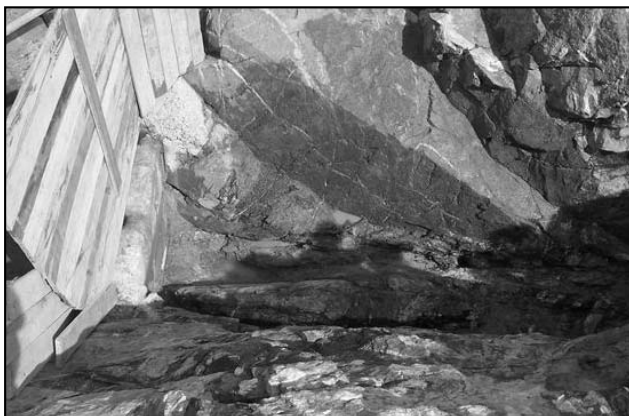
Figura 13. Sanemiento dental finalizado del contacto gneiss - pegmatita en progresivas 125 a 150m, realizado el procedimiento de lavado con aire y agua a presión previo al hormigonado de reemplazo y protección.

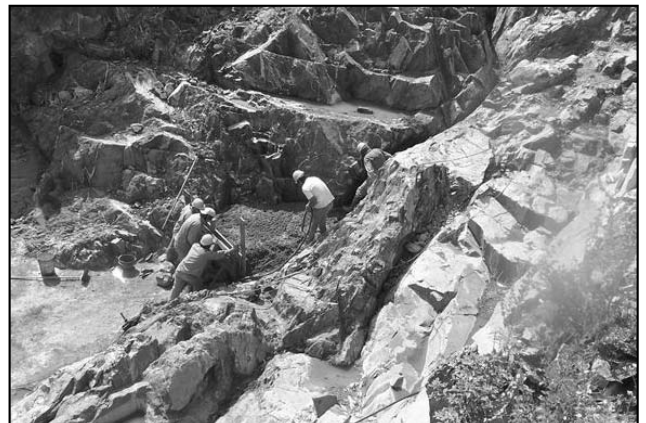
Figura 14. Proceso de hormigonado de reemplazo durante el saneamiento de zonas de alteración con presencia de cizalla en rocas de composición gneissica tonalítica cercanas al contacto gneiss - pegmatita.

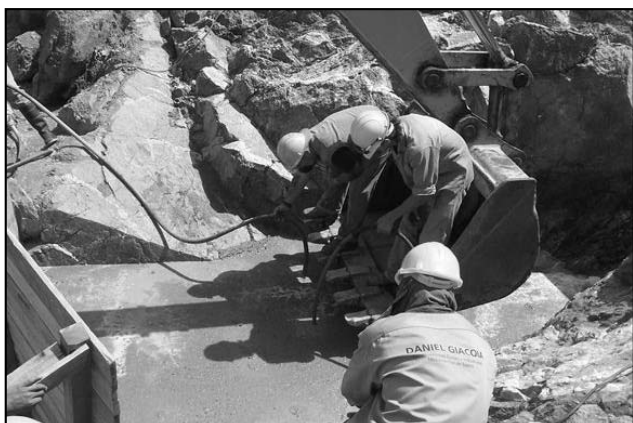
Figura 15. Saneamiento dental. Vibrado del hormigón H13 de reemplazo de la roca extraída de baja calidad geomecánica en el sector saneado.

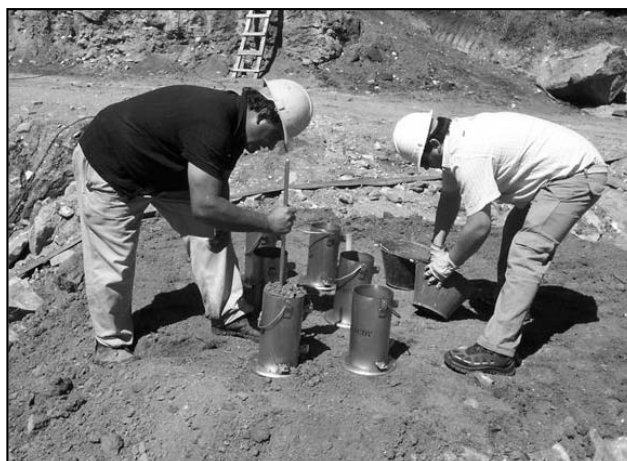
Figura 16. Tratamiento dental. Probetas de ensayo del hormigón H13 utilizado en la tarea de saneamiento.

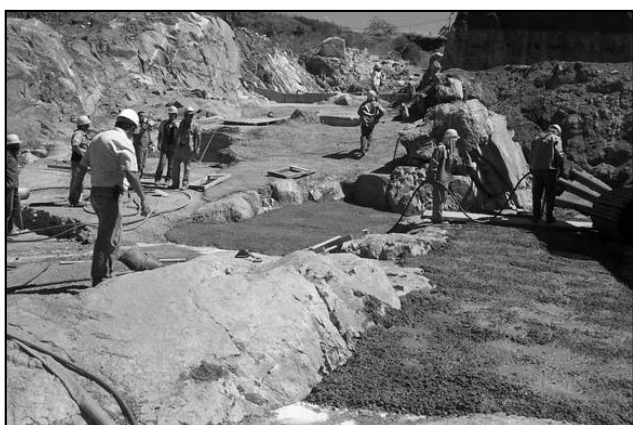
Figura 17. Vista general del saneamiento efectuado en el lateral izquierdo de la presa previo a la construcción del zócalo de apoyo u hormigón de regularización o plinto.

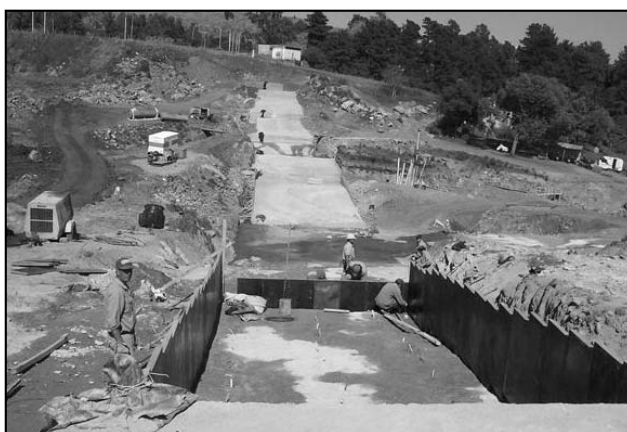
Figura 18. Zócalo de apoyo de la presa o plinto. Vista general desde el estribo de margen derecha de la totalidad del zócalo de apoyo. En primer plano se observa la colocación de los módulos para la construcción del bloque 10 de la presa.
