El efecto de las estructuras de defensa costera en las localidades de Mar Chiquita y Mar de Cobo, provincia de Buenos Aires

The effect of coastal protective structures in Mar Chiquita and Mar de Cobo, Buenos Aires province

San Martín, Laura¹ - Bunicontró, María P.² - Marcomini, Silvia C.² - López, Rubén A.²✉

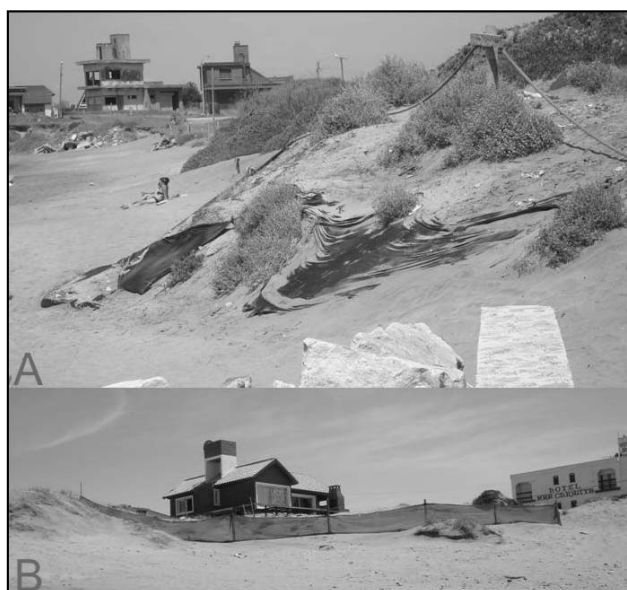
Figura 5. Barreras eólicas 1 y 2 (5A y 5B, respectivamente): la primera en estado de abandono, la segunda en funcionamiento. Tomada durante el relevamiento de enero de 2009.

Barrera 1. Ubicada entre el espigón 5 y el 6 consiste en una media sombra que constituye una barrera eólica provisoria delante de una construcción parcialmente derrumbada. Se encuentra fuera de funcionamiento desde 2009 (Figura 5A).

Barrera 2. Sobre la duna costera, con disposición oblicua y fabricada con media sombra, presenta una funcionalidad provisoria (Figura 5B).
