# Geología aplicada a la detección de la fuente de filtraciones en la Boca II del túnel de aducción del complejo hidroeléctrico Futaleufú, provincia de Chubut

## Geology applied to the detection of seepage source at Boca II, adduction tunnel of Futaleufú hydroelectric complex, Chubut

Celli, Alejandro E. <sup>1</sup> ✉ - Reynal, Héctor R. <sup>2</sup>

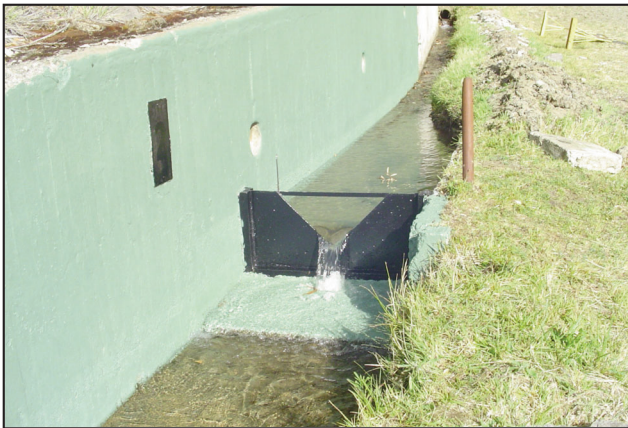
Figura 4. Detalle del Aforador 2, ubicado en el sector sur de la Capilla.

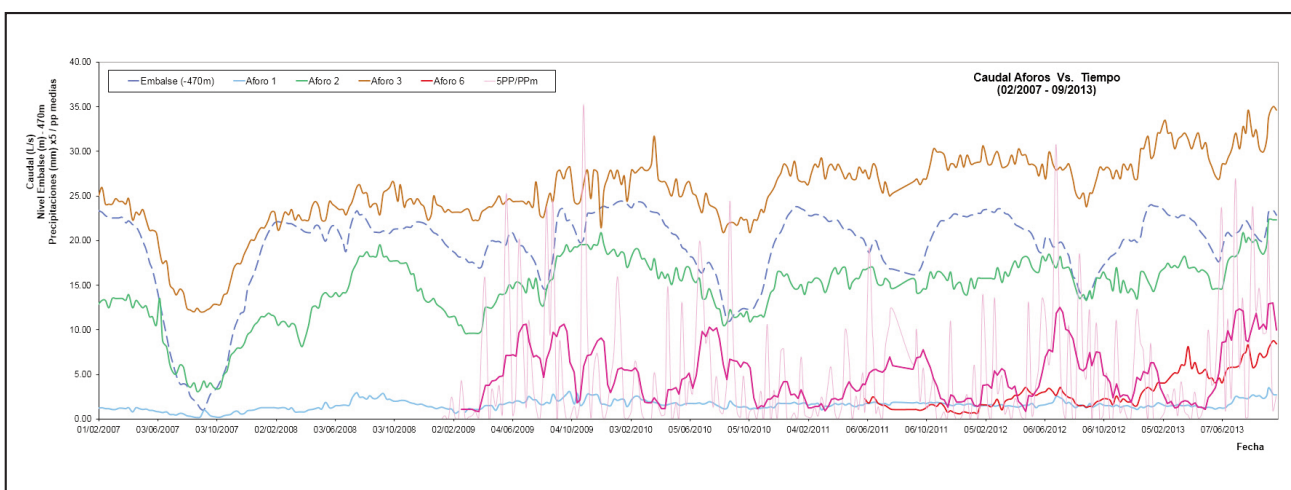
Figura 5. Registro de caudales aforados en relación con el nivel de embalse y las precipitaciones, desde el 01/02/2007 hasta el 26/09/2013, con frecuencia de medición semanal. En línea cortada de color azul, el nivel del embalse, en metros [el 0 corresponde a 470 msnm]. En celeste, los caudales registrados en el Aforador 1, en litros sobre segundo. En verde, los mismos datos provenientes del Aforador 2. En marrón, el Aforador 3. En rojo, el Aforador 6, operando desde el 01/06/2011. En rosa, los datos de precipitaciones. Para una mejor visualización, se ha considerado una relación de 5 veces respecto de la precipitación media del período considerado; y en trazo más grueso, la media móvil.

Del análisis de la Figura 5, se desprende que los niveles del embalse y las precipitaciones presentan variaciones cíclicas, no coincidentes en el tiempo. Esto se debe fundamentalmente al criterio de operación del embalse.

Se observa a su vez, que los caudales medidos en el aforador 1 parecen mantenerse aproximadamente constantes. Este instrumento capta mayormente las filtraciones provenientes de la compuerta de acceso al túnel de inspección.

Por su parte, los caudales registrados en los aforadores 2, 3 y 6, parecen guardar una correspondencia instantánea con los niveles del embalse, con leves variaciones, que podrían ser asignadas a las precipitaciones, con un cierto desfasaje en el tiempo, que podría adjudicarse a la baja conductividad hidráulica del macizo rocoso.

Si bien es apreciable la dependencia, se evidencia también una tendencia al incremento de los caudales medidos en los aforadores 2, 3 y 6.

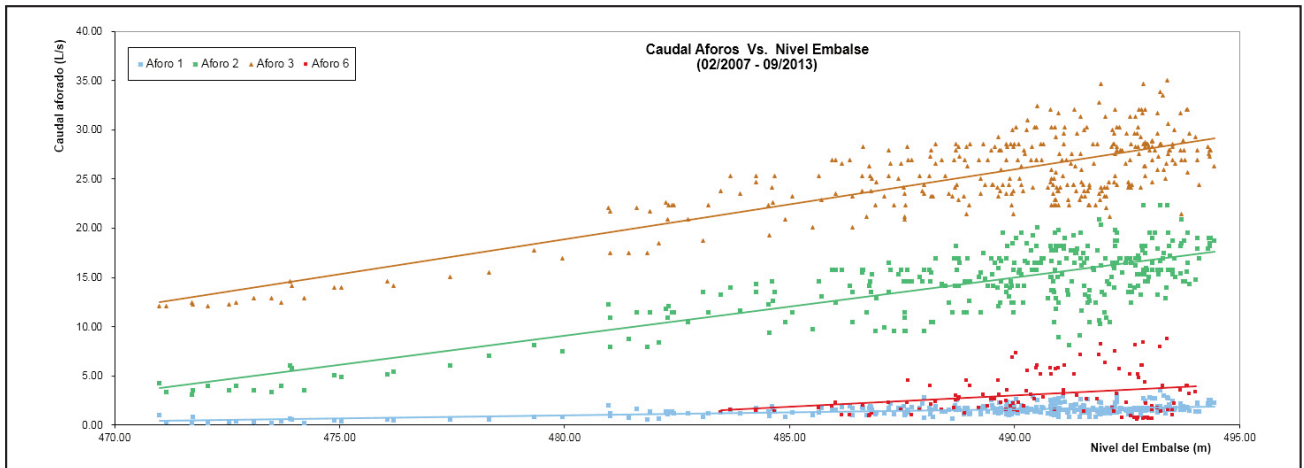
En la Figura 6, se representa el grado de correlación entre el nivel del embalse y los caudales registrados en los aforadores. Como puede visualizarse, no parece haber una influencia sensible del nivel del embalse en los registros del aforador 1. Sin embargo, se aprecia una tendencia a la linealidad positiva en los aforadores 2, 3 y 6, con un cierto grado de dispersión, que podría corresponderse a la influencia de las precipitaciones, o bien al incremento de las filtraciones en el tiempo.

Figura 6. Relación entre los caudales medidos en los aforadores 1, 2, 3 y 6, y el nivel del embalse, para el período 02/2007 a 09/2013.

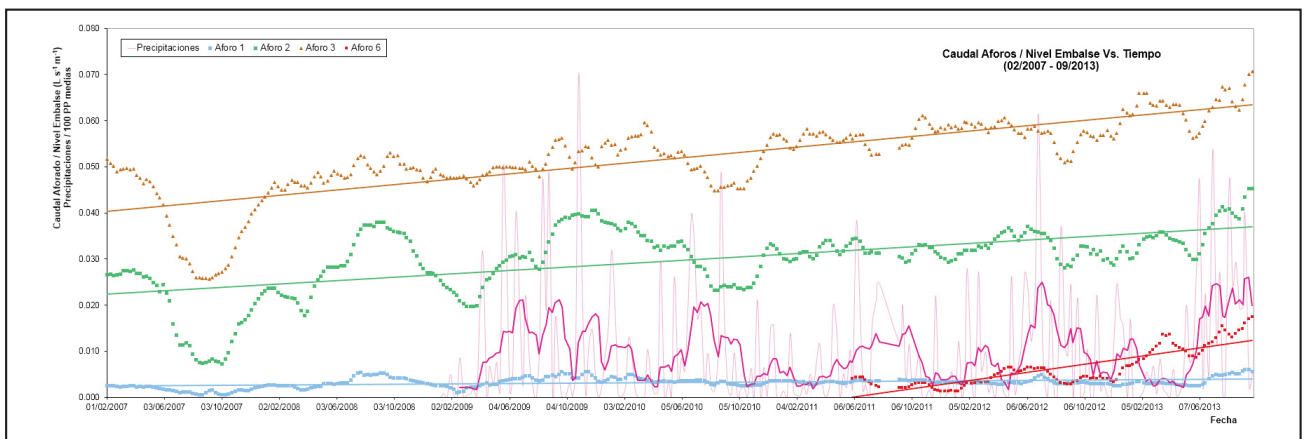
A fin de delimitar ambas influencias en los valores registrados, se exponen en la Figura 7, por un lado, las relaciones entre los caudales aforados y el nivel del embalse, en función del tiempo; y por otra parte, los valores de precipitaciones en relación con la media, expresados como la centésima parte, a fin de establecer una mejor visualización.

De esta manera, se confirma por un lado la tendencia al incremento en las filtraciones captadas por los aforadores 2, 3 y 6 en relación con el nivel del embalse. La relación con las precipitaciones no parece tan clara, y se estima que podría ser responsable de variaciones menores.

Figura 7. Relación temporal entre los caudales aforados y el nivel del embalse. En rosa, las precipitaciones, expresadas como la centésima parte de su relación con la media del período analizado; y en trazo más grueso, la media móvil.

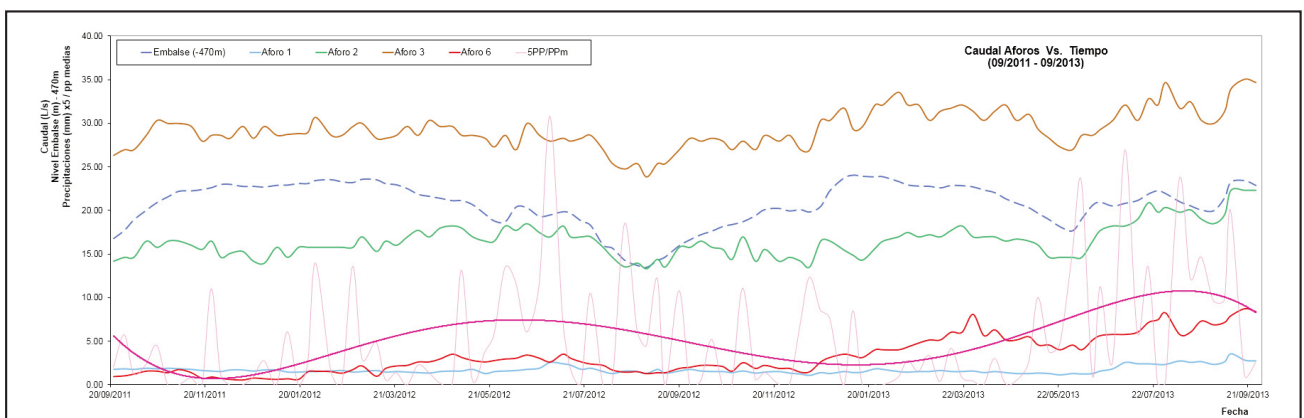
Figura 8. Caudales captados por los aforos en relación con el nivel de embalse y las precipitaciones, desde el 22/09/2011 hasta el 26/09/2013, con frecuencia de medición semanal. En línea discontinua azul, el nivel del embalse, en metros (el 0 corresponde a 470 msnm). En celeste, los caudales registrados en el aforador 1, en litros sobre segundo. En verde, los mismos datos provenientes del Aforador 2. En marrón, el Aforador 3. En rojo, el Aforador 6. En rosa, los datos de precipitaciones. Para una mejor visualización, se ha considerado una relación de 5 veces respecto de la precipitación media del período considerado; y en trazo más grueso, su regresión polinómica.

Se puede constatar que, salvo para el aforador 1, que se mantiene constante, en los últimos dos años analizados, las filtraciones se han incrementado en forma lenta, pero sostenida, a una tasa marcada por la pendiente de las rectas de aproximadamente  $10^{-5}$ .

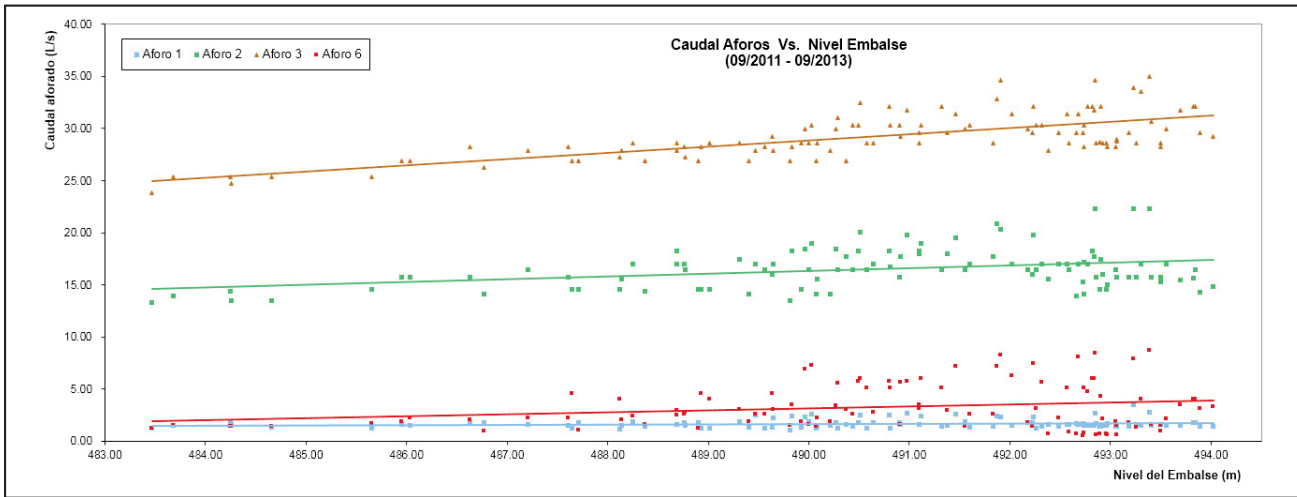
Figura 9. Relación entre los caudales medidos en los aforadores 1, 2, 3 y 6, y el nivel del embalse, para el período 09/2011 a 09/2013.

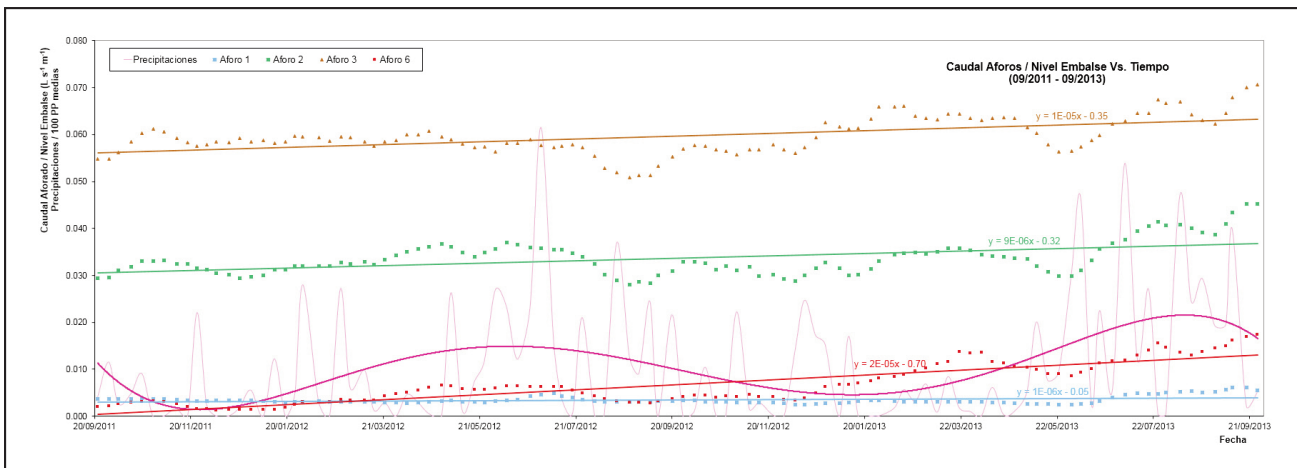
Figura 10. Relación temporal entre los caudales aforados y el nivel del embalse. En rosa, las precipitaciones, expresadas como la centésima parte de su relación con la media del período analizado; y en trazo más grueso, su regresión polinómica. Período analizado: 09/2011 a 09/2013.

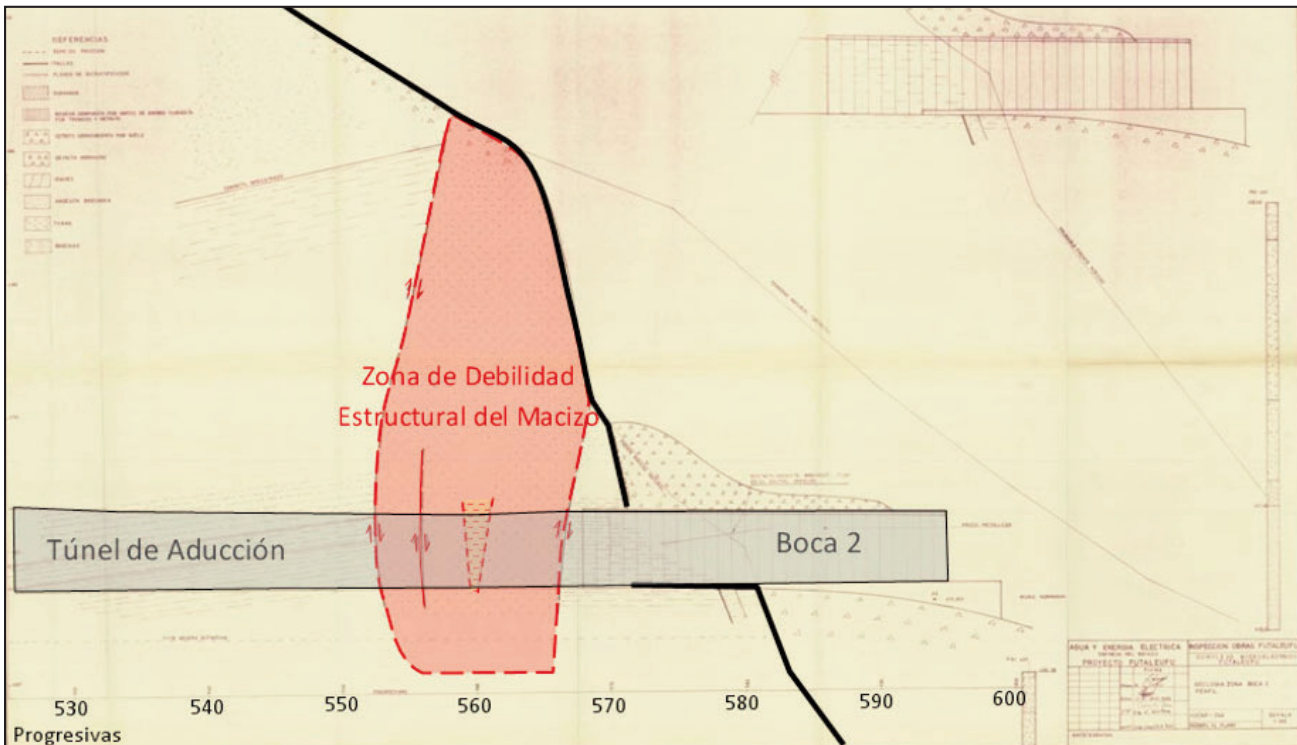
Entre las progresivas 552 y 566 del túnel de aducción (ver Figura 11), Lanyi (1972b) describe la presencia de fallas de hasta 70 cm de espesor, con brechas y jaboncillo, en conjunto con una serie de diques andesíticos paralelos entre sí. Refiere a su vez, la existencia de un dique principal, con un espesor de 14 metros, orientado según un azimut de 15°, y una inclinación de 79° a 85° hacia el Este.

Hacia la progresiva 576, en la solera, describe un dique de unos 2 metros de espesor, de azimut 20°, e inclinación 72° al Este, con el contacto fallado y una zona brechada de 10 a 20

La Figura 11 corresponde a un perfil geológico de la salida del túnel de aducción en la zona de la Boca 2, con vista hacia el Norte, elaborado por Lanyi (1972b), en el cual se ha resaltado la zona del dique principal, anteriormente mencionado.

Figura 11. Perfil geológico de la zona de la Boca II (modificado de Lanyi, 1972b).

Considerando las observaciones de Lanyi sobre la configuración geológico - estructural de la zona de la Boca II, sumadas a los indicios previamente asumidos, en los cuales se ha considerado que los aportes a las filtraciones debían de provenir de una zona del túnel cercana a la Boca II, todo pareciera indicar que el problema radicaría en algún punto al este de la progresiva 550 m.

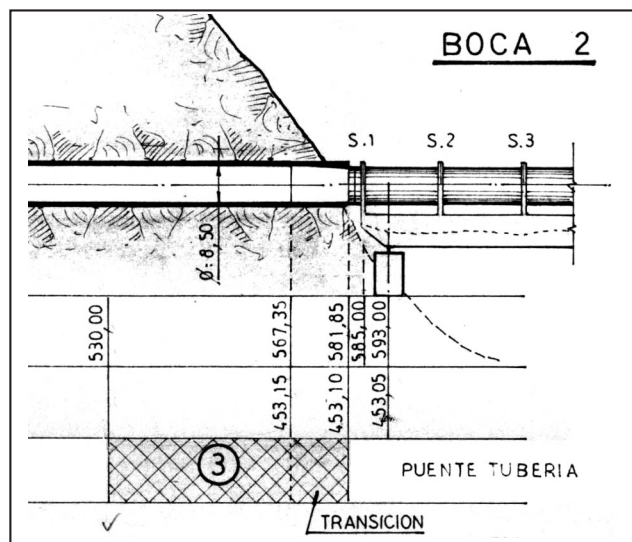
Figura 12. Detalle de la transición entre el túnel y el puente tubería, en la Boca II (extraído de Sander, 1973). Se observa que el puente comienza en la progresiva 581,85, existiendo una transición previa, desde la progresiva 567,35, un metro al este del límite de la zona de falla, la cual queda desprovista del blindaje de acero de la tubería.

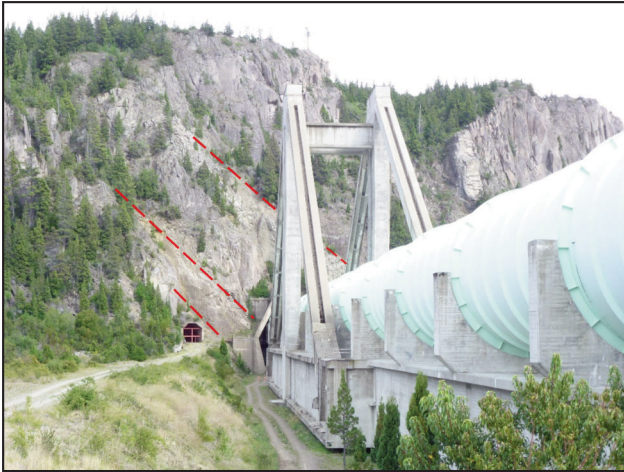
Figura 13. Talud excavado, correspondiente a la Boca II del túnel de aducción. En líneas roja, se indican tres zonas de falla.

Una visita expeditiva al sitio, reveló la presencia de fallas sobre el talud de excavación de la Boca II, que podrían responder a una expresión externa de la zona de debilidad detectada durante la etapa de proyecto.

Los autores recomiendan la elaboración de un modelado geomecánico de estabilidad del talud, junto a la instalación de piezómetros horizontales en el frente, a fin de determinar la

presión ejercida por el agua y evaluar la necesidad de ejecución de drenes horizontales, así como otros métodos de sostenimiento.

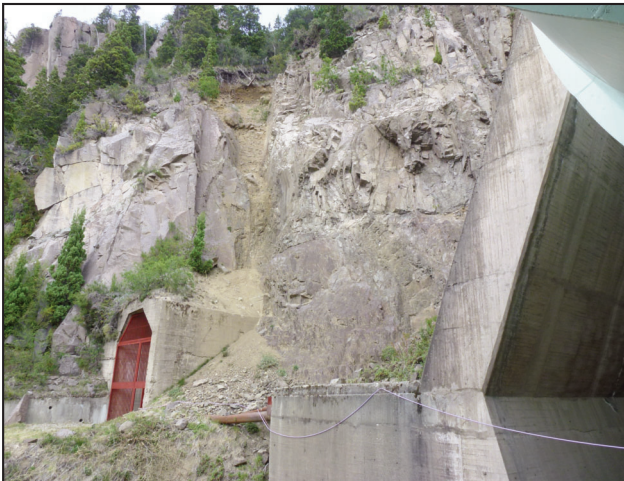
Figura 14. Detalle de la falla inferior, indicada en la Figura 13, sobre el acceso a la galería de inspección.

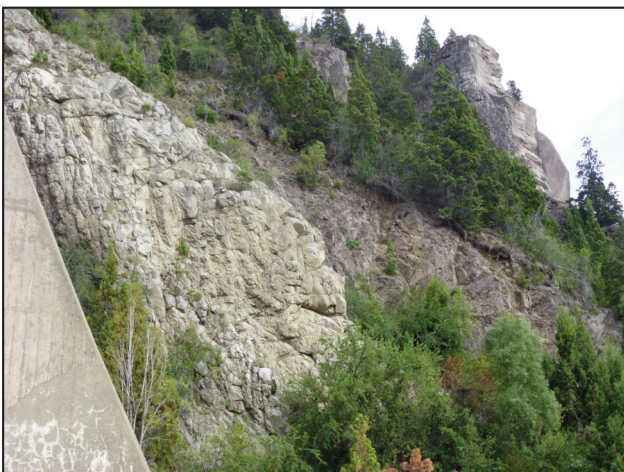
Figura 15. Sector norte de la Boca II. Se observa el elevado grado de fracturación y meteorización del macizo rocoso.

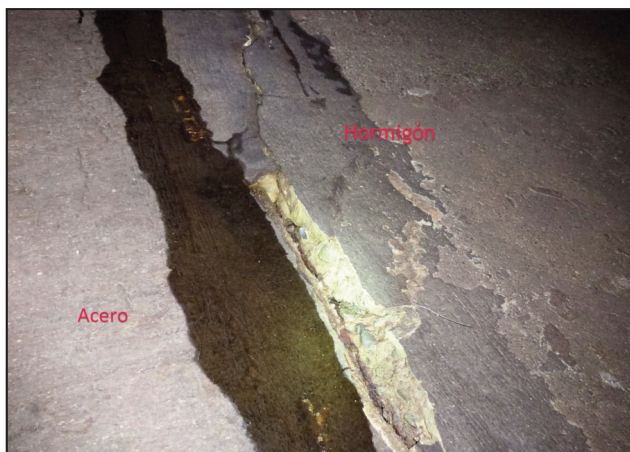
La Figura 16 presenta la fisura hallada, y en la Figura 17, se aprecia un detalle de la misma. El hecho de que la fisura se haya generado en el contacto hormigón - acero, podría guardar relación con un comportamiento diferencial entre ambos materiales, con deformabilidades y resistencias disímiles, actuando sobre un macizo rocoso de baja calidad geotécnica.

Figura 16. Contacto entre el revestimiento de hormigón del túnel de aducción, y el comienzo de la tubería de acero, en transición al puente tubería.

En función de los resultados arrojados por el modelo, y de no registrarse aceleraciones en el proceso, los autores recomiendan planificar, para la próxima parada de mantenimiento general, las reparaciones necesarias, que podrían implicar un tratamiento localizado de inyecciones con lechada cementicia y/u otras soluciones, desde el túnel hacia el interior del macizo rocoso, a fin de sellar posibles vías de escape.

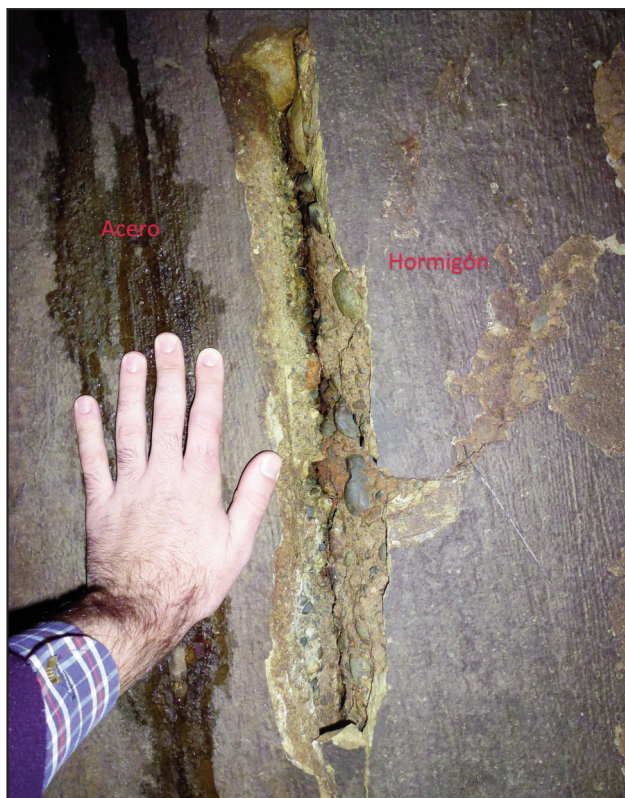
Figura 17. Detalle de la fisura localizada en el contacto hormigón-acero, en el túnel de aducción, próximo a la Boca II.

Al acceder al túnel de aducción y observar en forma directa el estado general del mismo, los autores del presente trabajo localizaron una fisura en el hormigón, sobre el contacto con la tubería de acero, de mayor espesor que otras presentes en el túnel. Esta singularidad se corresponde con la zona de debilidad estructural identificada por Lanyi (1972b), y observada desde el exterior, sobre el talud excavado.

Debido a su localización, en el contacto entre dos materiales con diferente comportamiento ante los esfuerzos provocados por la carga hidráulica, este sector representa en sí mismo un punto débil del sistema. La fisura detectada presenta, sobre la superficie del túnel, un área de desprendimiento del hormigón de unos 50 cm de longitud por un ancho de unos 5 a 7 cm. Si bien a primera vista parece cerrarse hacia el interior del macizo rocoso (Figura 17), se presupone que, al entrar el túnel en carga, podría expandirse, constituyendo una vía de filtración del agua. Si se consideran las observaciones de Lanyi, quien describió algunas de las discontinuidades como rellenas de arcilla, podría suponerse que este material es factible de ser arrastrado por el paso del agua, con la posible generación de cavidades de diverso tamaño, y el consecuente deterioro del revestimiento del túnel.
