Pavimentos de hormigón de la ciudad de Bahía Blanca. Relación del grado de deterioro con el comportamiento hidrodinámico de la zona no saturada

Concrete pavements of the city of Bahia Blanca. Relationship between the deterioration and the hydroninamic behaviour of the unsaturated zone

Pérez Marfil, Paula¹ - Scherger, Leonardo^{1,2} - Priano, Carla³ - Lescano, Leticia^{1,2} ✉
Pera Vallejos, Guillermo^{1,2} - Lafont, Daniela^{1,2} - Lexow, Claudio^{1,2} - Marfil, Silvina^{1,2}

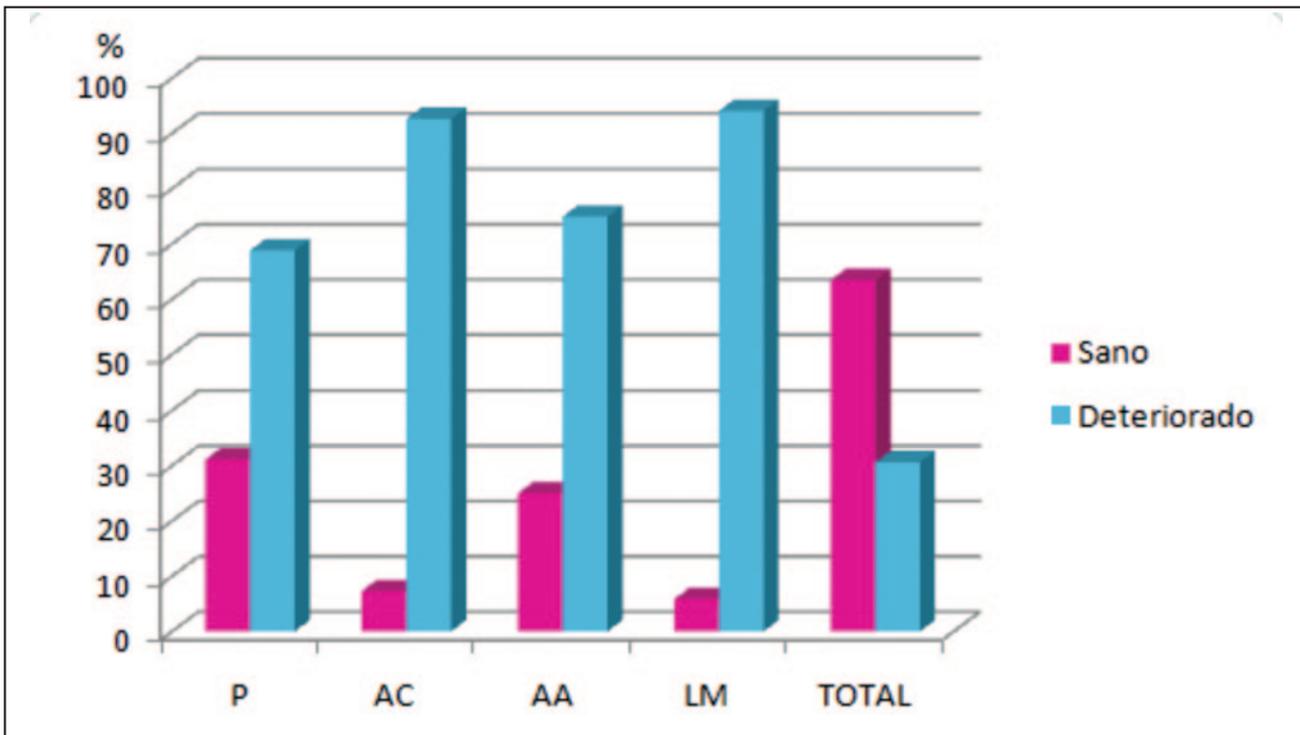
En la Tabla 3 se muestran los resultados del estado de conservación de los pavimentos rígidos en cada uno de los ambientes. En la Figura 2 se muestra el estado de los pavimentos en cada ambiente ponderado respecto del área total que representa en la ciudad. Si se considera la superficie que representa cada uno se puede decir que el 68% de las losas de hormigón se encuentran sanas. De las que presentan fisuras la mayoría (23%) corresponde a fisuras longitudinales y transversales. Del total de losas con deterioro el 4% necesita reemplazo.

Figura 2. Estado de conservación de los pavimentos rígidos de Bahía Blanca ponderado respecto del porcentaje que ocupa cada ambiente. P: peniplanicie, AC: aluvio-coluvio, AA: abanico aluvial, LM: llanura de marea, Total: total ponderado.

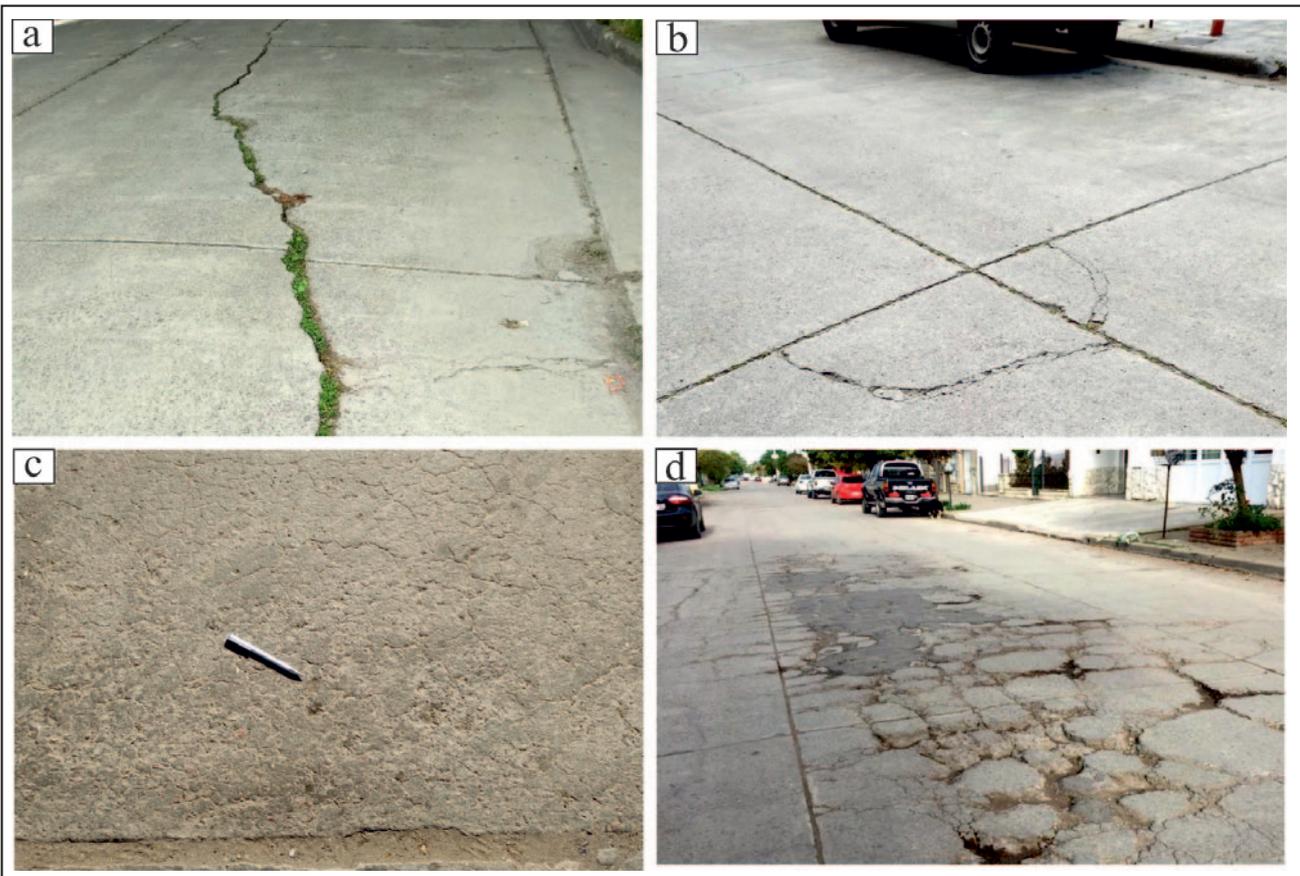
La principal causa de deterioro de los pavimentos relevados de la ciudad de Bahía Blanca está vinculada con fallas estructurales y falta de mantenimiento de las juntas. En la Figura 3a, se observa una falla longitudinal que afecta tres placas de hormigón, con crecimiento de vegetación dentro de las fracturas. En muy pocos casos se observó levantamiento de placas por raíces de árboles. No se identificaron fallas debido a una incorrecta elección de los materiales. El estado del hormigón es bueno, no se observaron reacciones deletéreas tipo RAS a pesar de que se identificaron materiales potencialmente reactivos en el agregado fino y en el canto rodado (cuando se utilizó como agregado grueso). Los pavimentos que mejor estado presentan son los de la peniplanicie y los más deteriorados son los del abanico aluvial y aluvio-coluvio. En esta última zona es donde se registró la mayor cantidad de placas de hormigón con fisuras en esquina (Figura 3b) y daños significativos, que hace necesario su reemplazo (Figura 3d).

Figura 3. a) Falla estructural longitudinal, b) fisuras en esquina, c) fisuras por retracción y lavado superficial. En la parte inferior de la imagen se observa una junta sin material sellador, d) pavimento con avanzado estado de deterioro, que necesita reemplazo.

Es frecuente observar fisuras por retracción y lavado superficial (Figura 3c) en especial en las bocacalles y en las zonas de escorrentía de agua. Esto se debe al efecto abrasivo del tránsito y a un drenaje inadecuado o insuficiente del agua de lluvia que permite su acumulación sobre el pavimento.

Se observó la falta de material flexible en las juntas de contracción. La mayoría están vacías (Figura 3b, c y d) o rellenas con material granular incompresible. Los hormigones más recientes tienen las juntas aserradas, parcialmente rellenas y son los que mejor estado de conservación presentan.

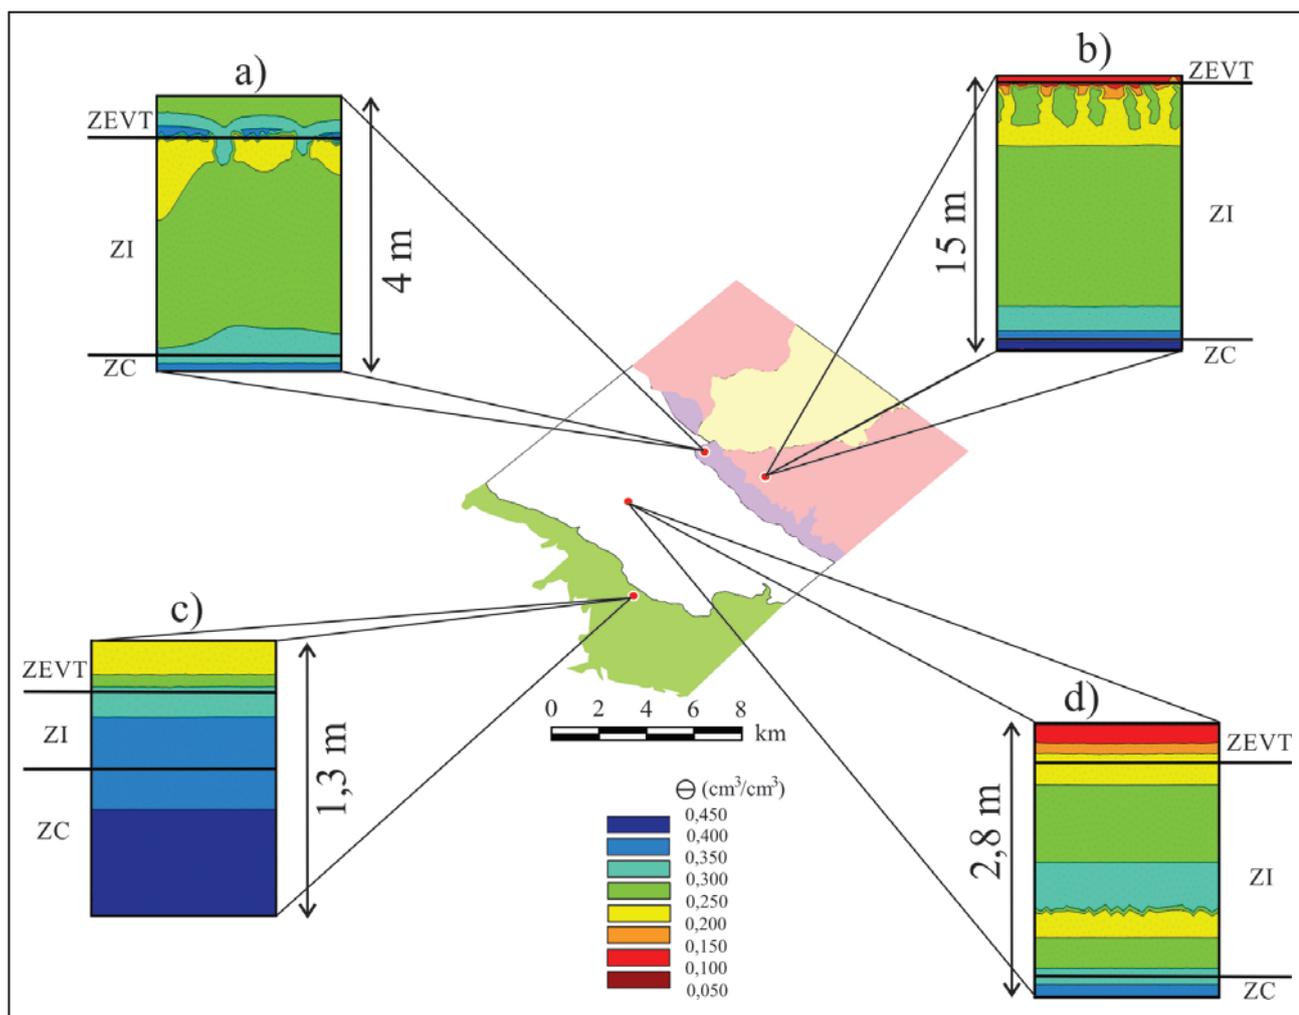
En la Figura 4 se muestran los perfiles esquemáticos de suelo simulados en cada uno de los ambientes geomorfológicos, indicándose los contenidos de humedad típicos para una de las capas de la ZNS. La peniplanicie se desarrolla desde cotas mayores a 60 msnm. El subsuelo en esta área se compone de limos loésicos de gran espesor, que culminan en su parte superior con un espeso manto de tosca. En algunos sectores, la capa de tosca se encuentra erodada, estando el suelo enmarcado en los sedimentos limosos, o presenta fracturaciones y/o discontinuidades que permiten el flujo de humedad hacia las zonas profundas del perfil. El nivel freático en este ambiente se encuentra a profundidades variables de entre 15 a 30 m hacia el sector norte, por lo que, a modo de evaluar el escenario de mayor peligrosidad para las estructuras viales, se consideró el mínimo espesor saturado en el modelo de flujo. A partir de las condiciones hidrodinámicas simuladas se distingue que la influencia de la evapotranspiración se centra en los 40 cm superiores del suelo, ocupando la zona intermedia espesores de hasta 14 metros. La FC mantiene espesores entre 62 y 65 cm por encima del nivel freático, con contenidos de humedad comprendidos entre 0,38 cm³/cm³ a 0,46 cm³/cm³, humedad de saturación (Figura 4 b).

Figura 4. Perfil esquemático de la ZNS de cada ambiente geomorfológico. a) aluvio-coluvio, b) peniplanicie, c) llanura de marea, d) abanico aluvial. Donde θ : humedad volumétrica, ZEVT: zona de evapotranspiración, ZI: zona intermedia y ZC: zona capilar.

de hasta 110 cm durante periodos húmedos, con contenidos volumétricos entre $0,38 \text{ cm}^3/\text{cm}^3$ y $0,43 \text{ cm}^3/\text{cm}^3$. La FC mantiene una relación directa con la hidrodinámica, regulando los flujos hídricos en el perfil no saturado (Figura 4c). Los niveles superficiales del suelo presentan contenidos de humedad elevados durante todo el año, entre $0,28 \text{ cm}^3/\text{cm}^3$ y $0,37 \text{ cm}^3/\text{cm}^3$ y condiciones de saturación parcial en épocas de gran pluviometría, efecto vinculado a la baja permeabilidad vertical de este tipo de sedimentos.
