Utilización de un sistema de medición del riesgo de caída de rocas en fase operativa en el Camino de Altas Cumbres, Sierra Chica, Córdoba, Argentina

Use of rock fall hazard measurement systems in the operational phase of the Altas Cumbres Road, Sierra Chica, Cordoba, Argentina

Quintana Crespo, Enrique F. ¹ ✉ - Navarro, María Alejandra ²

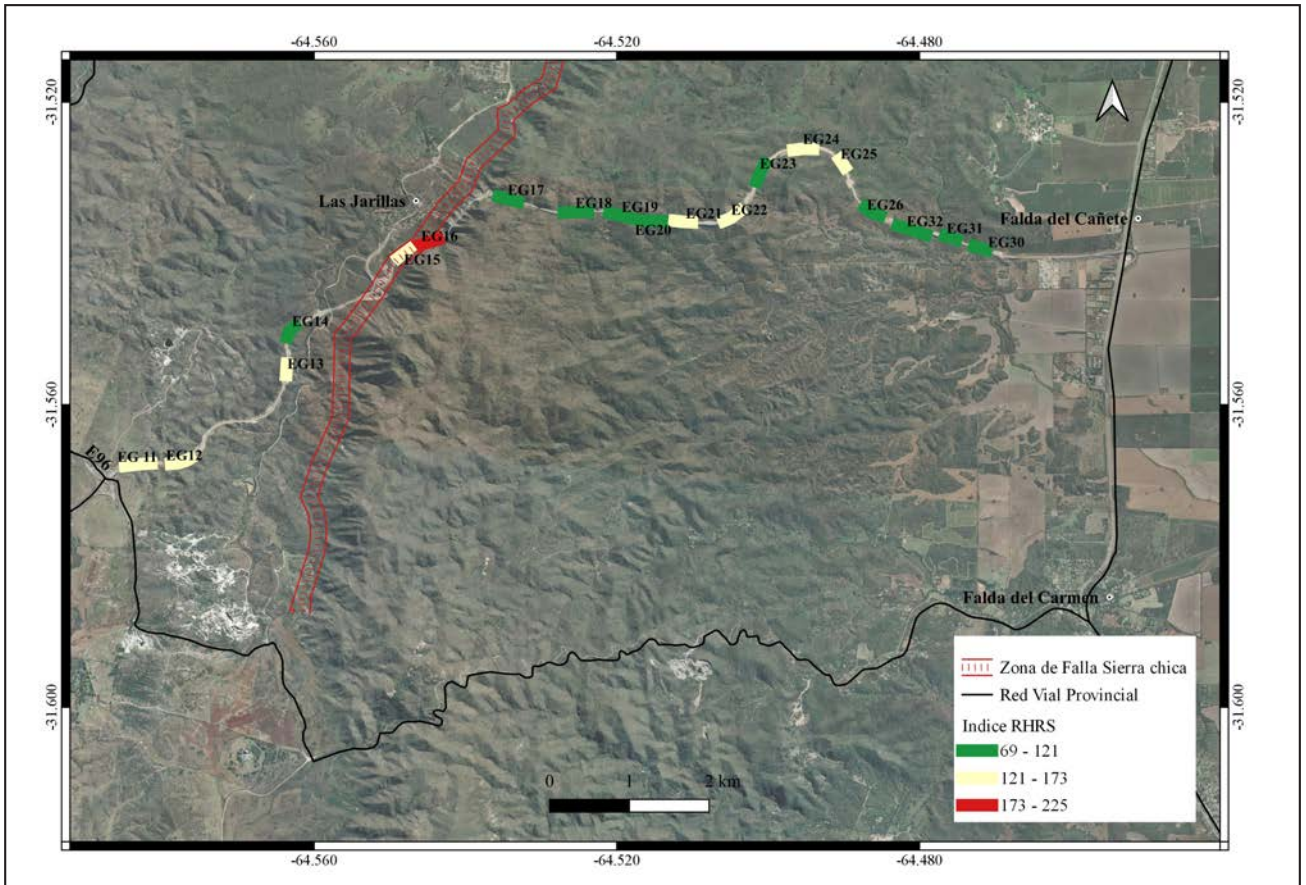
Se delimitaron las zonas que deben ser regularmente monitoreadas (representadas en color rojo): el TG 4.2.1 (cataclasitas) en los taludes 15 y 16, que presentan los valores de puntuación más elevados (153 - 225 puntos); la zona de falla del talud 22 (171 puntos); los TG 5.2.2 (gneises masivos) en los taludes 12, 13 (147 p.) y TG 3.2.2 en los taludes 21 y 24 (141 p.); y el TG 3.2.1 (gneis esquistoso) en el talud 25 (147p.).

En las zonas representadas en color amarillo pálido, (entre 121 y 173 puntos) con condiciones de estabilidad buena, la conservación de rutina debe incluir la limpieza de bermas, mantenimiento de cunetas de guardia, y eventualmente tareas de despedrado en algunos puntos críticos.

En cuanto a las zonas representadas en verde presentan una situación inicial de las características geométricas y geológicas de los taludes, que permite prever un comportamiento estable en el mediano y largo plazo. (Figura 2).

Figura 2. Taludes analizados para línea base de riesgo de caída de rocas. Método RHRS modificado.

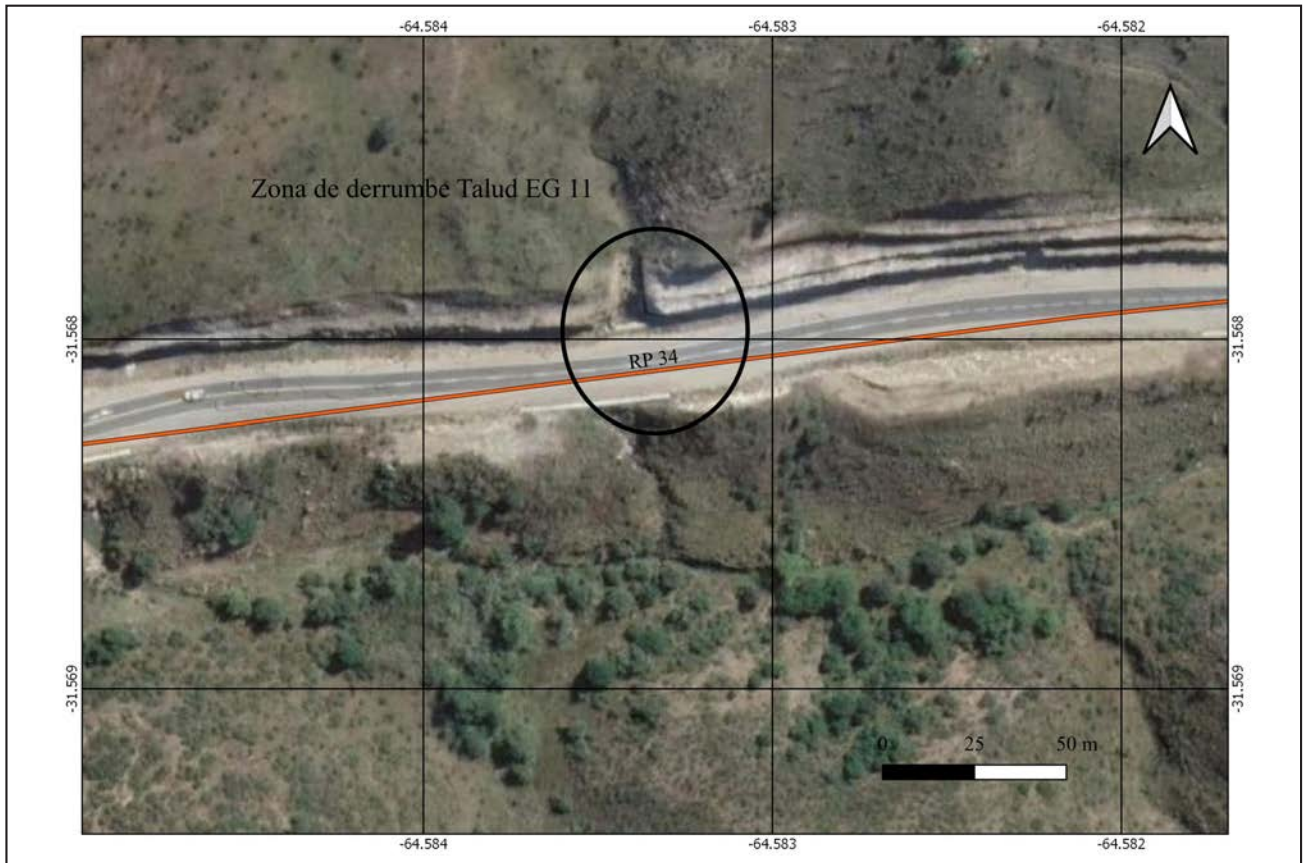
El talud EG11 se encuentra conformado por marmoles calcínicos y dolomíticos, que forman parte del basamento cristalino. No fue analizado originalmente debido a su baja altura y a su ubicación alejada del camino, no obstante, con la producción del derrumbe y la consecuente obstaculización del

drenaje al pie del talud, puede generarse el humedecimiento del mismo y el descalce de las partes superiores. (Figura 3).

Figura 3. Zona de derrumbe en talud EG11.

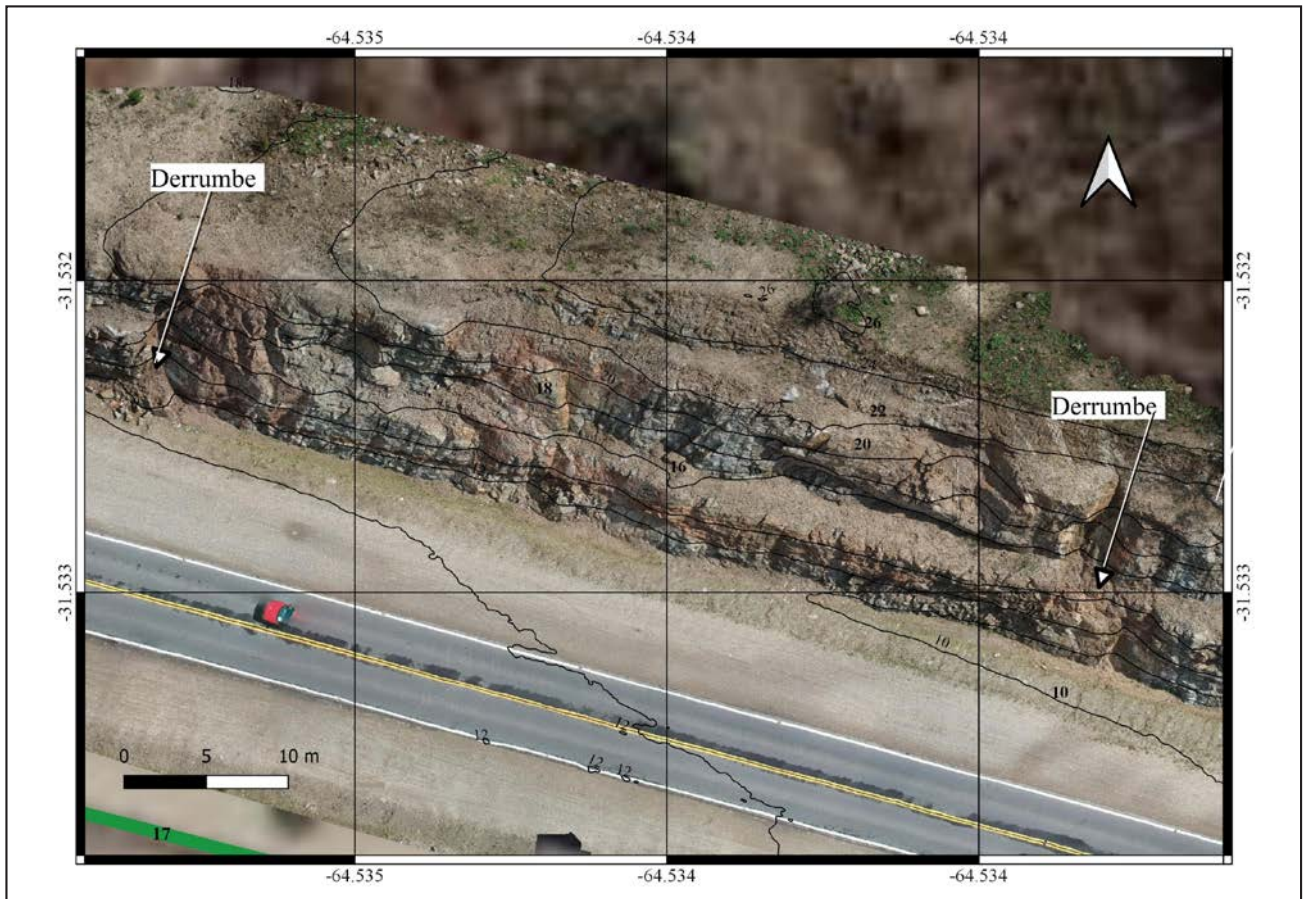
En los sectores S1 y S2 se produjeron dos desprendimientos importantes, relacionados con familias de discontinuidades que generan cuñas inestables. En la Figura 4 se puede observar los desprendimientos sobre la ortofotografía obtenida con un dron DJI - Spark 4, desde una altura de vuelo de 50 metros.

Figura 4. Derrumbes en EG17. Sector S1 y S2.

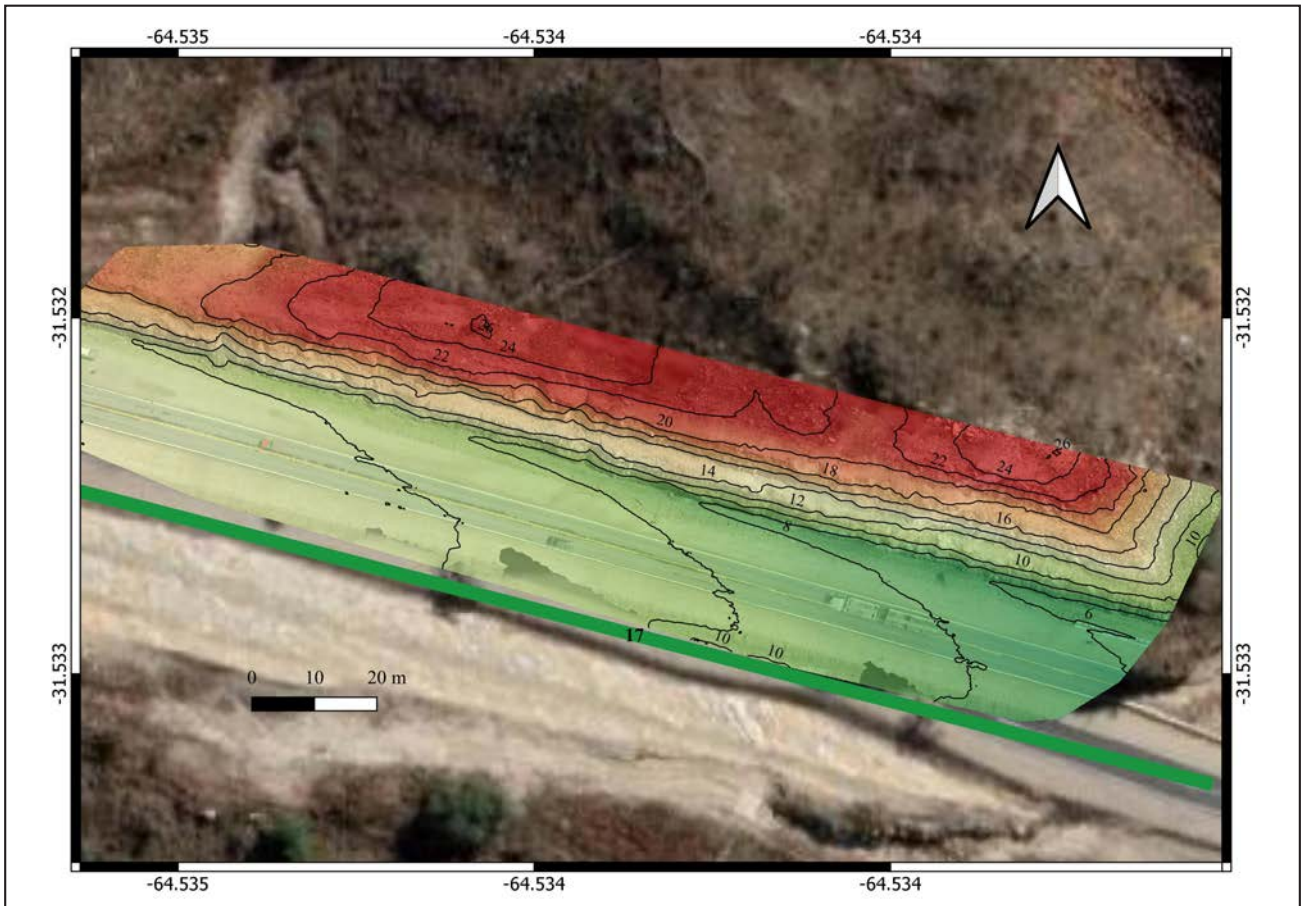
A partir de la ortofotografía se obtuvieron las curvas de nivel y el modelo de elevación digital, (Figura 5) a fin de poder establecer la geometría de las zonas deslizadas.

Figura 5. Modelo Digital de Elevación de EG17. Sector S1 y S2.

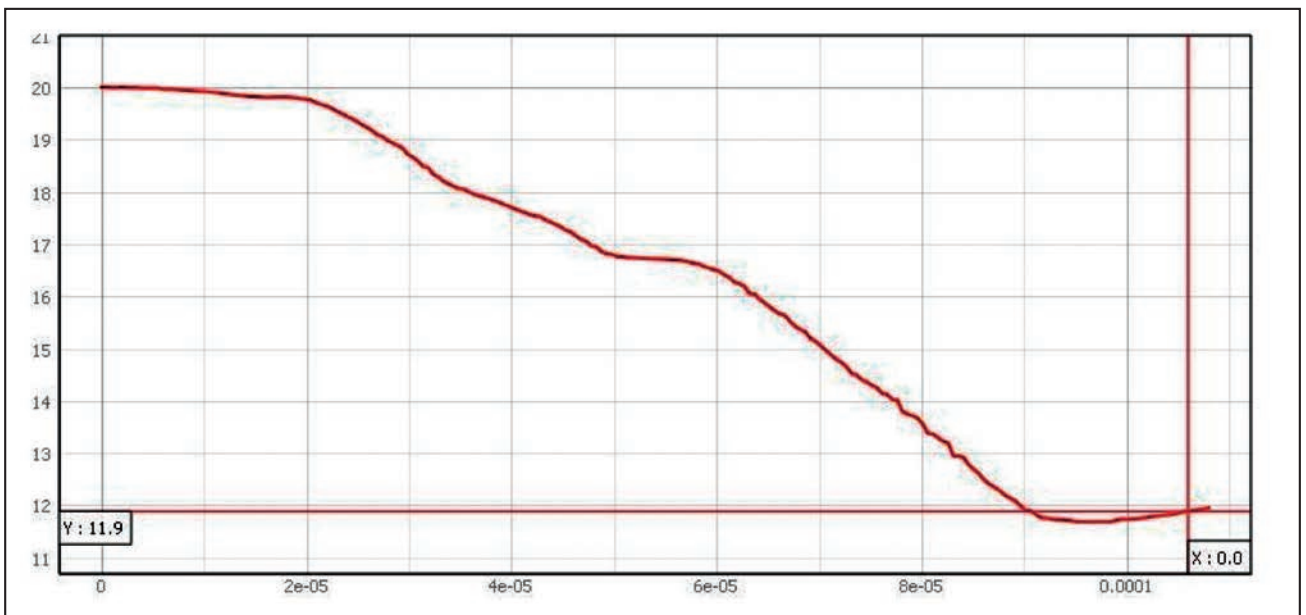
El perfil transversal del talud original se muestra en la Figura 6, donde puede observarse un banco inferior de 6 m. de alto excavado con pendiente 2V:1H, la primera berma, y el banco superior excavado con pendiente 1V: 1H, por ser el más afectado por la meteorización superficial.

Figura 6. Perfil transversal del talud EG 17, previo al derrumbe.

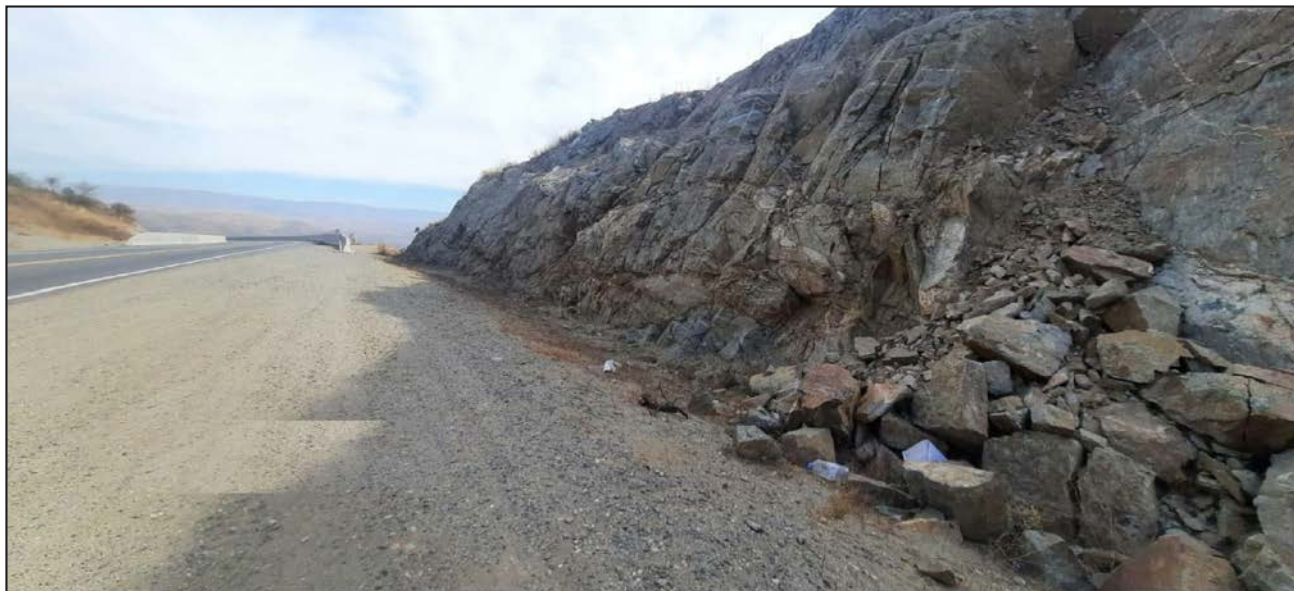
El primer aspecto a tener en cuenta -por la gran modificación que sufre- es la condición de la cuneta: el estado actual del derrumbe abarca todo el ancho de la cuneta limitando el libre escurrimiento de agua y provocando acumulación de ésta dentro del talud. Esto podría provocar nuevos derrumbes y permitir

nuevamente la posibilidad de caídas de rocas sobre la calzada. Como consecuencia se produce un aumento del valor de la categoría con respecto al estado inicial que pasa de Buena a Ineficiente, elevando su puntaje de 3 a 81 para ambas secciones. (Figura 7).

Figura 7. Talud EG17. (31°31'56" - 64°32'02") Desmoronamiento de bloques y obstrucción de cuneta. Vista hacia el Oeste.

La limpieza y desobstrucción de la cuneta en el talud 17, permitiría revertir la condición de drenaje de la misma, llevándola

a la situación inicial, lo que produciría una disminución de 78 puntos en el RHRS. No obstante, debe tenerse en cuenta que la eliminación del material del derrumbe produce también el descalce de pie del talud. Ello implica que conjuntamente se tienen que plantear alternativas de estabilización, tales como el enmallado de la zona derrumbada para restablecer la estabilidad de la pared rocosa.

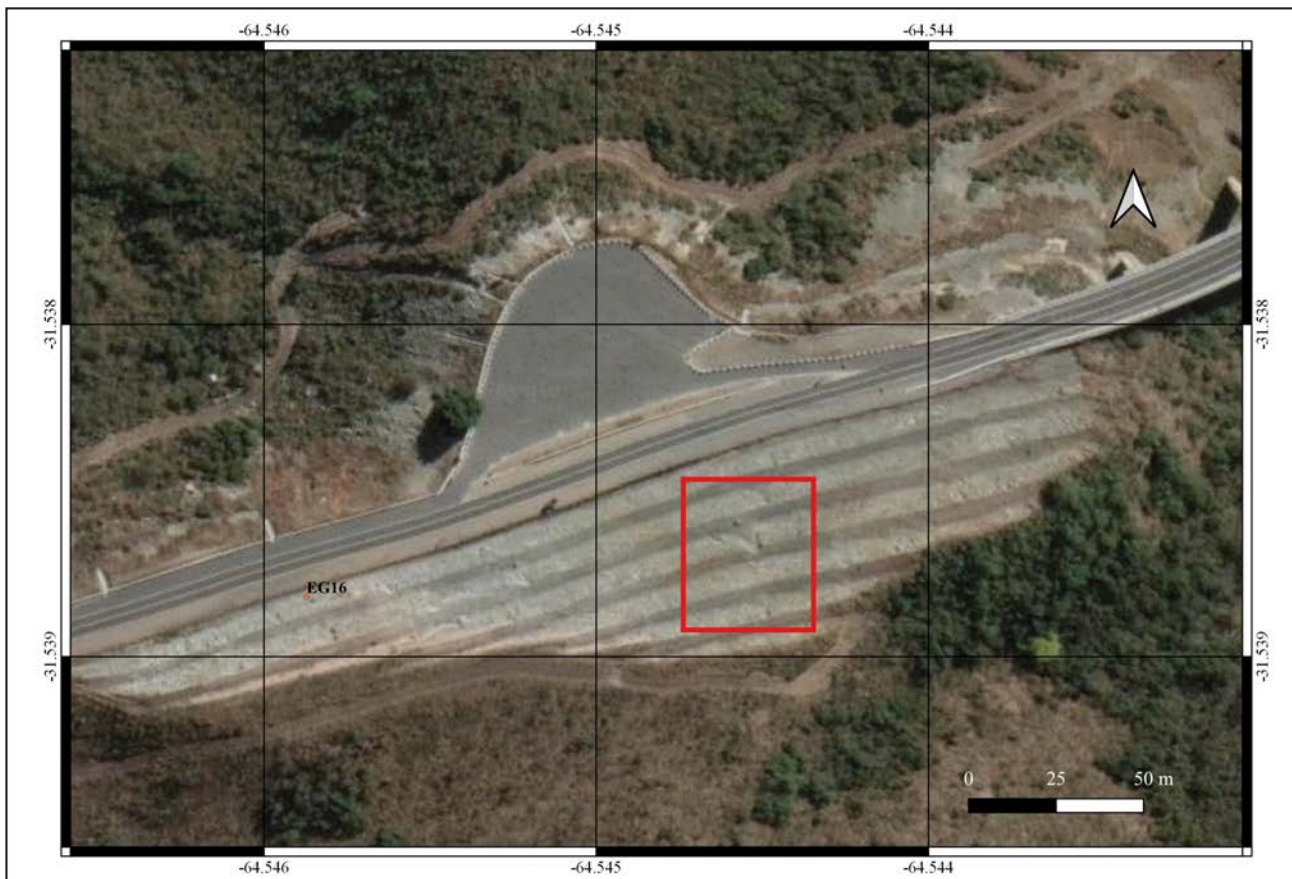
En cuanto al talud EG16, han ocurrido una serie de derrumbes ocasionados principalmente por la caída de agua por la cara del talud, debido a la obstrucción de las cunetas de guarda. Este talud fue construido sobre cataclasitas correspondientes a la falla de Sierra Chica y tiene una antigüedad de aproximadamente seis años, ya que fue construido en una etapa previa a la paralización que sufrió la construcción de la obra durante tres años. Ese período de tiempo fue utilizado para la observación del talud, que se mantuvo estable en forma global, con caída de pequeños bloques sobre las cunetas de guarda. La obstrucción de las cunetas generó concentración del flujo en determinados lugares del talud que hoy registran derrumbes.

En la Figuras 8 y 9 se puede observar el desprendimiento principal que abarca dos bancos y se sitúa sobre la segunda berma.

Figura 8. Ubicación del desprendimiento principal en talud EG16.

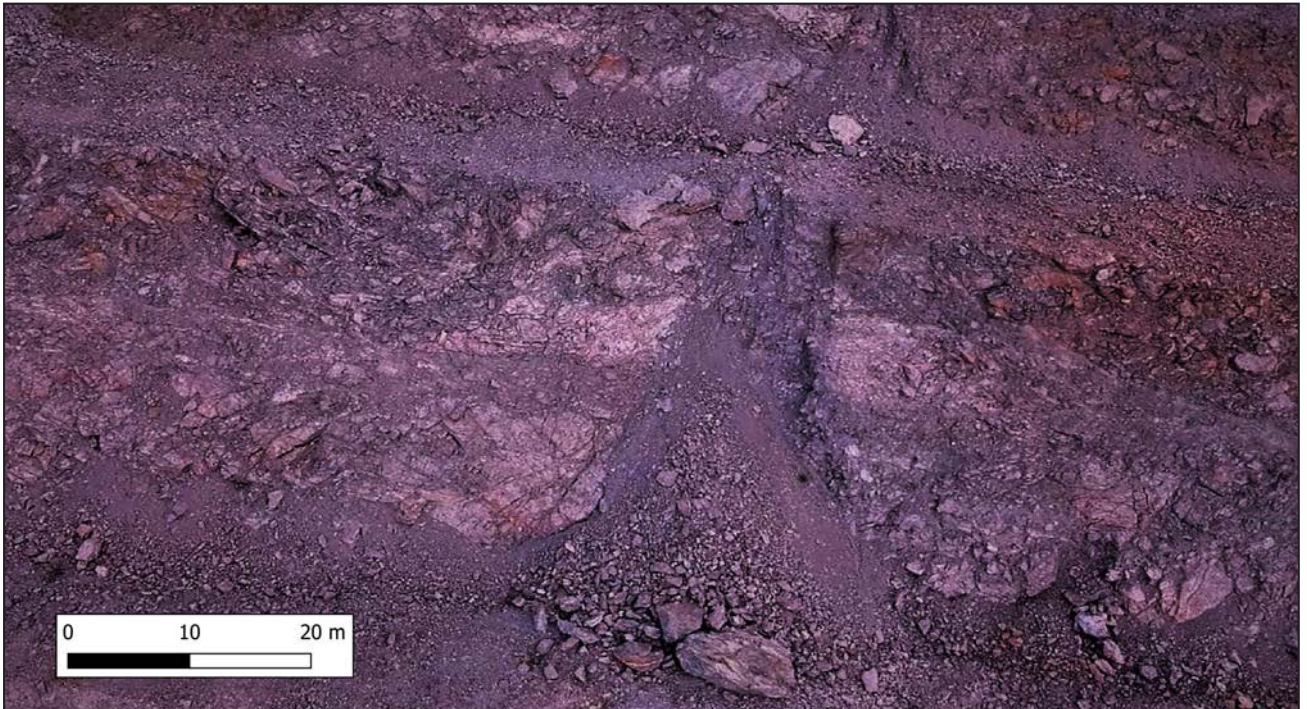
Figura 9. Detalle del desprendimiento en talud EG16. ($31^{\circ}32'19'' - 64^{\circ}32'40''$)

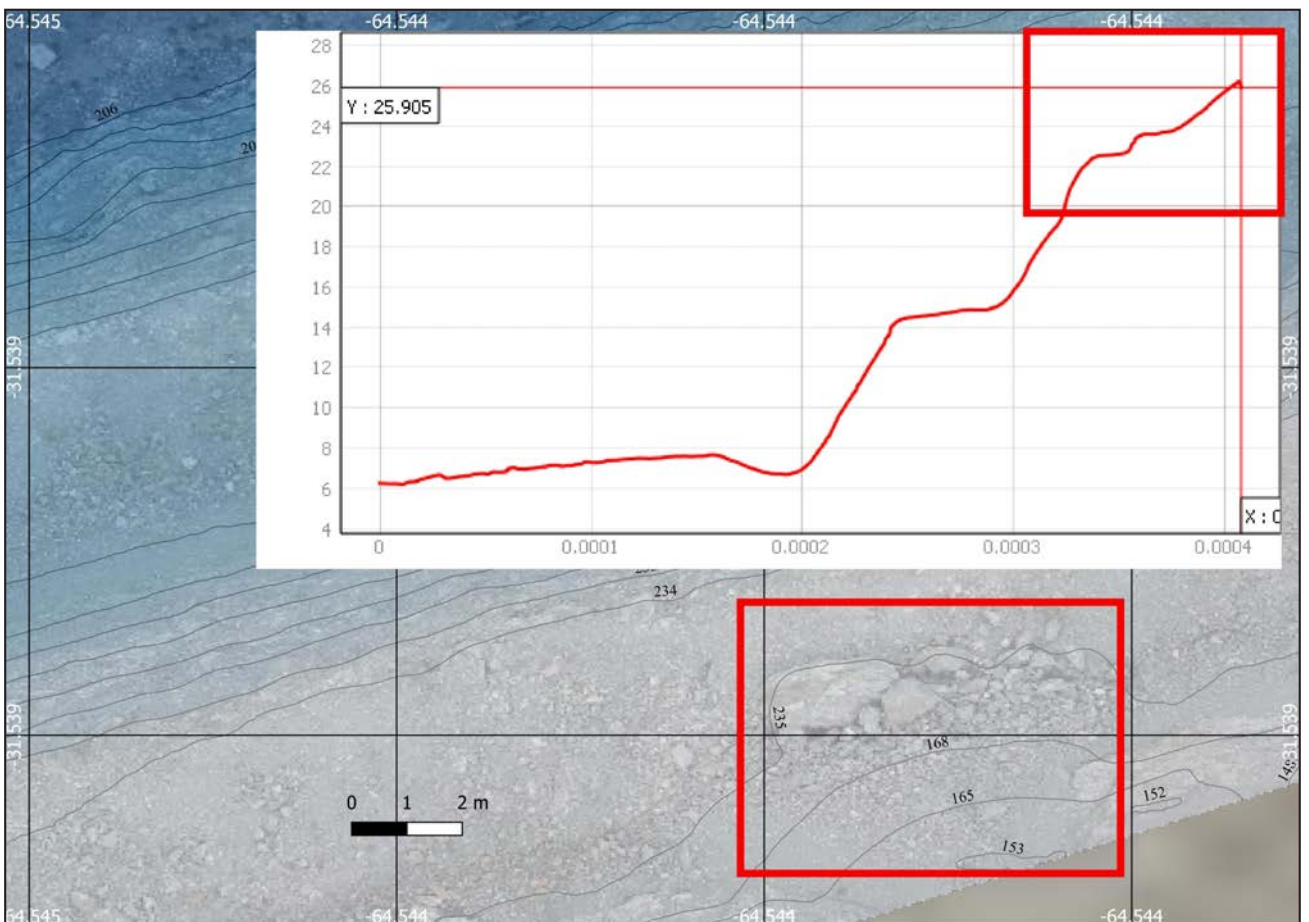
Figura 10. Perfil transversal del EG16 en zona de derrumbe.

Los rectángulos en rojo marcan la zona del derrumbe y la acumulación del material en zona de berma, con la correspondiente obstaculización de la cuneta de guarda.
