## Identificación de materiales asbestiformes en la ex usina General San Martín, Ingeniero White (provincia de Buenos Aires)

## Identification of asbestiforms materials in the ex plant General San Martín, Ingeniero White (province of Buenos Aires)

Lescano, Leticia <sup>1-2</sup> ✉ - Maiza, Pedro J. <sup>1-3</sup> - Marfil, Silvina A. <sup>1-4</sup>

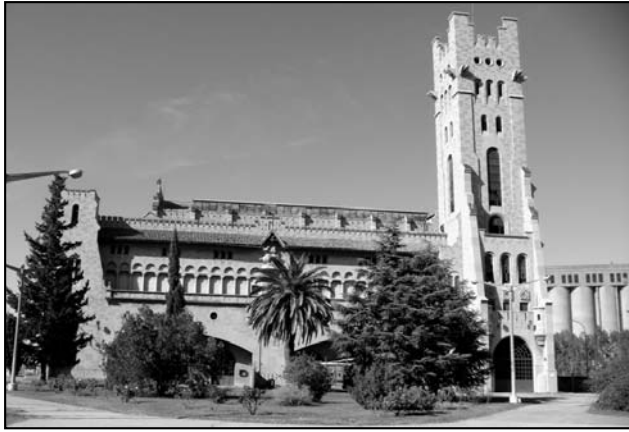
El edificio (Figura 1), presenta deterioro tanto en su interior como en sus paredes exteriores. Los trabajos de remodelación y puesta en valor harán necesario remover muchos materiales, entre los que se han identificado algunos que pueden ocasionar problemas ambientales. El principal cuidado que deberá tomarse para recuperar este edificio y que es necesario evaluar, es la presencia de materiales asbestiformes usados en diferentes partes de la construcción.

Figura 1. Usina del Castillo.

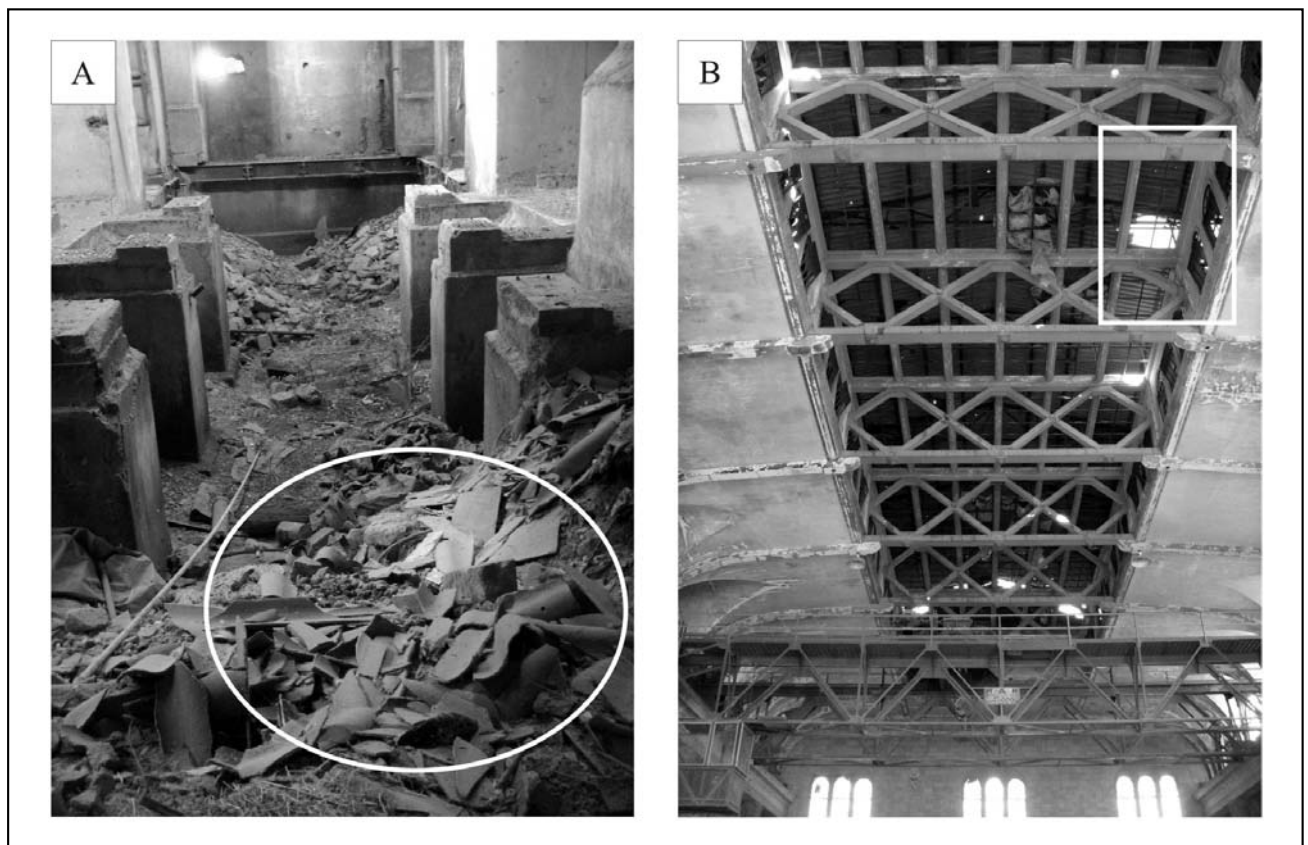
Se tomaron muestras de fragmentos de placas y chapas canaleta de fibrocemento, obtenidas entre los escombros que rellenan parcialmente las tolvas (Figura 2A). Este material constituía parte del techo de la estructura (Figura 2B).

Figura 2. A. Planta baja. Escombros y fragmentos de losas en el suelo. La zona marcada indica el material muestreado. B. En el sector recuadrado se observa la posición original que ocupaban las losas.

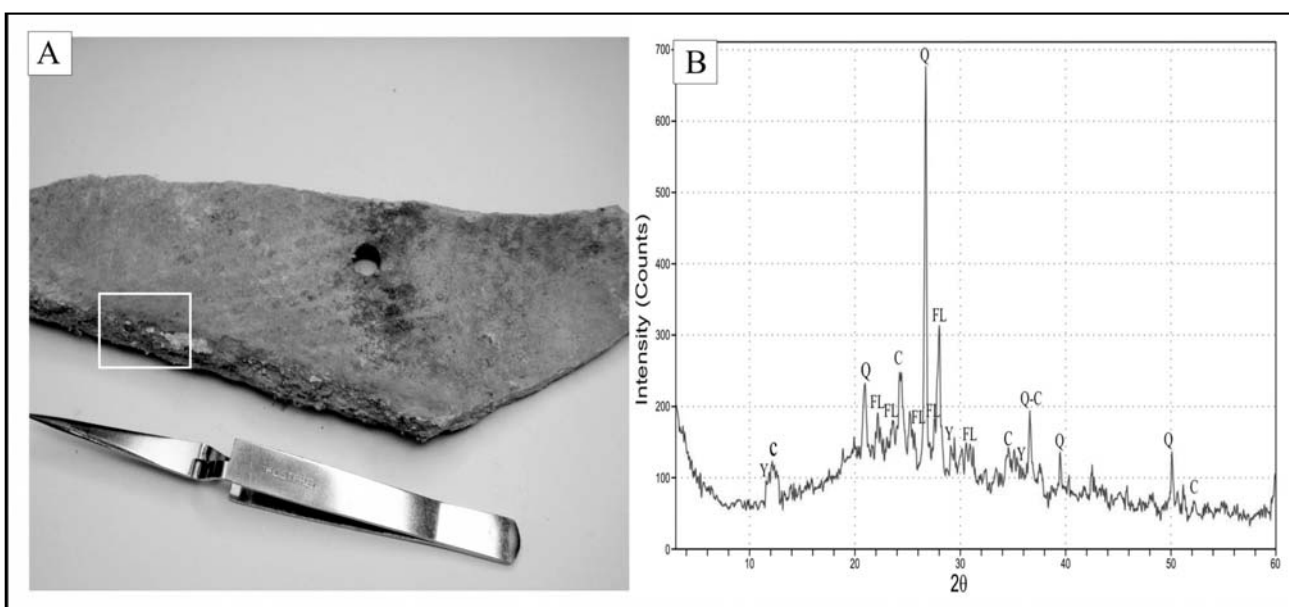
La canaleta analizada presenta una parte convexa (hacia el exterior) y posee un espesor de unos 6 a 7 mm (Figura 3A). Este material está constituido por capas sucesivas de mortero con asbesto, dispuesto subparalelamente hacia el exterior de la chapa. Ambas superficies muestran una textura característica producida por compactación durante el proceso constructivo.

Por difracción de rayos X se identificó cuarzo, yeso, feldespato y crisotilo. Este mineral, se determinó por sus máximas reflexiones en 7,32, 3,66 y 2,45 Å, comparables con la ficha ICDD 31-808 (ICDD, 1986) (Figura 3B).

Figura 3. A. Fragmento de canaleta compuesta por capas sucesivas de mortero con asbesto. B. DRX de la canaleta (Y: yeso, C: crisotilo, FL: feldespato y Q: cuarzo).

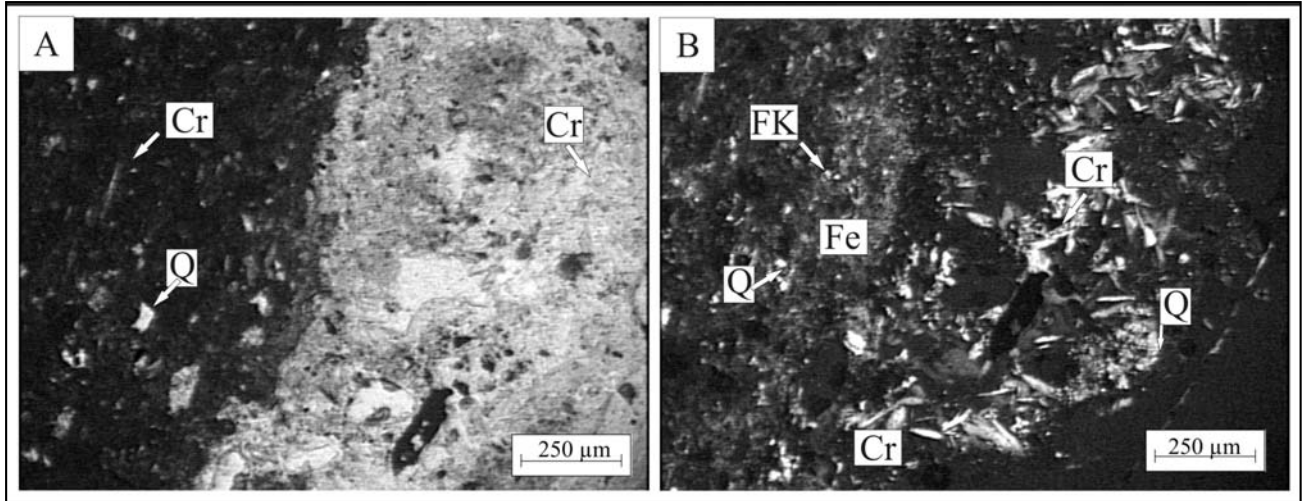
Se realizó un corte delgado transversal a la chapa para observar la distribución de las fibras de asbestos. Se reconocieron claras diferencias composicionales entre el sector expuesto y la zona interna. En la Figura 4A, se observa el contacto entre ambos sectores: tonos rojizos debido a los óxidos de hierro en el sector interno de la teja y tonalidades claras en la zona expuesta a condiciones exógenas durante décadas. Los cristales fibrosos (y en algunos casos aciculares) presentan bajo índice de refracción, extinción paralela y relieve moderado. Por sus

características ópticas se determinó como crisotilo. Se reconocen algunos cristales de cuarzo y feldespato dentro del mallado fibroso, enmascarados por óxidos de hierro. En la Figura 4B, se observa un sector donde la capa expuesta a las condiciones exógenas, presenta mayor espesor y las fibras aparecen como agregados de mayor tamaño. Existe una variación sustancial en el tamaño de las fibras (entre 15 y 100 µm de largo). Se reconocen paquetes entrelazados.

Figura 4. Contacto entre el material expuesto y la zona interna. A. Con luz paralela. B. Con nicols cruzados. Cr: crisotilo, Q: cuarzo, FK: feldspato potásico, FE: óxidos de hierro.

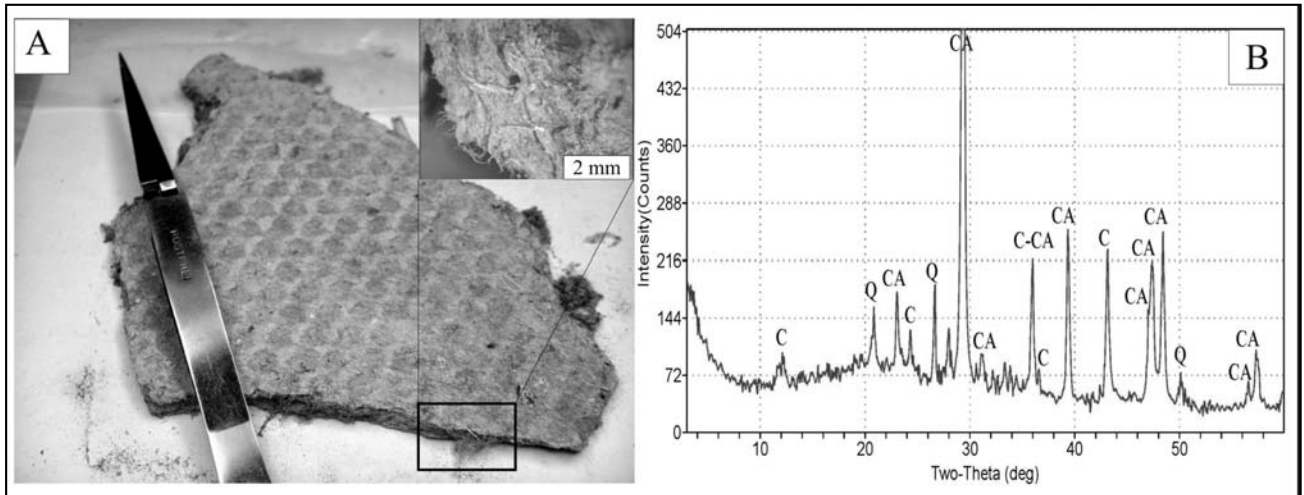
Se observó además un tipo de chapa de fibrocemento plana, utilizada en paneles. El espesor de la muestra es de 4 a 5 mm y su estructura es diferente a la descrita anteriormente. Presenta abundante cantidad de materiales fibrosos, con características asbestiformes, en sus dos superficies exteriores. Una de ellas tiene buena terminación, es lisa y no sobresalen las fibras. La otra, tiene la típica textura que deja la prensa al ser compactada y es posible observar algunas fibras en la superficie (Figura 5A). Con estereomicroscopio se observó la sección transversal de la placa constituida por material cementíceo, clásico, principalmente arena y material fibroso, de color blanquecino característico del crisotilo, comúnmente llamado asbesto blanco. La longitud de las fibras es variable, alcanzando en algunos sectores 0,5 cm. Son suaves y se entrelazan de manera natural. Otra característica destacable de estos minerales, es que pueden ser tejidos o juntados por presión con gran facilidad.

Por difracción de rayos X se identificó cuarzo, feldespato y en menor proporción calcita y crisotilo, además de materiales amorfos (Figura 5B).

Figura 5. A. Fragmento de chapa donde se distingue la textura superficial por compactación. B. DRX del material cementíceo (C: crisotilo, Q: cuarzo, CA: calcita).

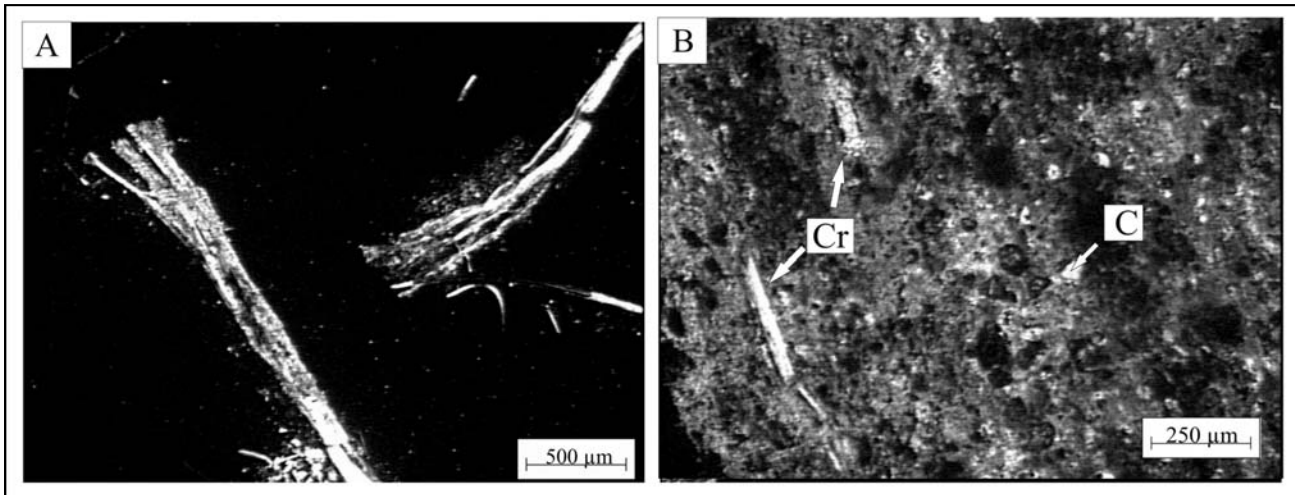
Al microscopio óptico, los minerales asbestiformes presentan extinción recta, son flexibles y se separan en fibras de menor tamaño (Figura 6A).

Figura 6. Microscopía de polarización con nicóles cruzados. A. Fibras flexibles de crisotilo, (grano suelto). B. Fibras dentro del material de las placas (en secciones delgadas). Cr: crisotilo, C: carbonatos.

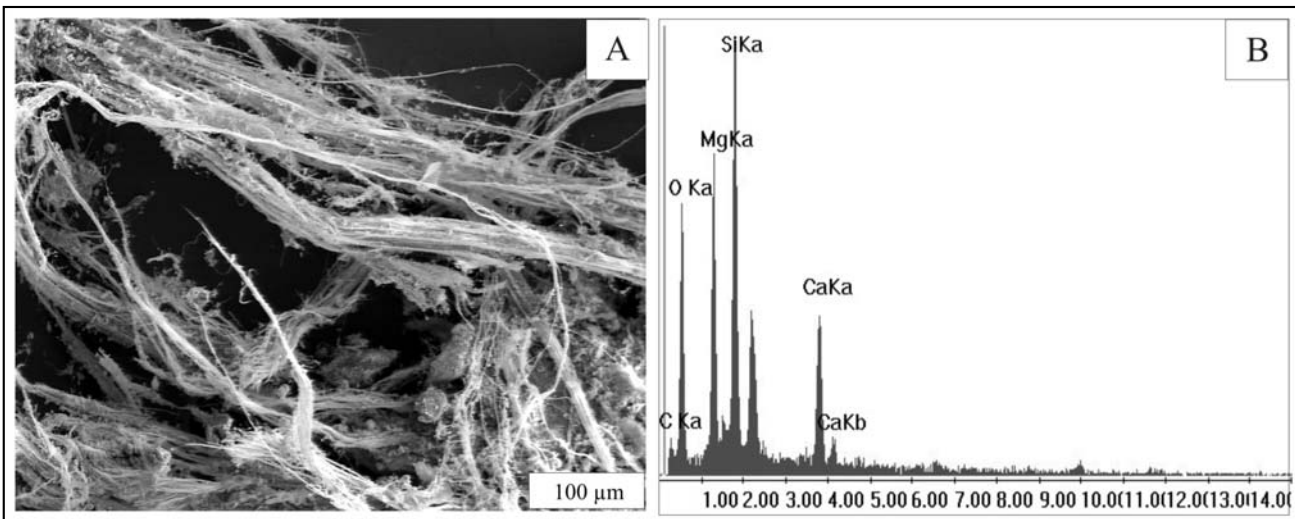
Con microscopio electrónico de barrido se observó la morfología típica de minerales asbestiformes, especialmente las características del crisotilo. En la Figura 7A, se muestra las fibras rizadas y curvadas del mineral con un largo que supera los 500 µm. Debido a su entrelazamiento y su longitud es casi imposible distinguir el comienzo y el final de una misma fibra. Las fibras se entretrejen de manera natural y se desmenuzan las puntas generando fibras rizadas más pequeñas. Se reconocieron impurezas de minerales carbonáticos y clásticos relacionados con el material cementíceo e inerte de la losa. En la Figura 7B, se muestra el espectro EDS donde se identificó Si, O y Mg,

Figura 7. A. Fibras extensas, rizadas y curvadas de crisotilo. B. EDS del material 7A.

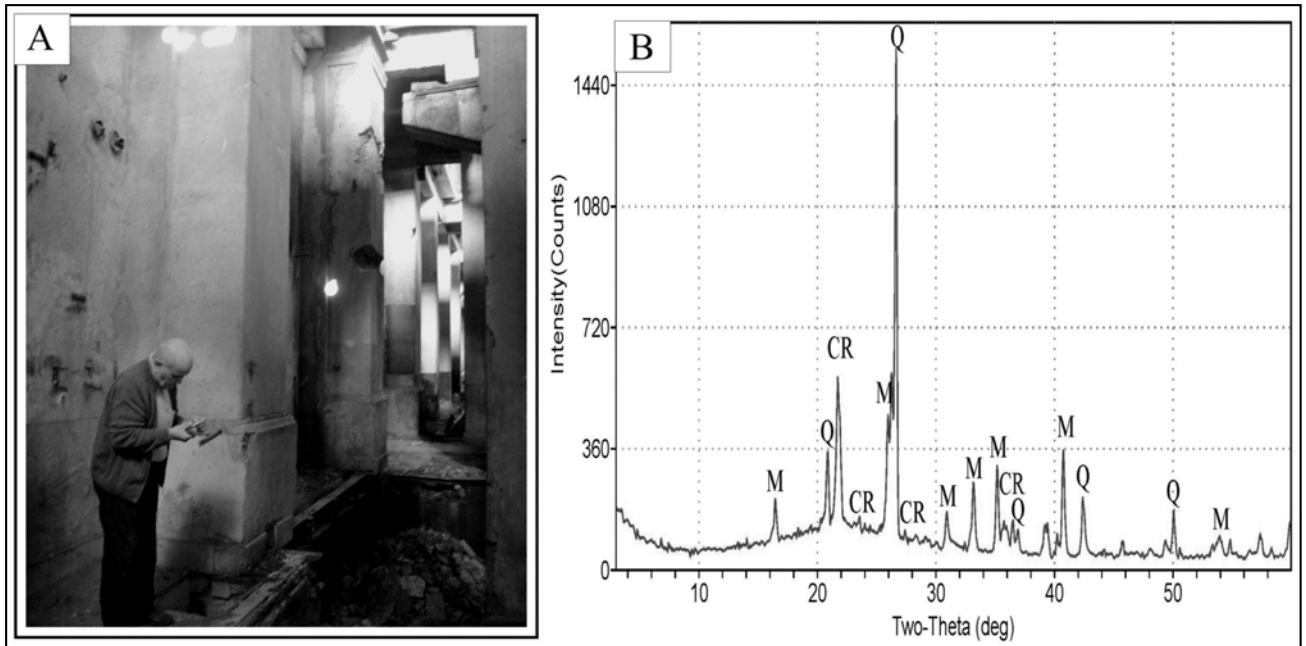
Los materiales analizados se obtuvieron de los pedestales de las columnas del primer piso del edificio, nivel donde se localizaban los generadores (Figura 8A). Están compuestos por "material refractario" premoldeado y calcinado. La arena es de grano grueso con matrix litológicamente semejante y muy escaso cemento, sinterizado como consecuencia del proceso de calcinación a la que fue sometida para obtener determinadas características físicas, mecánicas y químicas. Macroscópicamente, no se observaron materiales asbestiformes.

Por DRX se determinó la presencia de mullita con cristobalita subordinada. De los minerales originales de la arena solo se conserva cuarzo relicto (Figura 8B).

Figura 8. A. Muestreo en los pedestales de las columnas, primer piso del edificio. En el hueco del piso se localizaban los generadores. B. DRX del material (M: mullita, Q: cuarzo y Cr: cristobalita).

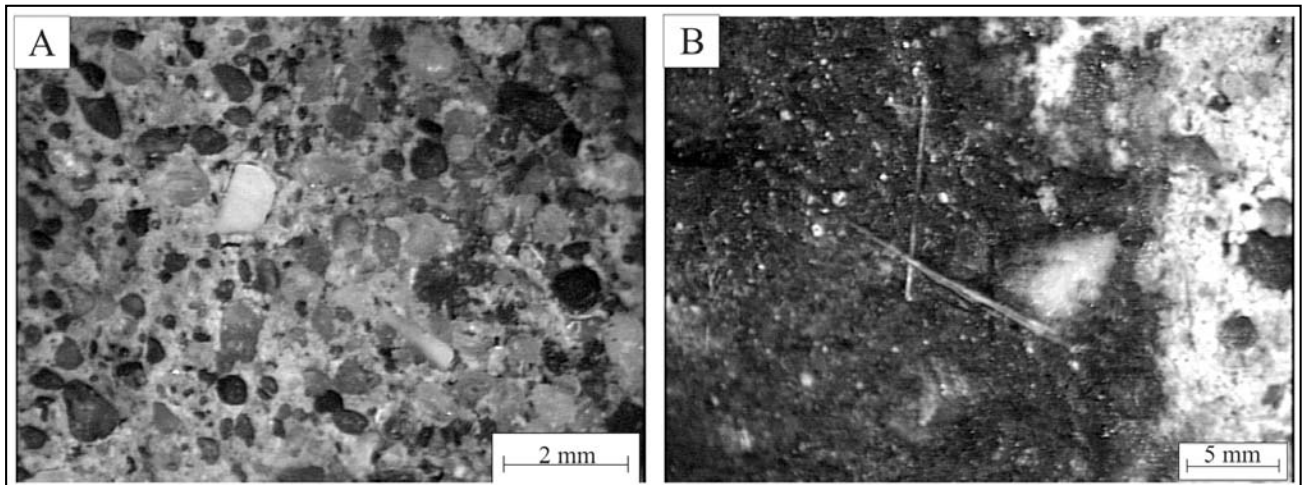
La superficie de las columnas analizadas está recubierta con una pintura asfáltica, que contiene abundante material fibroso. La porosidad es normal y se observaron algunas fisuras vacías. En la superficie se reconocieron zonas carbonatizadas. El recubrimiento externo se realizó con una arena cuarzosa (tipo

En la pintura relíctica se observaron abundantes fibras birrefringentes de dimensiones variables, con largos que van desde los 100 micrones hasta superiores a 4 mm (Figura 9B). El ancho no supera los 10 micrones. Se separaron de la pintura y analizaron con microscopio de polarización. Por sus características ópticas corresponden a crisotilo. Por DRX no se identificaron minerales asbestiformes. En el material del recubrimiento externo también se observaron estas fibras pero se adjudicaron a componentes de la pintura que infiltró al revoque.

Figura 9. A. Capa gruesa en contacto con el hormigón de las columnas. B. Pintura asfáltica con material fibroso (con estereomicroscopio).

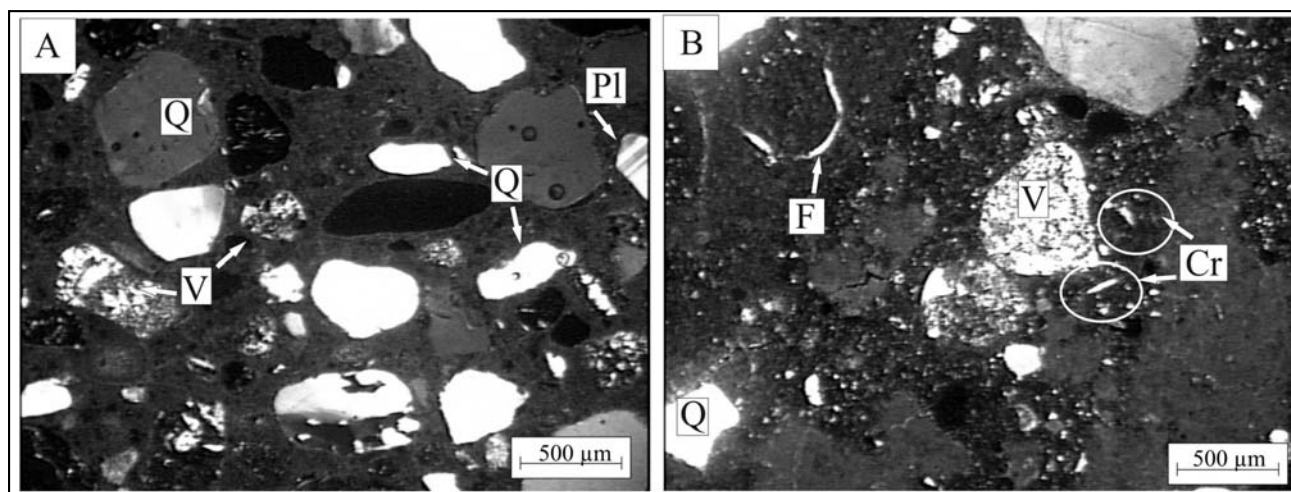
La pasta cementicia contiene oxidados de hierro. Presenta algunas fisuras. No se observaron minerales fibrosos (Figura 10A). En la pintura asfáltica se identificaron los clastos antes mencionados y dos tipos de fibras. Una con características de fibras textiles u orgánicas (es poco abundante), rizada, presenta leve birrefringencia y extinción ondulante no muy clara. El otro tipo de fibras tiene extinción recta, birrefringencia moderada son más cortas y terminan en punta. Se presentan asiladas, incluidas en el material adherente. Por sus características ópticas se determinaron como crisotilo (Figura 10B).

Figura 10. A. Hormigón de la columna. B. Recubrimiento, pintura asfáltica. (Q: cuarzo, V: vulcanita, Pl: plagioclase, F: fibra textil y Cr: crisotilo).

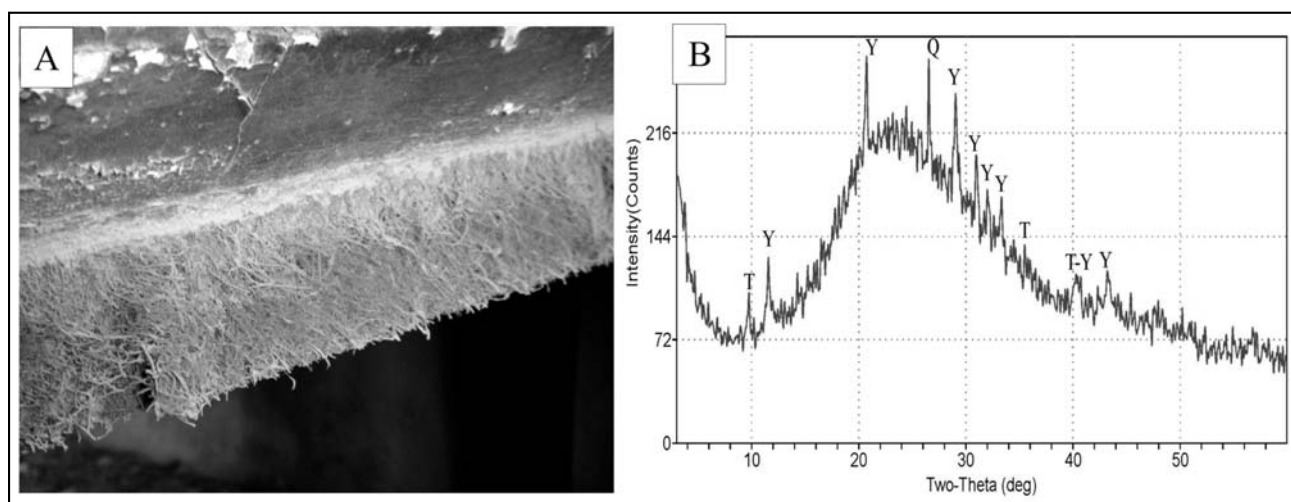
La muestra corresponde al marco de una abertura de inspección de un tanque. Se analizó un trozo de 4 x 9,5 cm y un

espesor de aproximadamente 10 mm (Figura 11A). Son de fieltro, están constituidas por un material fibroso incluido en la pintura asfáltica y arena usadas para sellar la tapa. Está impregnada de aceite o combustible. Las fibras, al calcinarse se disgregan y se queman. Por difracción de rayos X, se identificó cuarzo, yeso y talco, (utilizado como inerte con el material fibroso amorfo) (Figura 11B). No se identificaron minerales asbestiformes.

Figura 11. A. Detalle del marco, donde se observa el fieltro fibroso (sella-junta). B. DRX del material fibroso de la sella-junta (T: talco, Y: yeso, Q: cuarzo).

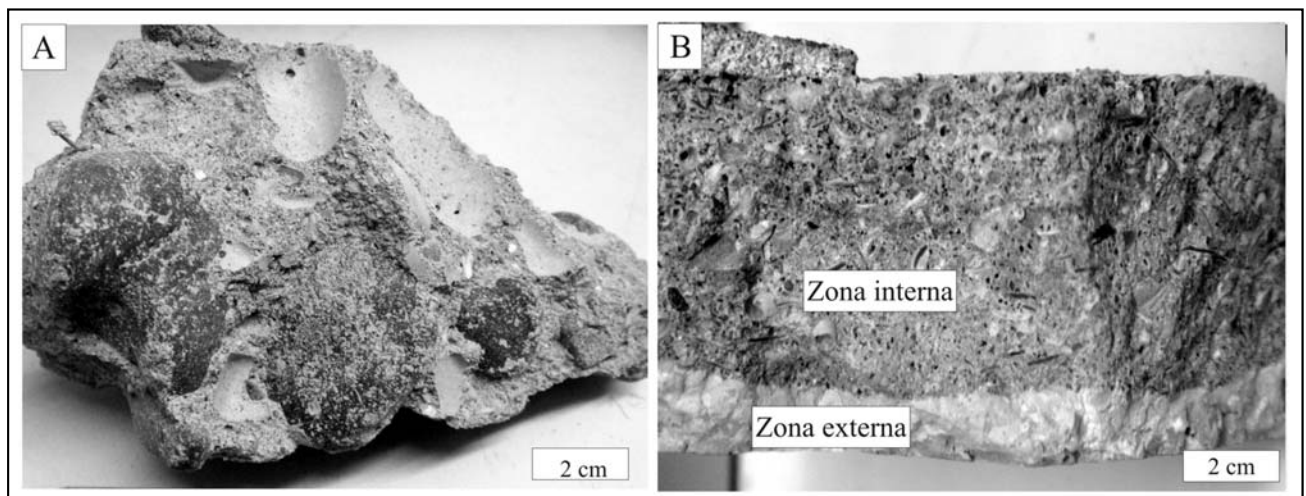
se encuentra constituido por dos capas: una externa (expuesta al ambiente) y una interna (en contacto con el pegamento) (Figura 12B)

**Figura 12. A. Hormigón con clastos de canto rodado de composición volcánica, de tamaños destacables. B. Contacto entre las dos zonas del material de los zócalos.**

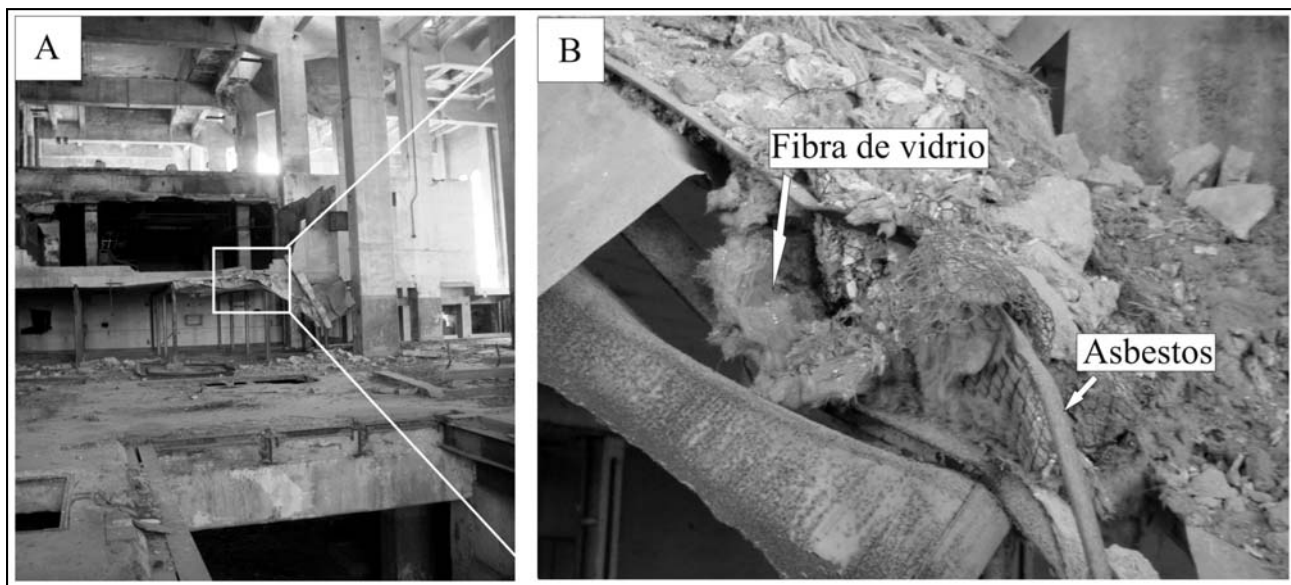
En un sobretecho, construido en una etapa más reciente, en el segundo piso, se reconocieron y relevaron dos materiales aislantes, con características fibrosas, que presentan composición y morfología diferente. Uno corresponde a una placa del cielorraso y el otro es un material adherido a la placa (Figura 13A). Este último se presenta como masas fibrosas entrelazadas, aisladas y dispersas debido a la degradación de los componentes. Tiene una coloración parda debido al envejecimiento y a la tinción con óxidos e hidróxidos de hierro. Al microscopio es isotropo. Por sus propiedades ópticas, y su facilidad para la molienda se determinó como fibra de vidrio. Presenta evidencias de desvitrificación, ya sea por envejecimiento o por su exposición a un medio agresivo, procesos que aumentan considerablemente su fragilidad. La fibra de vidrio, es uno de los materiales más usados en la actualidad y el reemplazante más difundido de los asbestos.

Figura 13. A. Cielorraso caído en la planta alta del edificio. B. Detalle del techo, donde se observa los materiales aislantes fibrosos.

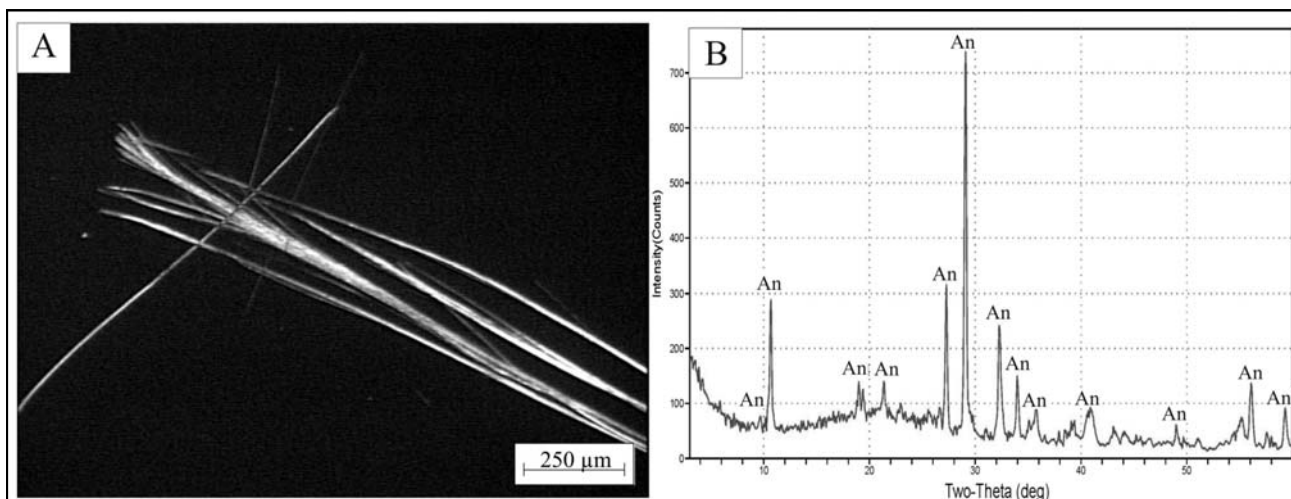
generando un desmenuzamiento en otras de menor tamaño (Figura 14A). Son muy abundantes, de muy baja densidad, volátiles y no superan los 60 µm de largo y 8 µm de ancho. Por difracción de rayos X, se determinó como grunerita, con sus reflexiones mayores en 8,33, 2,77, 3,07 y 2,63 Å, comparables con la ficha ICDD 31-631 (ICDD, 1993) (Figura 14B). Este mineral pertenece a una serie isomorfa de anfíboles. Sus extremos se denominan cummingtonita ((Mg,Fe)<sub>7</sub>Si<sub>8</sub>O<sub>22</sub>(OH)<sub>2</sub>) y grunerita (Fe<sub>7</sub>Si<sub>8</sub>O<sub>22</sub>(OH)<sub>2</sub>). La amosita es el nombre comercial de la variedad mineralógica de asbesto grunerita correspondiente a las iniciales de Asbestos Mines of South Africa. Se presenta en forma de fibras rectas y no es muy adecuada para hilado debido a su dureza y fragilidad. Es resistente a los ácidos y al calor, y se utiliza como aislante. Después del crisotilo, la amosita fue el segundo asbesto más común usado en productos comerciales y su mayor productor fue África. Su uso ha disminuido en gran parte desde que fue demostrada su peligrosidad.

Figura 14. A. Fibras birrefringentes, extensas y flexibles. B. DRX del material fibroso del techo (An: anfíbol).

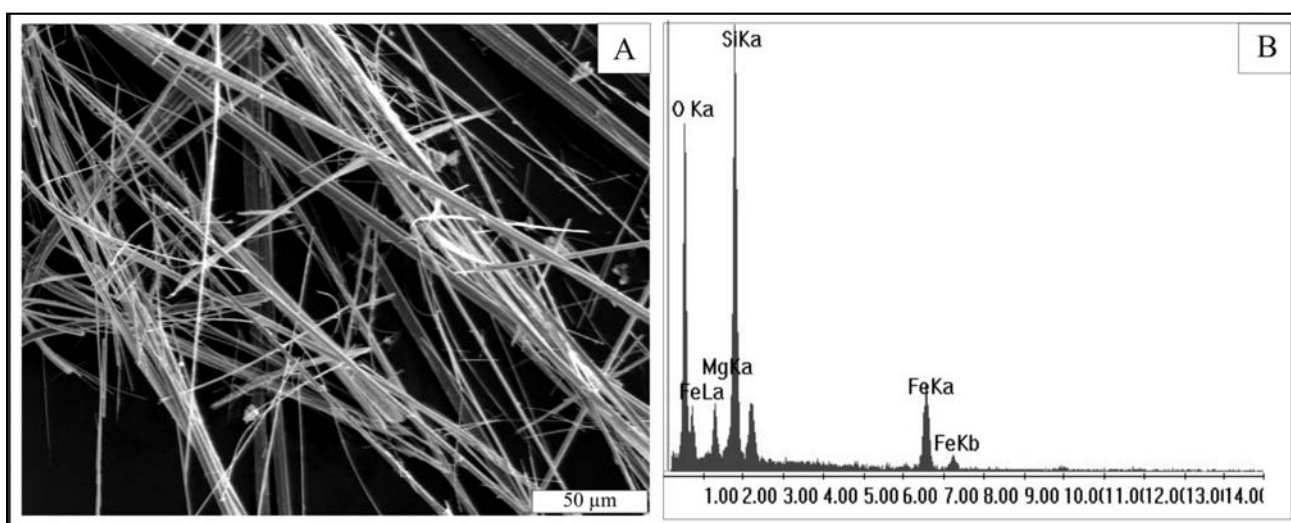
Por microscopía electrónica de barrido se pudo reconocer la morfología típica de los anfíboles asbestiformes. La Figura 15A muestra la morfología de los cristales anfibólicos. Son fibras finas, rectas y rígidas, sus extremos se encuentran fracturados y/o desmenuzados. Este hábito es extremadamente peligroso ya que, al inhalar las agujas de anfíboles, especialmente las más cortas y rígidas, alcanzan los espacios bronquioloalveolares con mayor facilidad que las fibras curvadas de crisotilo, y llegan a las vías respiratorias generando enfermedades pulmonares. En la superficie de las fibras se reconocieron impurezas del material que compone la placa aislante. El análisis de EDS, permitió identificar Si, Mg, O, y Fe, confirmando la composición de este anfíbol-asbesto (Figura 15B).

Figura 15. A. Fibras rectas y rígidas. B. EDS de las fibras de anfíboles.

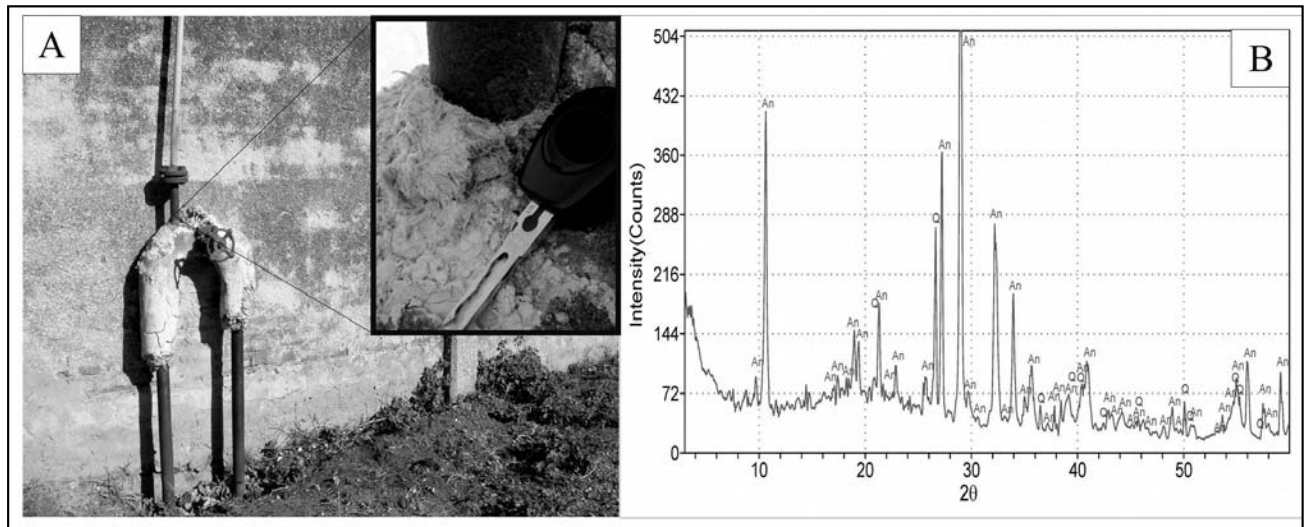
La muestra se obtuvo del revestimiento (aislación) de un caño de aproximadamente 5" ubicado en el patio, en el sector oeste del predio, próximo a una pared medianera (Figura 16A). Se presenta como un fieltro, con una débil protección externa de yeso, muy deleznable y fácilmente liberado al ambiente exógeno con posibilidades de ser dispersado por el viento. En el cuadro se observa un detalle las fibras expuestas.

Por difracción de rayos X, se determinó como un mineral del grupo de los anfíboles. Por la estructura, corresponde a grunerita, con sus mayores intensidades en 8,33, 2,77, 3,07 y 2,63 Å, comparables con la ficha ICDD 31-631 (ICDD, 1993) (Figura 16B). Además se reconocieron reflexiones menos intensas de cuarzo.

Figura 16. A. Caño exterior revestido con asbesto. Detalle del material fibroso. B. DRX del material aislante (An: anfíbol, Q: cuarzo).

7. Los materiales fibrosos que recubren los caños constituyen un problema muy serio ya que además de poseer en su composición cristales de anfíboles aglutinados y poco protegidos del ambiente, son altamente dañinos para la salud humana, ya que fácilmente se volatilizan, disminuyen constantemente de tamaño, están fragilizados por el tiempo transcurrido desde su utilización y son dispersados principalmente por el viento.

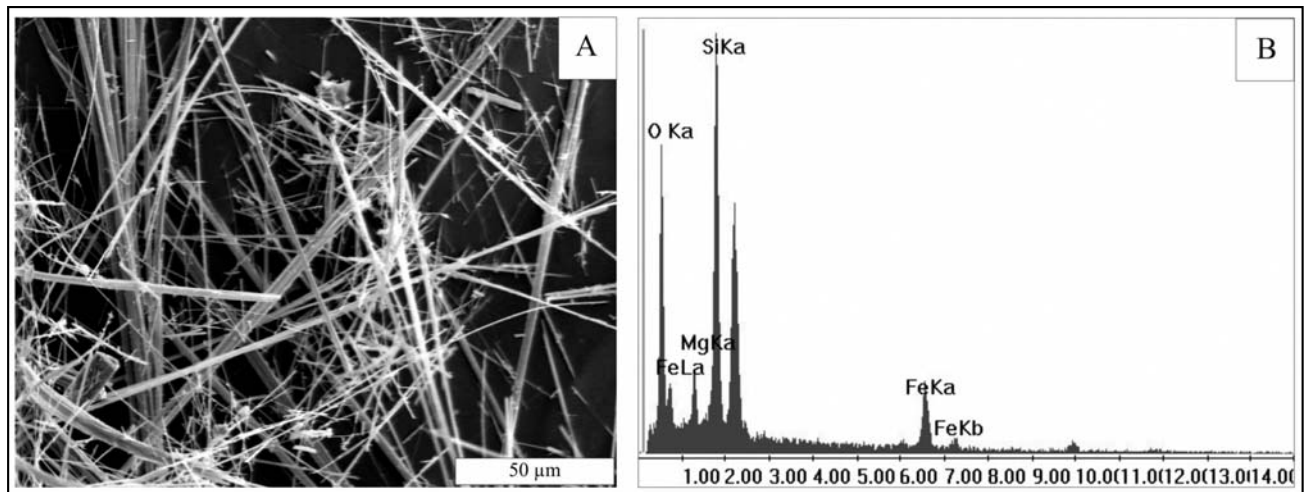
Las fibras observadas con microscopio electrónico de barrido, presentan hábito acicular característico de los anfíboles-asbestos (Figura 17A). Las dimensiones son variables, aunque predominan las fibras largas. Los extremos poseen una terminación, en algunos casos, en punta astillosa. Las fibras menores son producto del desprendimiento de otras mayores, generando hábitos asbestiformes y fibras quebradizas. En algunos casos se destaca su terminación tipo aguja. El análisis de EDS permitió identificar Si, Mg, O y en menor proporción Fe (Figura 17B).

Figura 17. A. SEM de las fibras del recubrimiento externo. B. Espectro EDS.

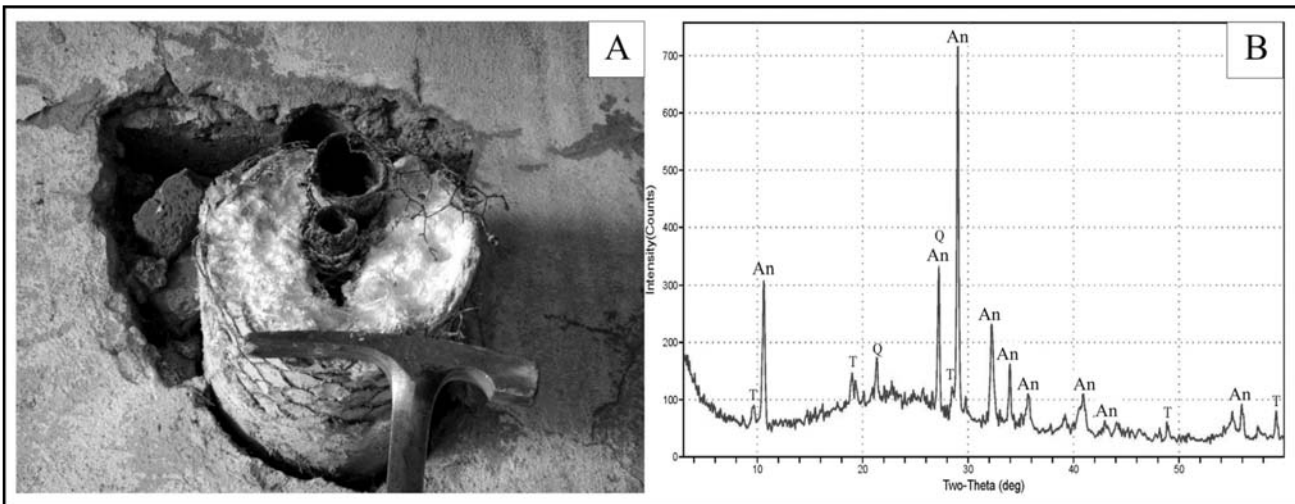
En el interior del edificio existen algunos caños revestidos con materiales fibrosos. Se localizan en la planta baja de la usina y se conectan hacia la parte superior. Están cortados y aún conservan el material fibroso que los recubría (Figura 18A).

Por difracción de rayos X, se determinó que la composición es similar a la del recubrimiento del caño exterior. Se reconocen las reflexiones de anfíboles (amosita), de muy buena cristalinidad, con valores en 8,37 y 3,07 Å, cuarzo y talco. Este último se observa en el material adherido a las fibras. Bajo

Figura 18. A. Caño truncado recubierto de material fibroso. B. DRX del material fibroso (An: anfíbol, T: talco, Q: cuarzo).

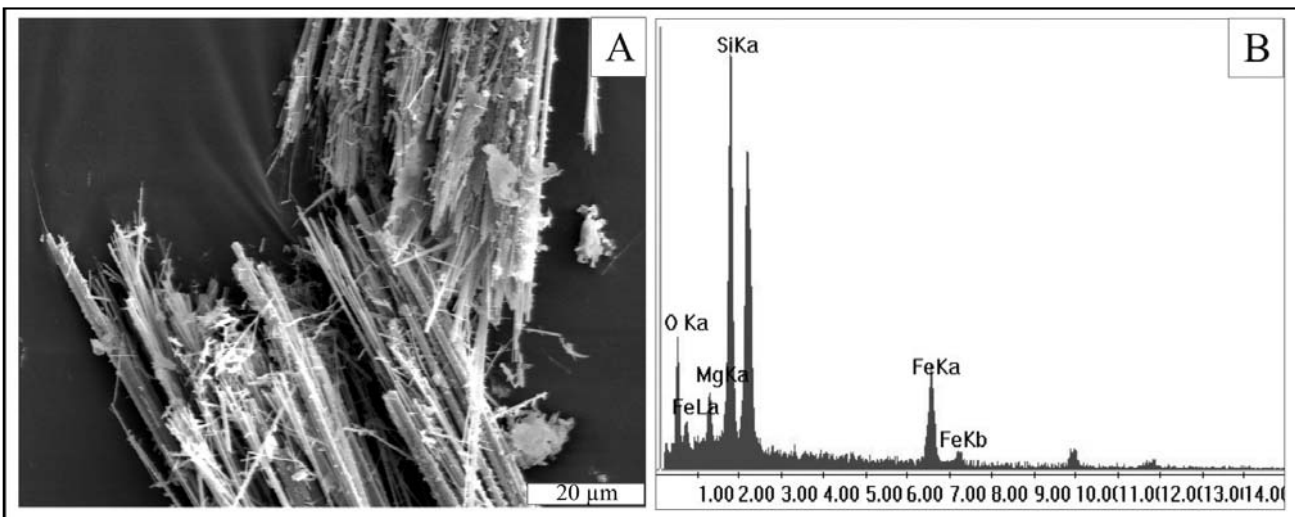
Al SEM, los cristales presentan morfología asbestiforme, similar a la mencionada en la muestra anterior. En la Figura 19A, se observa las terminaciones de los paquetes de fibras y como de una misma se separan otras de menor espesor, la morfología es fibrosa y acicular. Entre éstas, hay impurezas de talco y material del producto cementante. Las fibras, son rígidas y extensas, las más largas son flexibles. El análisis de EDS permitió identificar Si, Mg, O, y Fe (Figura 19B).

Figura 19. A. Morfología de las fibras de anfíboles (SEM). B. EDS de las fibras.
