ADAPTACIÓN DEL PATRIMONIO CULTURAL A VIVIENDA COMUNAL EN ARRIENDO: “INQUILINATOS” EL SECTOR DEL VOTO NACIONAL, BOGOTÁ.

CAMILO MORENO
camilomoreno120@hotmail.com

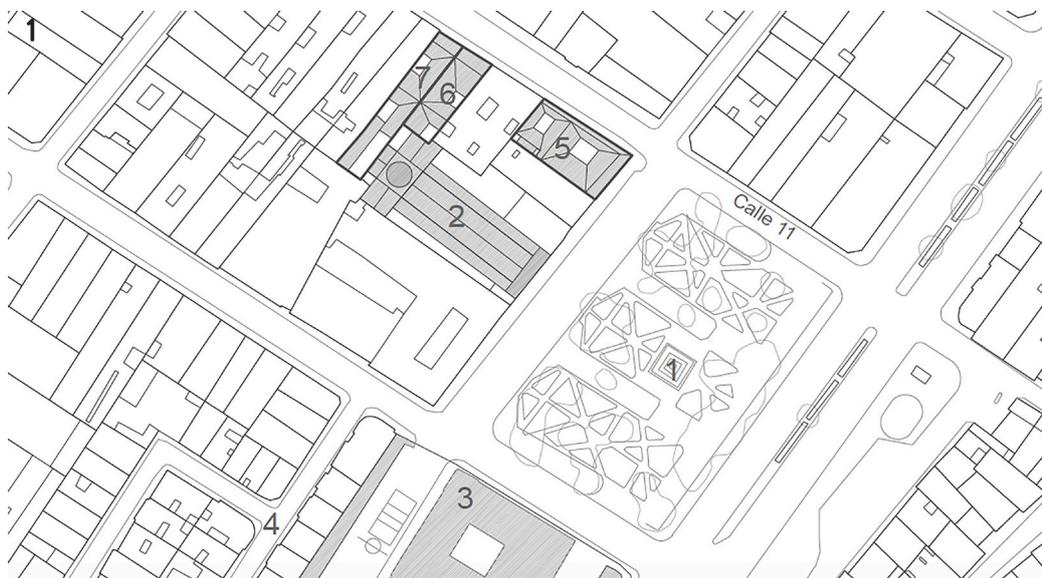
Figura 1. Contexto, objetos de estudio (Fuente: Elaboración propia).
1. Plaza de los Mártires; 2. Iglesia del Voto Nacional; 3. Dirección de Reclutamiento (antigua Escuela de Medicina); 4. El Bronx; 5. Inquilinato A; 6. Inquilinato B; 7. Inquilinato C.

La manzana en la que se sitúa la Iglesia del Sagrado Corazón de Jesús es de origen colonial y hace parte del trazado claramente ortogonal del barrio Voto Nacional. Tiene una forma rectangular que pareciera fragmentarse en una sección oriental y una occidental, lo que denota el trazado inicial de la carrera 16 por la mitad de la manzana. Estas dos secciones se diferencian por sus características morfológicas y su origen histórico: el costado oriental -donde se localizan la iglesia, las casas de conservación, el filosofado y la estructura claustral- tiene su origen en el siglo XIX y cuenta con los predios de mayor dimensión de la manzana. El costado occidental, de desarrolló más

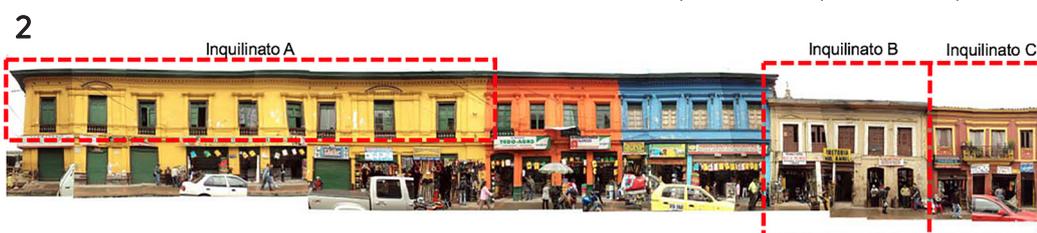
Imagen 2. Fachadas inquilinatos, objeto de estudio (Fuente: Elaboración propia).

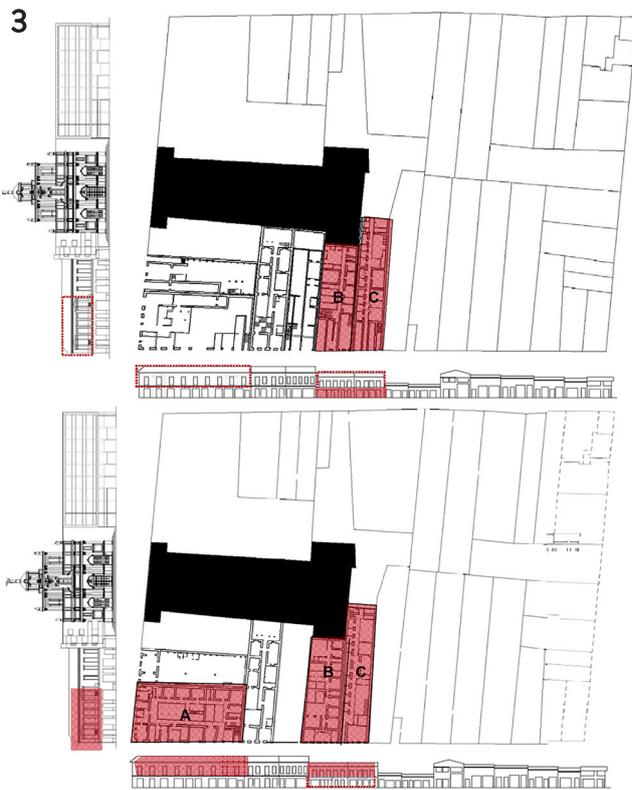
Figura 3. Levantamiento de primer y segundo piso de los inquilinatos
Fuente: Elaboración propia.

Los tres inmuebles que se están analizando son procedentes del siglo XIX, y funcionaban como una sola unidad de vivienda en la que tenían un pequeño espacio comercial en la planta principal que da sobre la calle principal de acceso. No obstante con el pasar de los años, se fueron subdiviniendo hasta quedar en las estructuras que se pueden reconocer hoy en día, algunas de las características físicas iniciales que se pueden dar de estos inmuebles son (Figura 2):

El inquilinato A, ubicado en la calle 11 No. 15-35, ocupa el segundo piso de la casa esquinera y es el de mayor tamaño, en general es el mejor conservado debido al mantenimiento constante de los espacios comunes y a la remodelación de las habitaciones cada vez que son desocupadas, la administradora del lugar busca alquilar por periodos largos de tiempo para prevenir mayores deterioros del inmueble. El inquilinato es además muy generoso en los espacios destinados a los servicios comunales, de los dos patios existentes originalmente se conserva completamente solo el más próximo al acceso, los

otros dos han sido ocupados parcialmente. Este inmueble cuenta con un área de 720 m² y 20 habitaciones para 40 personas aproximadamente, las zonas públicas, contando el amplio patio central suman en total de 236 m² y las privadas 384 m².

La Residencia Guadalupe -inquilinato B-, es el de mayor densidad de ocupación y peor estado de conservación, ocupa las dos plantas del inmueble de la calle 11 No. 15-53 y a diferencia del anterior, gran parte de sus residentes viven allí por cortos periodos. Originalmente la casa contaba con un patio interior adyacente a la escalera y otro en la parte trasera colindante con la iglesia, de estos solo se conserva el segundo, que es el espacio comunal más representativo del inquilinato. Este inquilinato tiene un área total de 660 m², donde 137 m² (entre corredores, patio y cocina) son de uso comunal y 523m² de uso privado, el principal espacio comunal es el solar, que tiene 37 m² y la cocina de tan solo 2,2 m², el patio interior ha sido ocupado para albergar depósitos en primer piso y habitaciones en el segundo. El inquilinato tiene 15 piezas y alberga a 34 personas aproximadamente, lo que aunado a la insuficiente oferta de espacios comunales, evidencia una lamentable condición de habitabilidad.

El inquilinato C ocupa el primer y segundo piso del inmueble ubicado en la calle 11 No. 15-85, sus residentes son en su gran mayoría ecuatorianos otavaleños que se dedican a la venta de artesanías en el sector y son participantes activos de los eventos y actividades eclesiásticas de los claretianos. La casa se encuentra en un estado regular de conservación, debido a las intervenciones inadecuadas y al mantenimiento poco frecuente, sus espacios comunales son más que generosos, subutilizados. El patio interior, donde culmina la escalera de acceso desde la calle 11, es el espacio comunal más representativo, este inquilinato ocupa casi la tercera parte del primer piso del inmueble y la totalidad del segundo, tiene un área de 579m², de los cuales 283 son de uso comunal y 298 de uso privado, el área comunal más importante corresponde al patio principal y trasero de la casa, cuenta con 20 habitaciones y una población flotante de 25 personas.

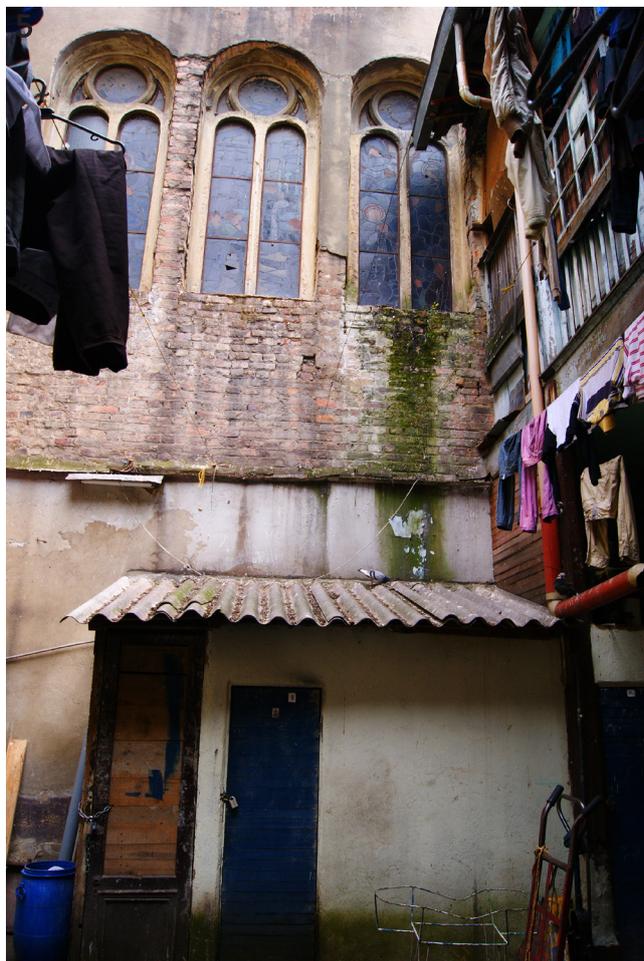
Figura 5. Tipo de baños inquilinato C.
Fuente: Elaboración propia.

Es interesante ver como de estos tres ejemplos que se están estudiando, sólo el inquilinato A, que ocupa la planta superior del inmueble, es el único que cuenta con el servicio de baños dentro de la edificación, el cual para ventilarse e iluminarse, se vale de un de un patio de ropas que se encuentra justo al lado. En el caso de los inquilinatos B y C, recurren a tener estos servicios en los patios traseros como era la tradición en estos inmuebles.

Una característica que van a tener en común los tres casos, es que las regaderas y los sanitarios se encuentran separados para maximizar la eficiencia en el uso de este servicio.

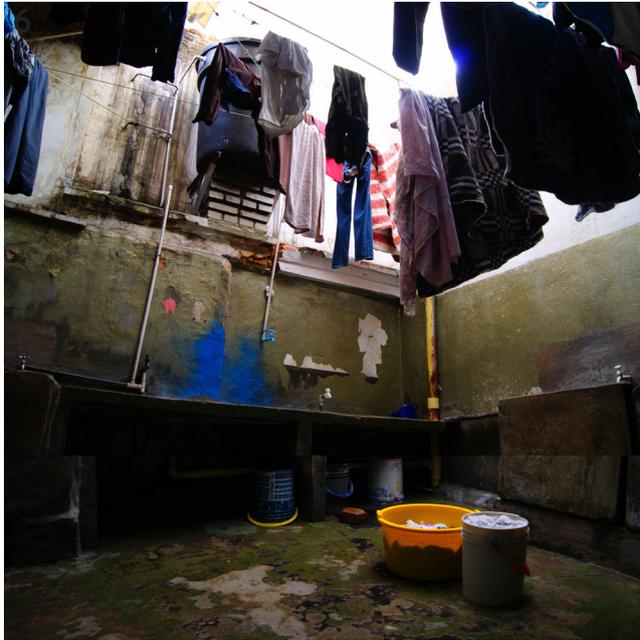
Figura 6. Zona de lavado inquilinato A
Fuente: Elaboración propia.

Un lugar que en los tres inquilinatos se encuentra junto a los baños, es la zona de lavado, principalmente ligado a un tema de economía en las instalaciones, ventilación e iluminación de los mismos. Aunque la demanda y el uso de estos espacios comunales no es tan alta por parte de los habitantes, en los tres espacios cumple con unas dimensiones mínimas para esta actividad. En el caso de la zona del patio de ropas siempre se comparte con la zona de lavado, a excepción del caso del inquilinato A, que tiene una zona extra sobre un patio central.

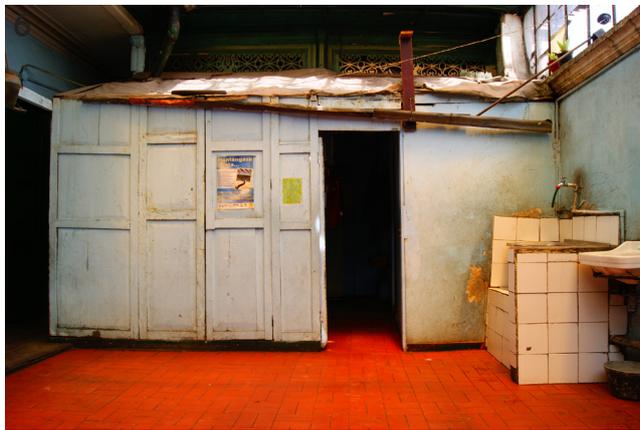
Figura 7. Zona de cocina inquilinato C.
Fuente: Elaboración propia.

La cocina dentro de la vivienda comunal de arriendo, usualmente se consideran de dos tipos, exteriores e interiores o comunal y privada, que se diferencian principalmente por su ubicación respecto de la unidad habitacional. En el caso particular de las cocinas exteriores es un fenómeno natural, que cada vez existan menos y sean más pequeñas (Arboleda, Henao, Laínez, 2006; 105), al preferir ocupar estos espacios como zonas de habitación, sin embargo, dentro de los tres inquilinatos, se da la particularidad que la cocina tiene un uso restringido al estar junto al cuarto del administrador del inmueble, quien determina los horarios de uso.

En el caso de las cocinas internas, que se suponen deberían contar con las instalaciones de electricidad, acueducto y alcantarillado al interior de las habitaciones para que funcionen (Arboleda, Henao, Laínez, 2006; 106), a pesar de que en estos inquilinatos no se cuenta con este tipo de instalaciones, las personas que tienen pensado quedarse más tiempo, y que usualmente se encuentran en las habitaciones más grandes, han hecho adaptaciones en las cuales en un pequeño mesón instalan pequeñas cocinetas a gas propano. Este uso tanto de pequeñas cocinetas en las habitaciones, como las grandes cocinas de uso comunal, representan un importante riesgo para los habitantes del inquilinato y para el mismo inmueble, en la medida en que, por una parte, las divisiones de estos espacios son en madera, siendo elementos altamente combustibles, y por otra parte, la alta emisión de gases que provocan las estufas a gas al interior de las mismas instancias en las que se duerme, implica un constante deterioro para la salud, lo que causa que, a diferencia de los baños, ésta no sea una solución apropiada ni para el habitat, ni para los inmuebles de conservación, siendo éste otro de los puntos críticos a tener en cuenta en la manera en la que funcionan estos inquilinatos en bienes de interés cultural.

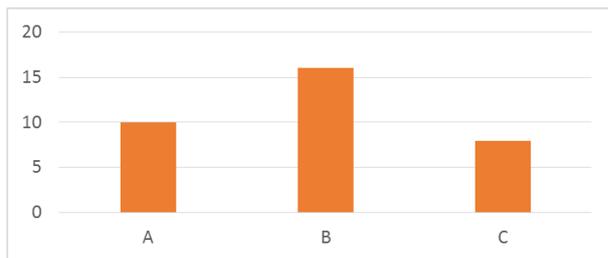
Grafico 1. Relación de cantidad de habitantes por inodoro.
Fuente: Elaboración propia.

Al hacer el levantamiento de la cantidad de inodoros que hay en cada uno de los tres inquilinatos, se puede observar como el inquilinato B, presenta una cifra “no aceptable” de un sanitario por cada 17 personas que viven en el inmueble, siendo uno de los grandes problemas del habitat de este inmueble. Por el contrario si se observan los datos del inquilinato A y C presenta un servicio apenas aceptable de una unidad por cada 10 y 8 habitantes, respectivamente. Lo que se manifiesta en una mejor calidad y la convivencia al interior de estos espacios. Desafortunadamente para los propietarios de estos inmuebles, y para sus administradores, el tema de las unidades sanitarias no es relevante, y se restringe al mínimo ya que son los lugares que requieren mayor mantenimiento diario, y por ende, mayor inversión económica.

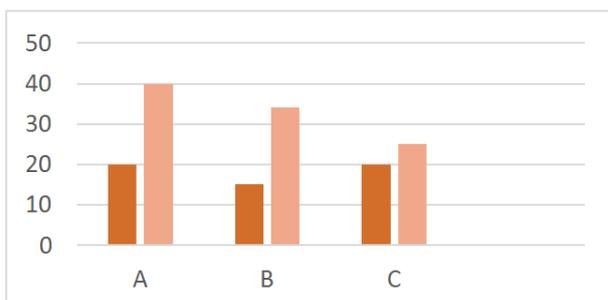
Grafico 2. Relación de cantidad de habitantes por pieza.
Fuente: Elaboración propia.

En promedio, en estas habitaciones duermen de dos a tres personas que conviven en un mismo espacio, pagando un alquiler que varía, según el tamaño de habitación, entre los 2.5 y 10 dólares por día. El nivel de hacinamiento que se vive en estos espacios está ligado, no sólo al número de habitantes que se encuentran en una habitación, sino a las condiciones físicas de ese espacio mínimo habitable, las cuales no ayudan a que exista unas mejores condiciones de confort, al no cumplir con unos requisitos básicos de iluminación o ventilación.

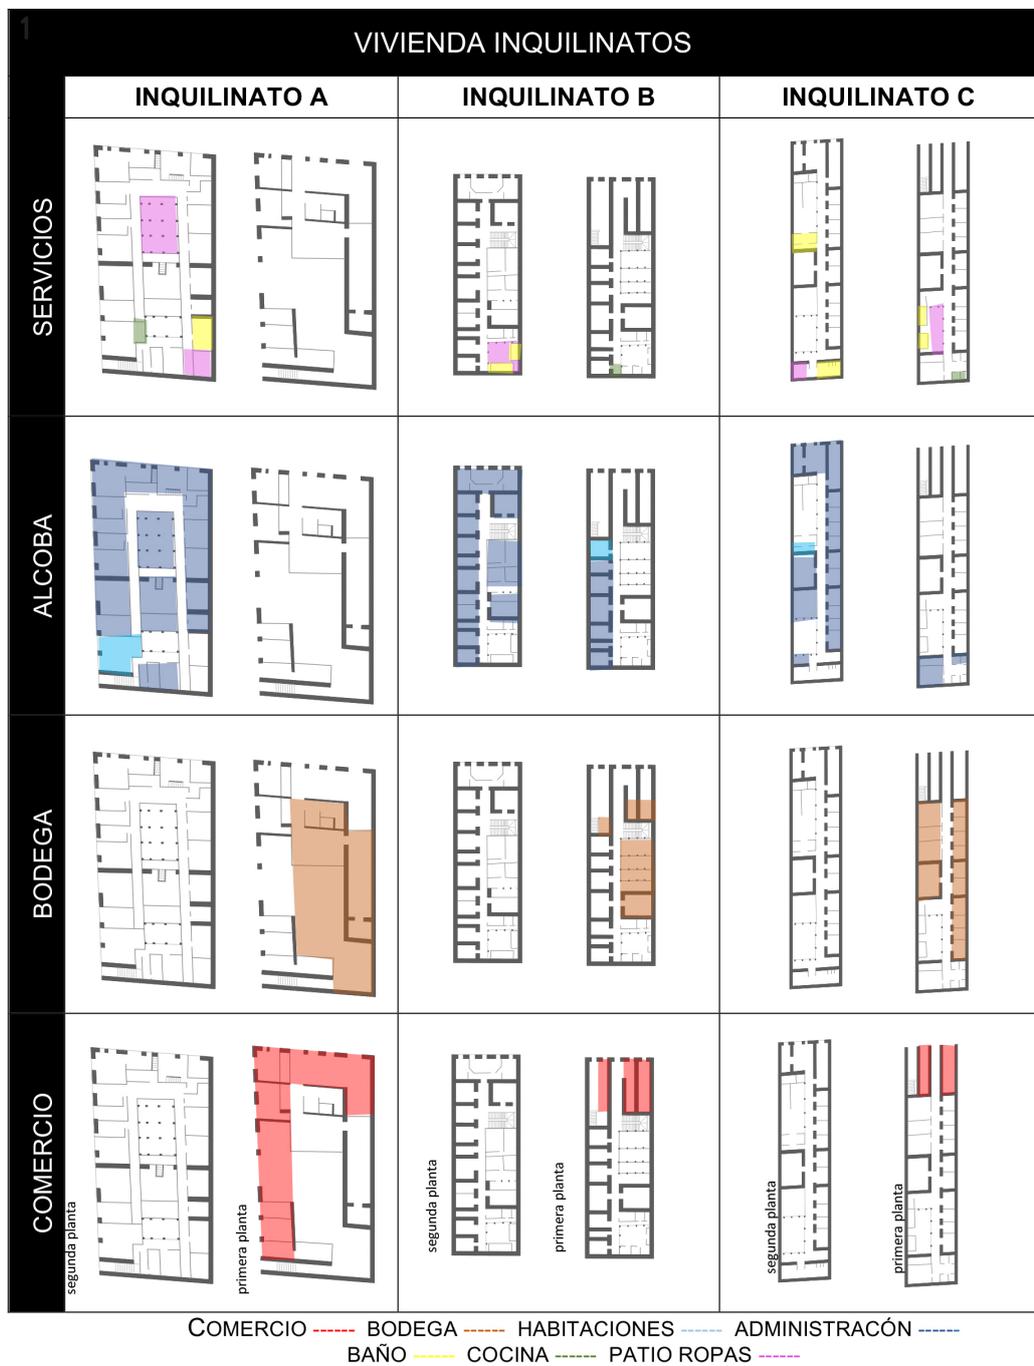
Figura 8. Usos al interior de los inmuebles.
Fuente: Elaboración propia.

En el inquilinato A las habitaciones del costado nor-oriental tienen buena iluminación y ventilación por tener uno de sus lados sobre las fachadas esquineras, mientras que las del costado sur carecen de estas características, siendo las habitaciones más económicas. Las dimensiones de las habitaciones varían entre los 8 y los 36 m², y por lo general en aquellas que superan los 10 m² se cuenta con cocinas interiores. Vale la pena resaltar que este es el único inmueble en el que se aprovecha la doble altura que tienen estos espacios, para crear mezzanines que aumentan el espacio habitable.

El inquilinato B, por el contrario, tiene muy malas condiciones de iluminación y ventilación, debido a que es un predio medianero cuyo patio interior fue ocupado, restringiendo el acceso de luz al interior de la vivienda, las únicas habitaciones bien iluminadas son las que se encuentran alrededor del solar y sobre la fachada norte, por lo que durante el día, el uso de la energía eléctrica para suministrar iluminación artificial es constante y necesaria, el tamaño de las habitaciones es el más reducido de todos los inquilinatos, al tener espacios de 3 a 15 m².

Por su parte, las habitaciones del inquilinato C se caracterizan por su buen estado de conservación, en ellas no se han hecho grandes intervenciones, por lo que las dimensiones originales -16 m² aprox.- se conservan en su mayoría. Los espacios que no conservan sus dimensiones originales, tienen un área de 5 a 20 m², donde sólo las estancias más grandes, como los antiguos salones, se han subdividido, los patios central y posterior se han conservado, por lo que las posibilidades de iluminación son mejores que en los casos anteriores, sin embargo, los muros absolutamente cerrados no facilitan una iluminación y ventilación óptima, esta situación es preocupante si se considera que la mayoría de estas habitaciones tienen cocina propia.
