DETERMINACIÓN DE LA CONFORMACIÓN ESTRUCTURAL, ESTADO DE CONSERVACIÓN Y EVALUACIÓN DE LA SEGURIDAD ESTRUCTURAL DE LA ESCUELA SUPERIOR DE COMERCIO MANUEL BELGRANO

María del Carmen Fernandez Saiz

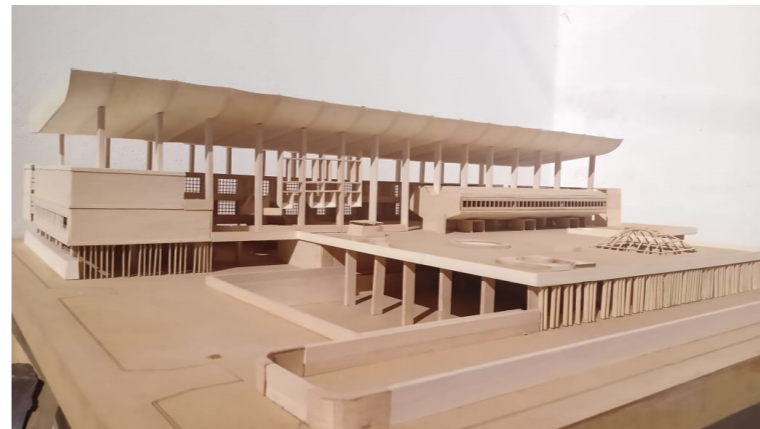
Maqueta, axonométrica y fotos de obra

- 1- Cubierta sobre patio central:
Cálculos dimensionales y conexiones.
Vigas invertidas.
Placas.
- 2- Cubierta sobre salón de pláticas:
Losa inclinada tipo sheet.
Vigas de gran altura.
Pórticos.
- 3- Laboratorio:
Losa.
Tabiques.
- 4- Cubierta sobre taller y salón de gimnasia:
Losa.
Pórticos.
- 5- Auditorio:
Losa maciza.
Emparrillado de vigas de altura variable.
Tabique de planta elíptica.
- 6- Cubierta sobre plaza:
Cúpula metálica.

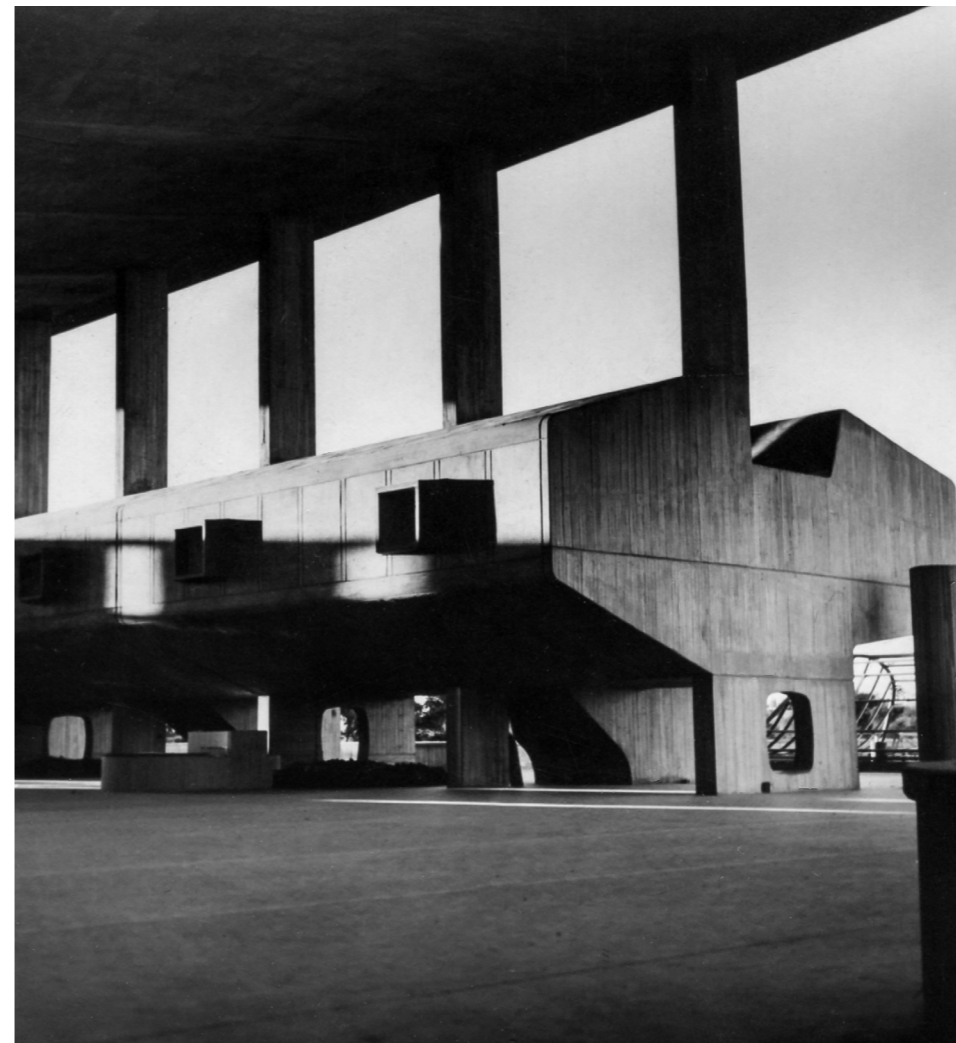
la exposición de los materiales utilizados y la técnica que permite su ejecución. En este contexto, adquiere relevancia la forma estructural, en relación a las solicitaciones que deberá resistir. La geometría de los elementos estructurales resulta del conocimiento del comportamiento estructural y las posibilidades plásticas del material. Esa gran versatilidad del hormigón, sólo es posible cuando se combina con el acero para conformar el hormigón armado.

Se debe destacar, asimismo, la relevancia que adquirió en ese momento el diseño y ejecución de los encofrados, verdaderas estructuras resistentes construidas con tablas de madera y placas delgadas muy flexibles para generar superficies curvas.

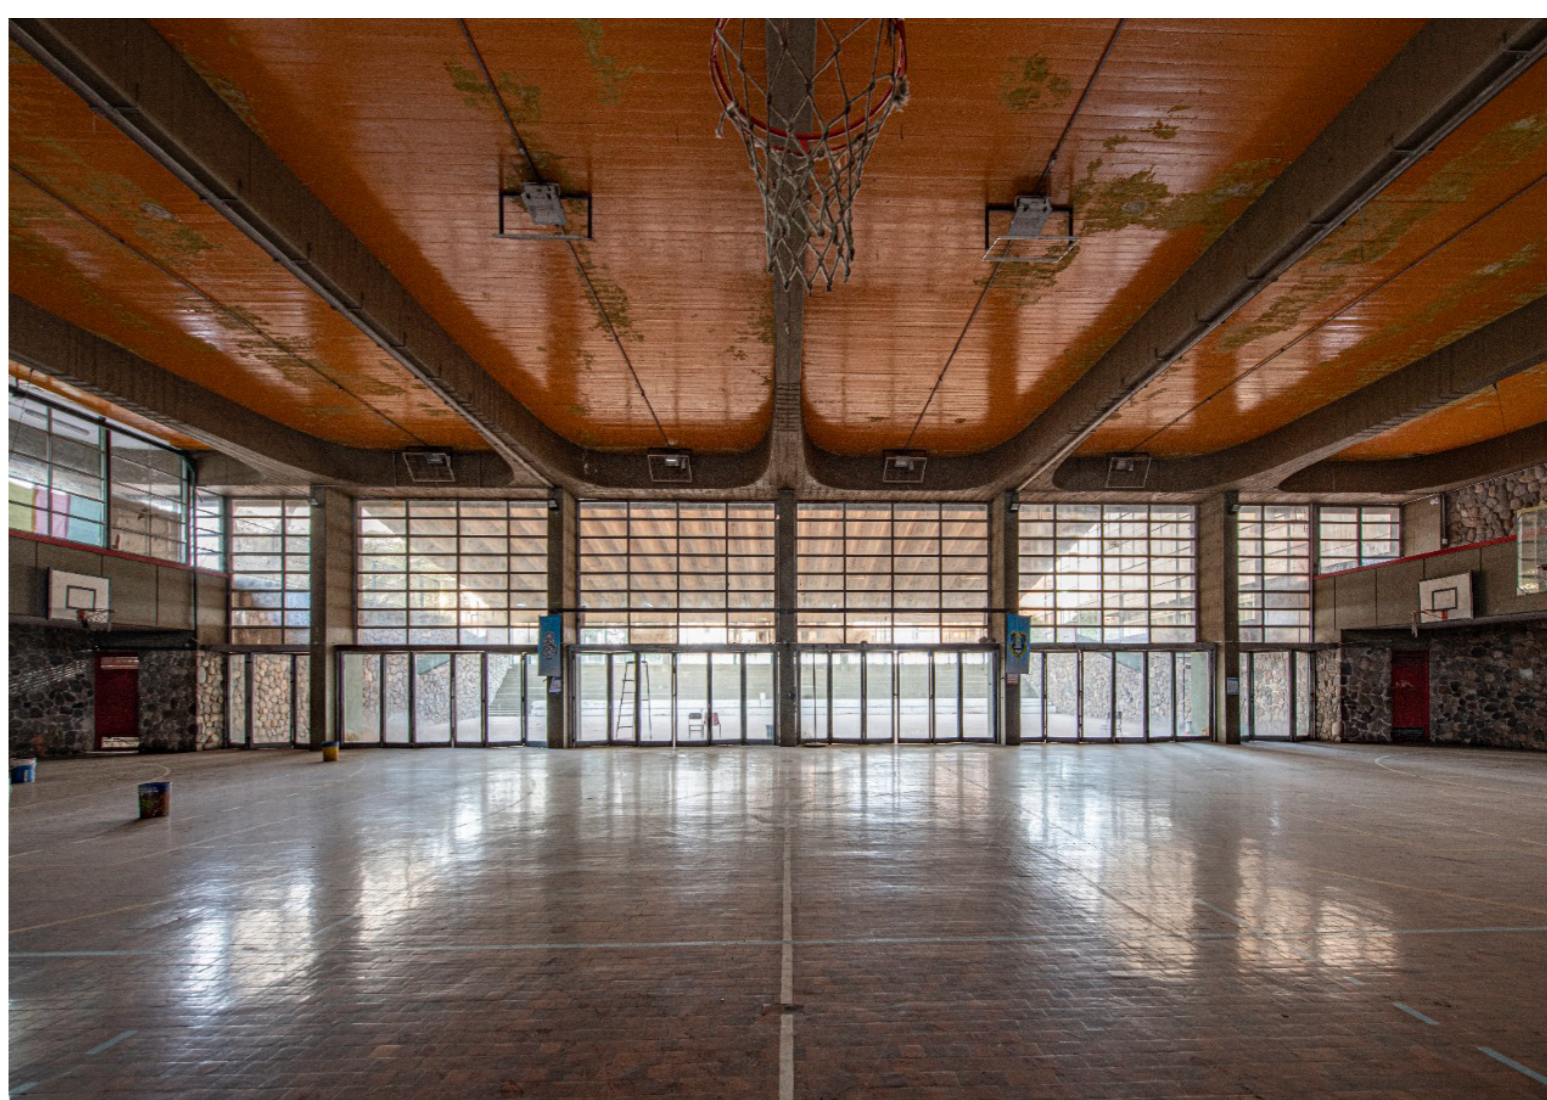
Diagramas de tensiones laboratorios y cubierta principal componentes de la estructura

Principalmente, se realizaron estudios con el objetivo de verificar el comportamiento estructural actual del techo principal y del natatorio cubierto.

En base a los resultados que arrojaron las verificaciones y los ensayos se elaboraron las recomendaciones de actuación tendientes a la estabilización de factores de deterioro y posterior monitoreo y acciones de mantenimiento periódicos de las estructuras indispensables para garantizar la seguridad estructural de este edificio de valor patrimonial.
