Aspectos geológicos y geotécnicos preliminares de la fundación de la presa del arroyo Blanco, Tandil

Preliminary geological and geotechnical aspects of arroyo Blanco's dam foundation, Tandil

Giaconi, Luis Mario¹ ✉ - Calvetty Amboni, Boris² - Giaconi, Mario Nicolás³

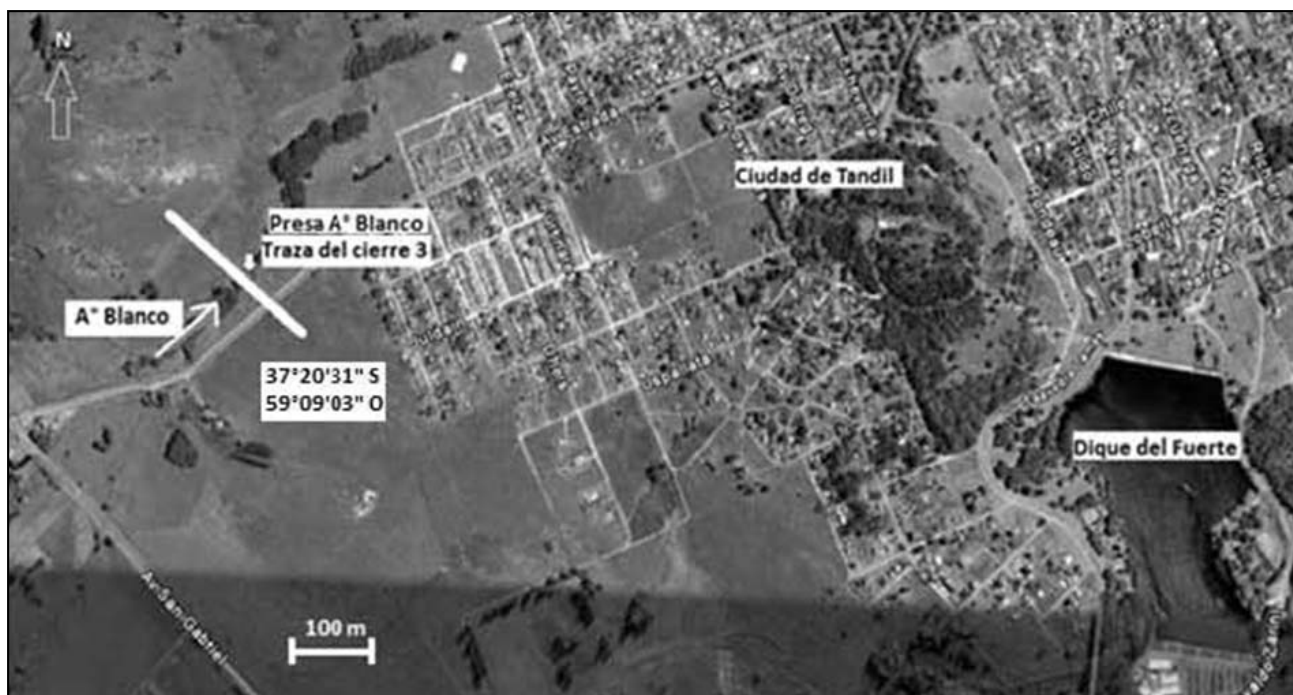
En la Figura 2 se observa una vista general de la ciudad de Tandil donde se identifica hacia el oeste-suroeste del ejido urbano el escurrimiento superficial del arroyo Blanco y la traza del cierre en estudio para la mitigación de las crecidas extraordinarias mediante la construcción de la presa. La flecha en la imagen indica el sentido del escurrimiento fluvial y su punta el nacimiento del entubado del A° Blanco por el cual transcurre a través de la ciudad.

Figura 2. Ubicación de la futura presa del Arroyo Blanco en Tandil, Prov. de Bs.As.

El propósito de la presa reguladora A° Blanco es laminar las crecientes torrenciales que, en ocasiones recurrentes, suelen provocar anegamientos en la ciudad de Tandil, Provincia de Buenos Aires, ubicada aguas abajo y cuya ubicación puede observarse en la Figura 1 y en la siguiente imagen satelital (Figura 2).

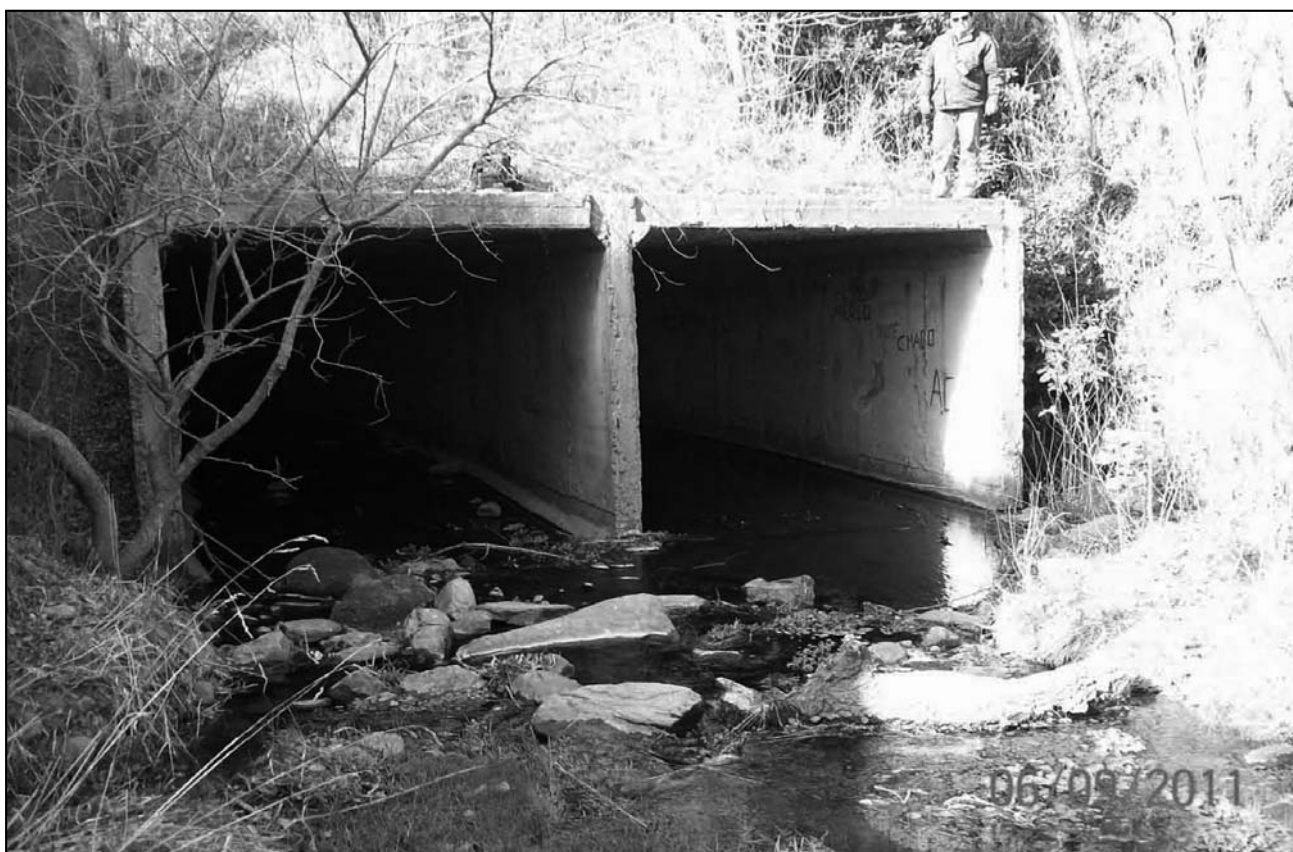
Figura 3. Vista del inicio del entubado del Arroyo Blanco, aguas arriba del eje de cierre de la futura presa.

El área de proyecto para la laminación de crecidas mediante una presa sobre el A° Blanco en la ciudad de Tandil abarca la cuenca hidrográfica del arroyo que desemboca precisamente en el denominado entubado del A° Blanco, desagüe pluvial subterráneo que finalmente desagua o descarga aguas abajo de la ciudad en el A° Langueyú, cuya boca se encuentra en la progresiva del cierre 183,13 m. siendo la cota del techo del ducto de 195,87 m. (Figura 3).

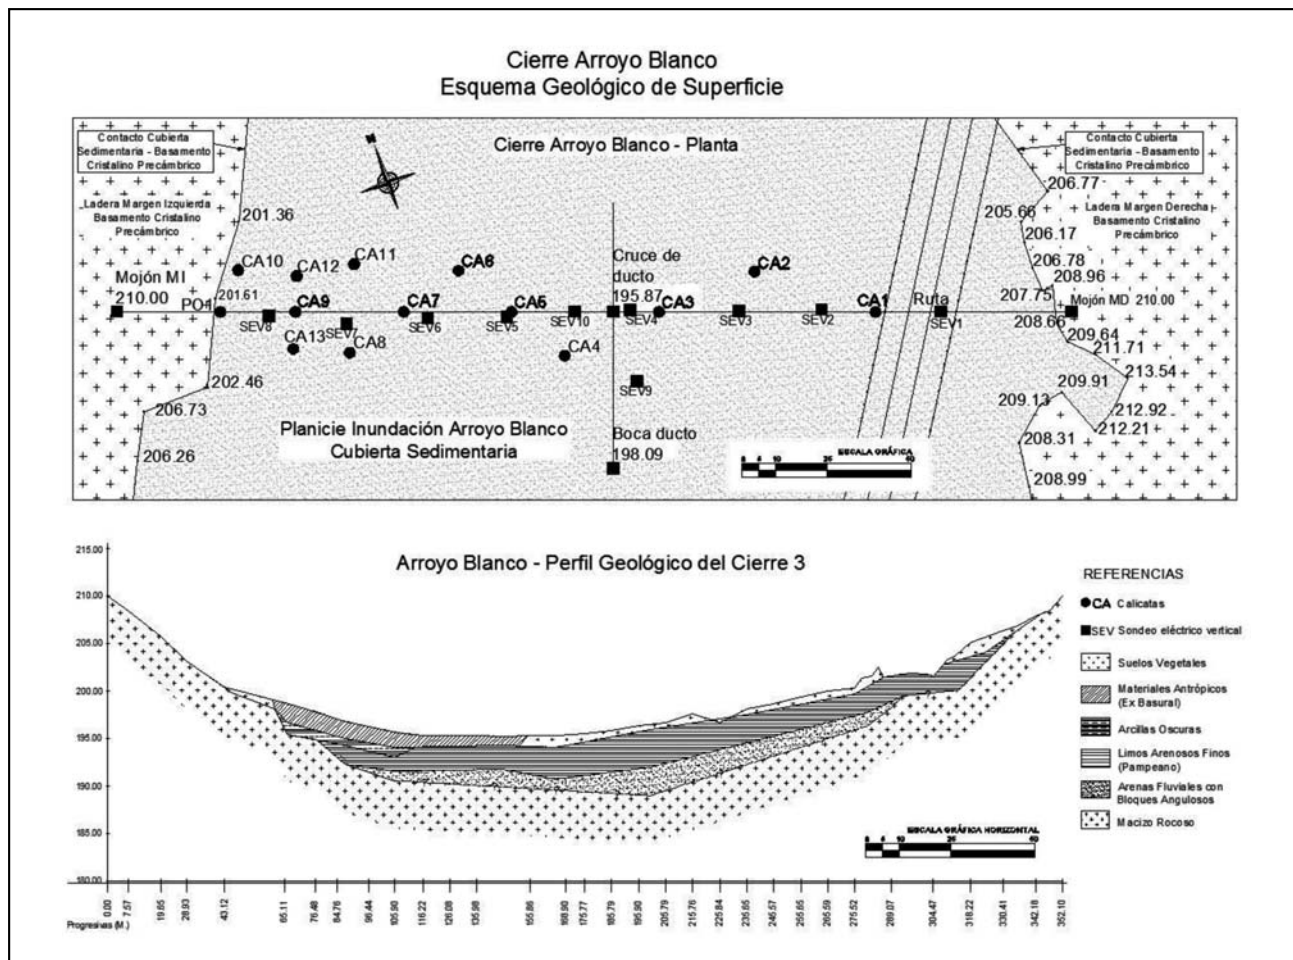
Figura 9. Presa del A° Blanco - Esquema geológico - Planta y perfil.

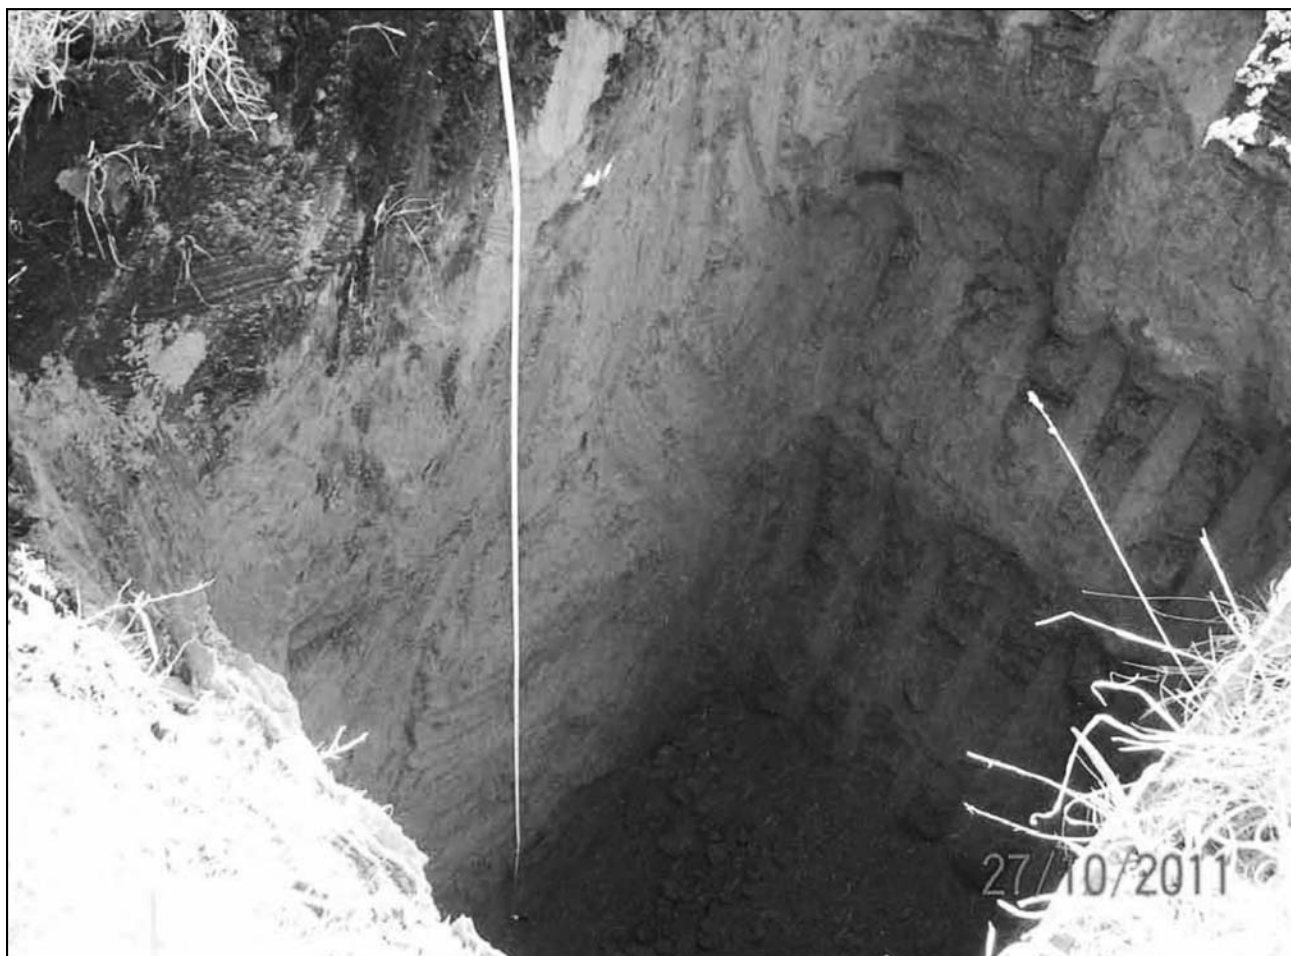
Figura 10. Calicata 2 (Progresiva 235,24 m). Suelo vegetal hasta 0,75 metros y limo arenoso fino de origen eólico que lo subyace hasta el final de la excavación a 4,20 metros de profundidad.

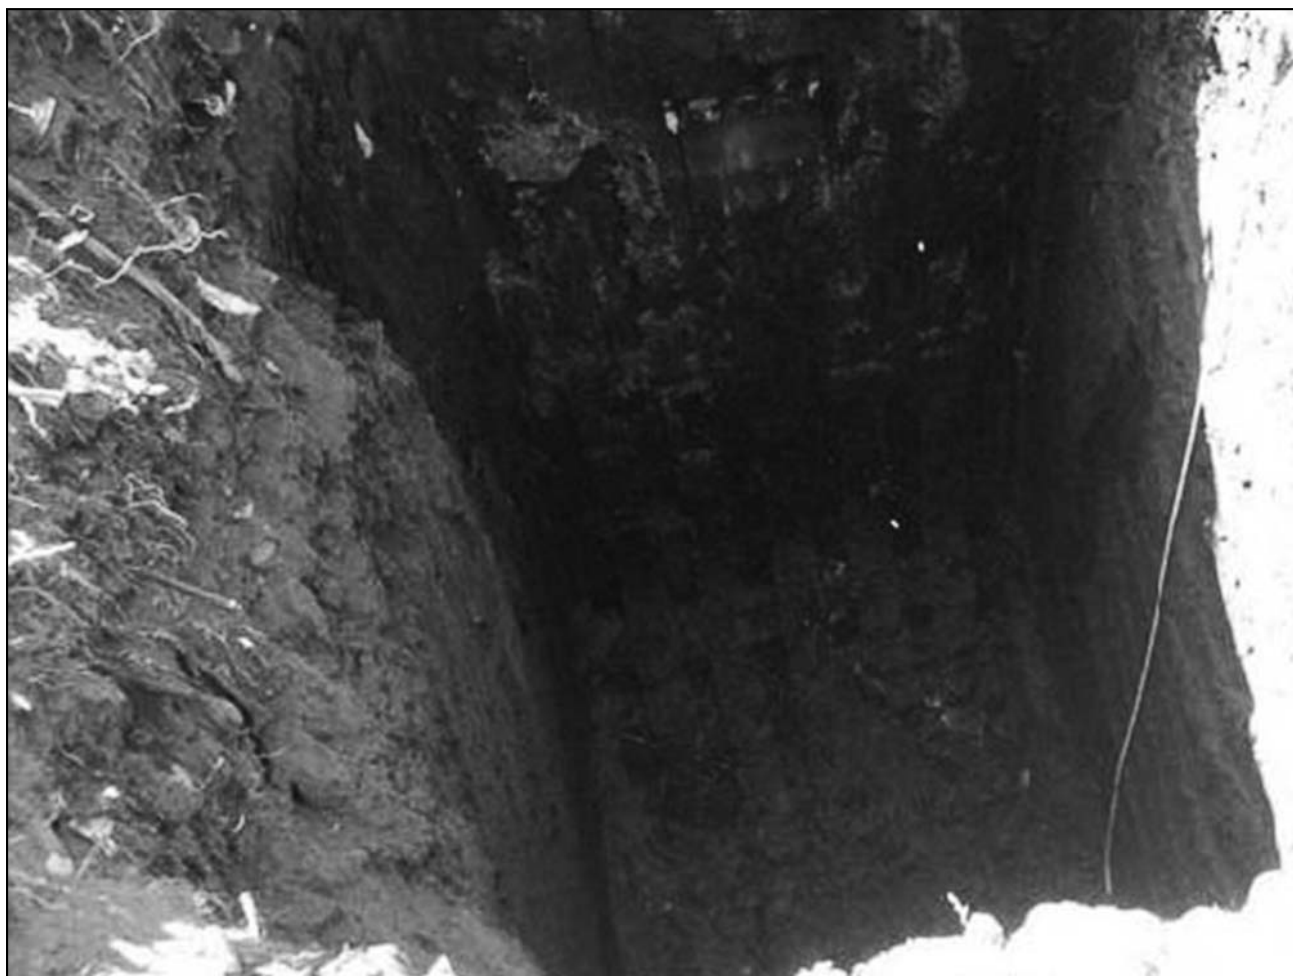
Figura 13. Calicata 8 (Progresiva 85,90 m). Presencia de 2,55 m de espesor de materiales arcillosos plásticos de color oscuro que suprayacen a las rocas del Basamento Cristalino Precámbrico.

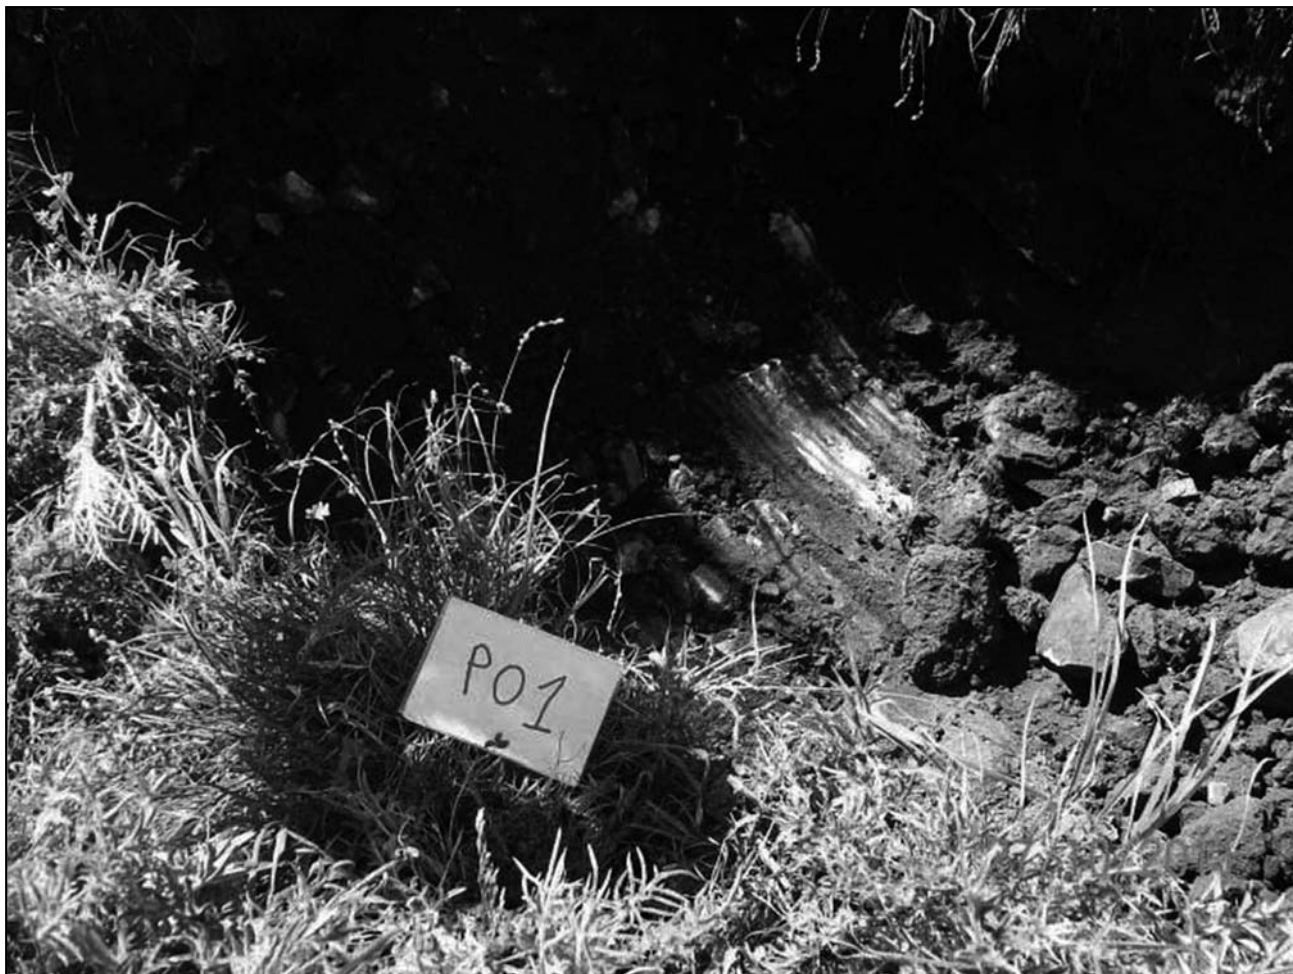
Figura 14. Punto Observación 1 (POI) en Progresiva 45,95 m. Presencia de rocas del Basamento Cristalino Precámbrico bajo 0,3 metros de suelo vegetal.

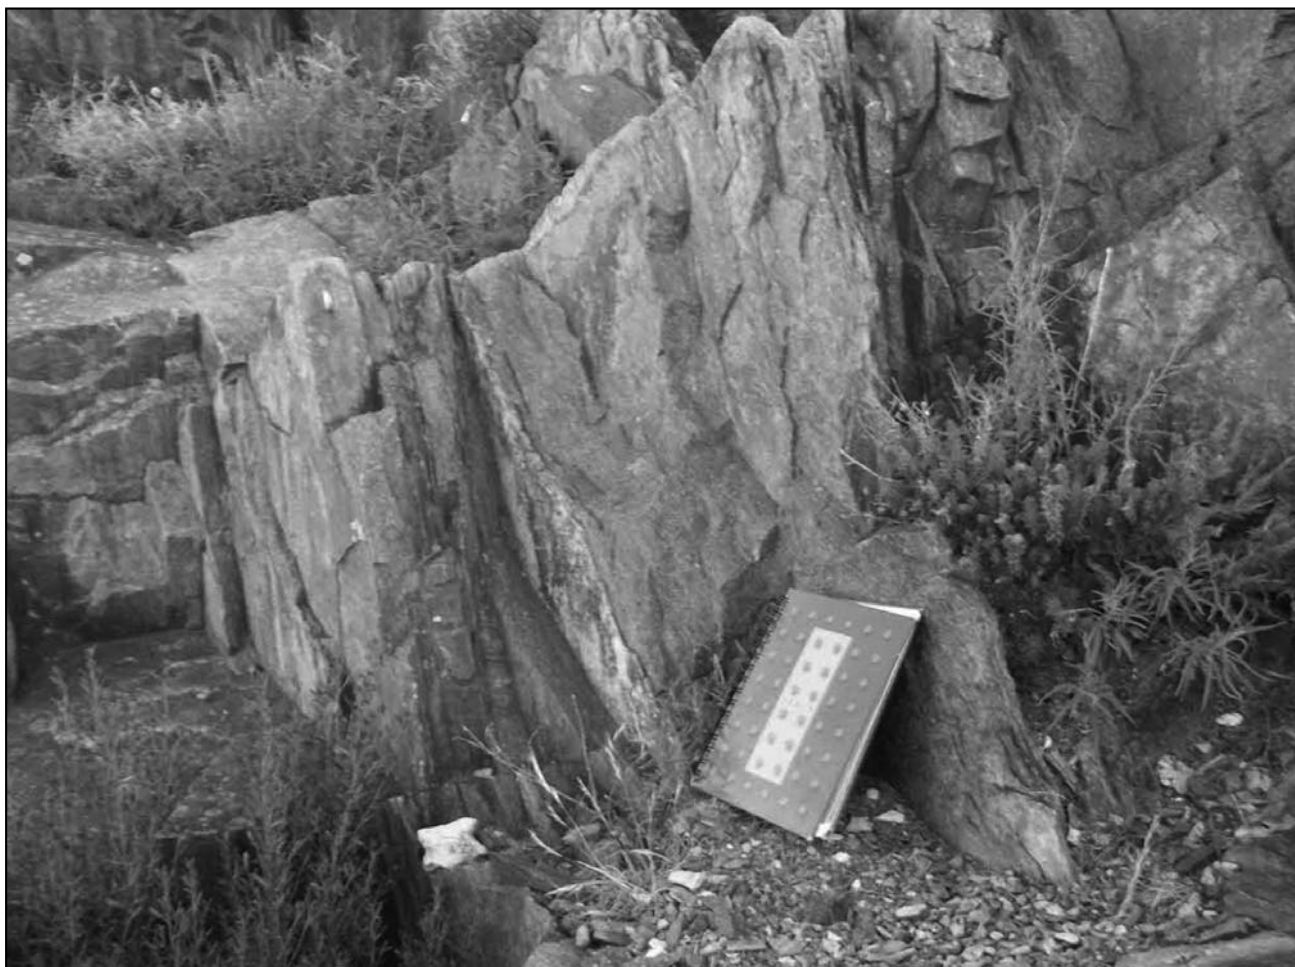
Figura 16. A° Blanco- Margen derecha- Rocas de grano muy fino, de color gris oscuro con presencia de lajosidad, tenaces y poco alteradas a inalteradas.

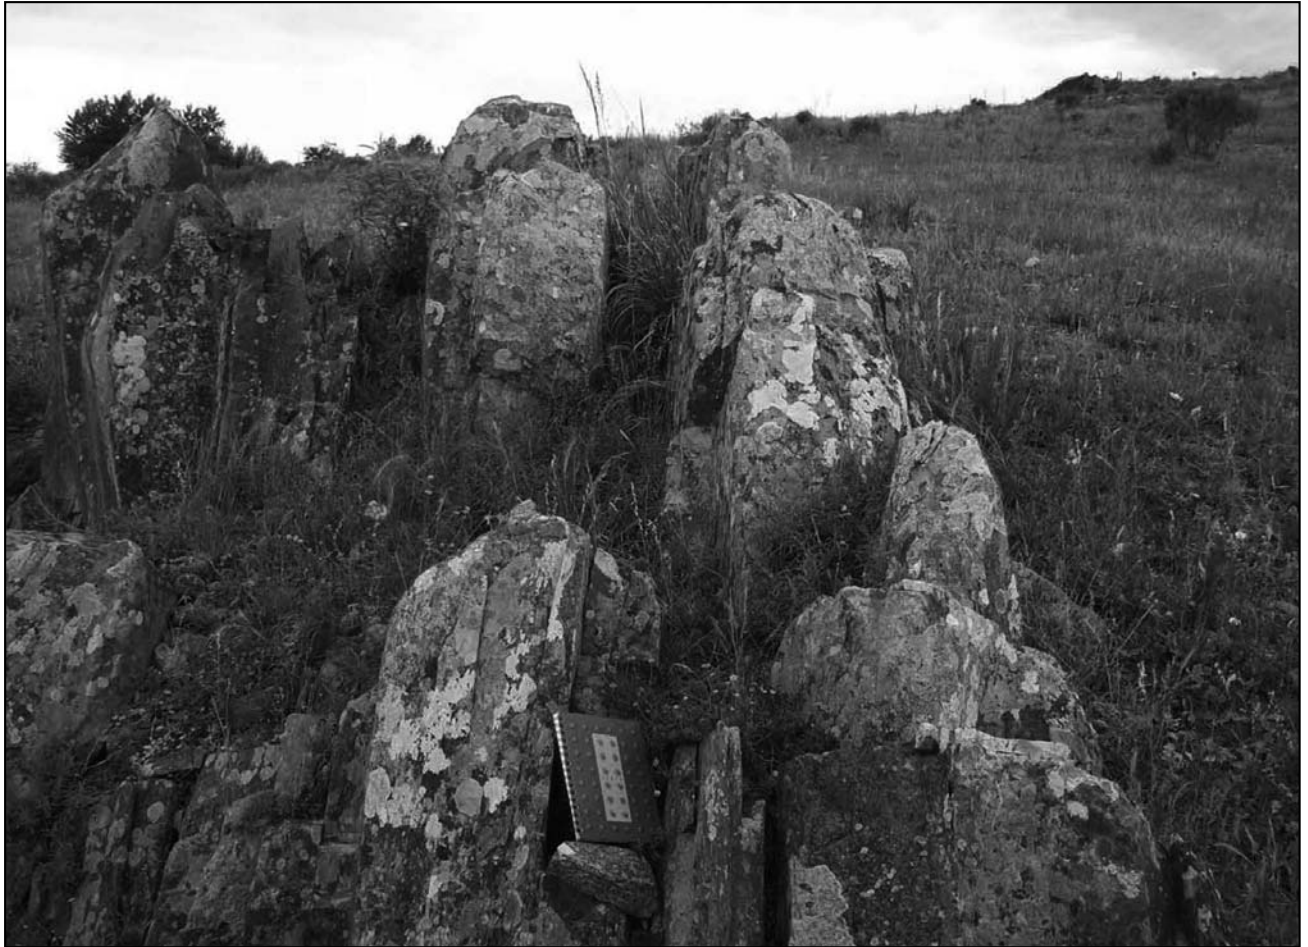
Figura 17. A° Blanco - Cierre 3 - Estribo margen derecha -Modelo de alteración 2: Detalle de la incidencia de la alteración entre discontinuidades- erosión de manera diferenciada.

Modelo 2: La zona alterada se presenta en "fajas" menores del metro de espesor y se intercala entre rocas sanas delimitadas por discontinuidades. La alteración se produjo a expensas de las zonas de cizalla de inclinación vertical a subvertical, que han dejado importante material intersticial de zona fracturada, brecha, microbrecha, etc. siendo en superficie finalmente erosionadas. En la zona de la fundación de la presa ha sido reconocido este modelo en afloramientos, ilustrándose sobre esta última situación en la Figura 17 en margen derecha y posteriormente en la Figura 20 en margen izquierda.

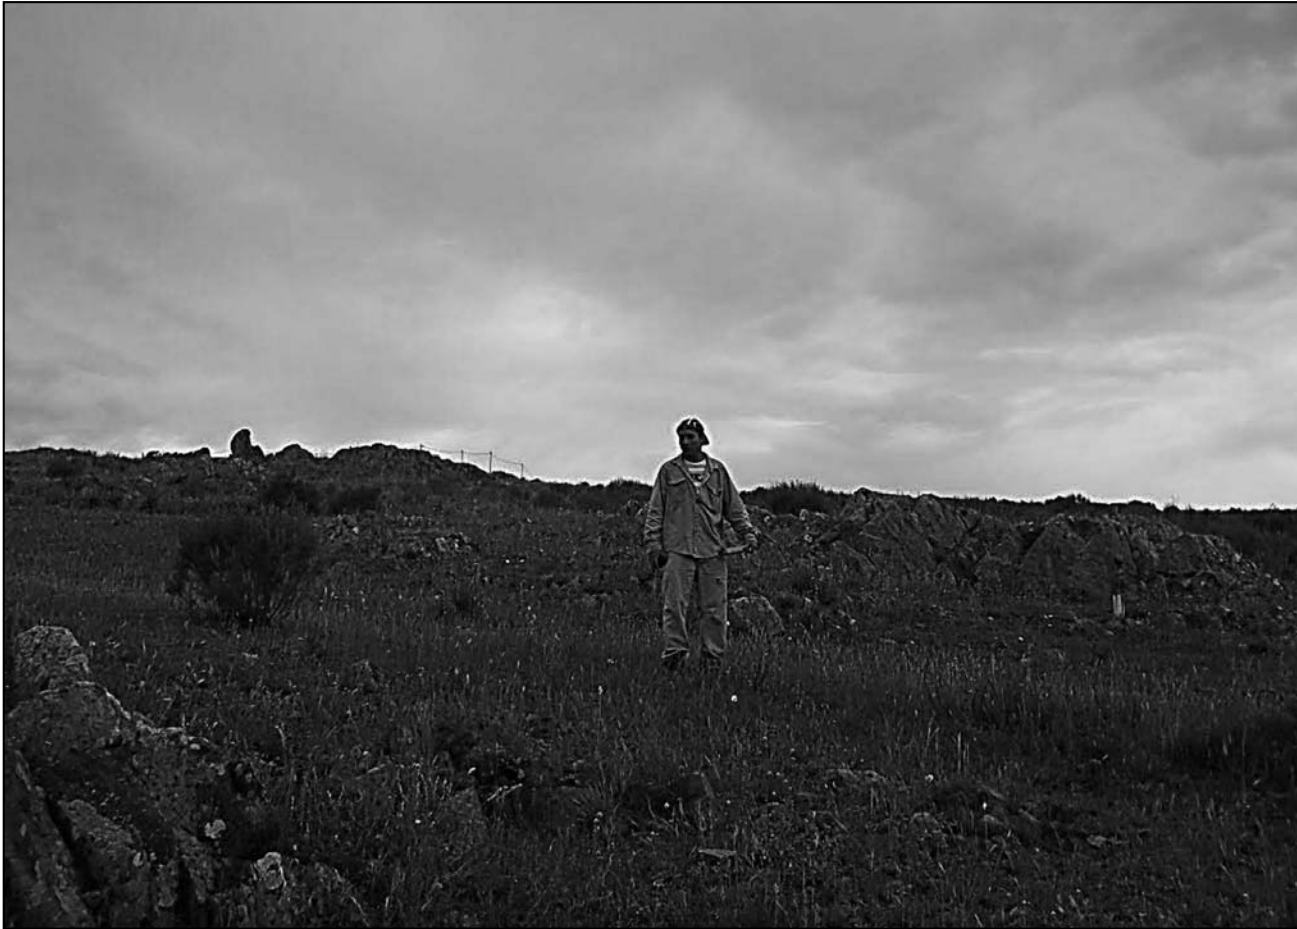
Figura 18. A° Blanco- Cierre 3- Zona de cizalla en margen derecha. Modelo de alteración 3: de mayor grado de alteración respecto a las rocas adyacentes aflorantes.

Modelo 3: Variante de la anterior pero de mayores dimensiones. Corresponde a la alteración en zonas de cizallamiento de mayor envergadura (varios metros) y/o de intenso fracturamiento superficial. Roca alterada de manera intensa alcanzando incluso el grado A4 (completamente alterada) en los

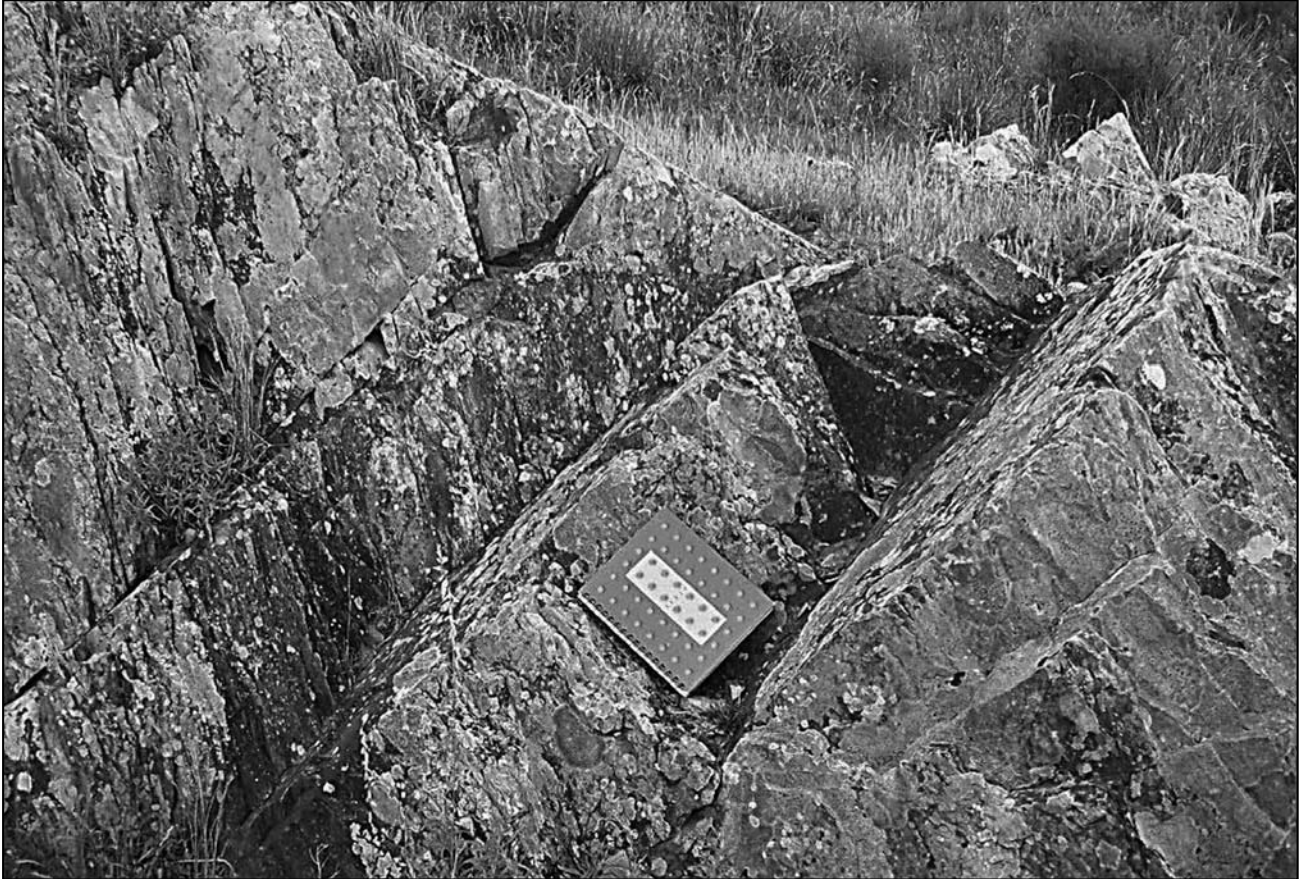
Figura 19. A° Blanco- Margen derecha- Área del estribo. Visualización del complejo cuadro de fisuración del macizo rocoso observándose buena calidad geomecánica de la matriz rocosa entre diaclasas.

en el sector. Acompañan a esta expresión de la estructura del Basamento fracturas cuyos azimuts son aproximados a $N0^\circ$, $N330^\circ$ (rumbo $N30^\circ O$) y $N30^\circ - 40^\circ$ (rumbos $N30^\circ E - N40^\circ E$) y cuyas inclinaciones son mayormente verticales a subverticales u oblicuas (35° , 45° y 65°), al OSO y ESE. Las Figuras 19 y 20 ilustran sobre estos aspectos.

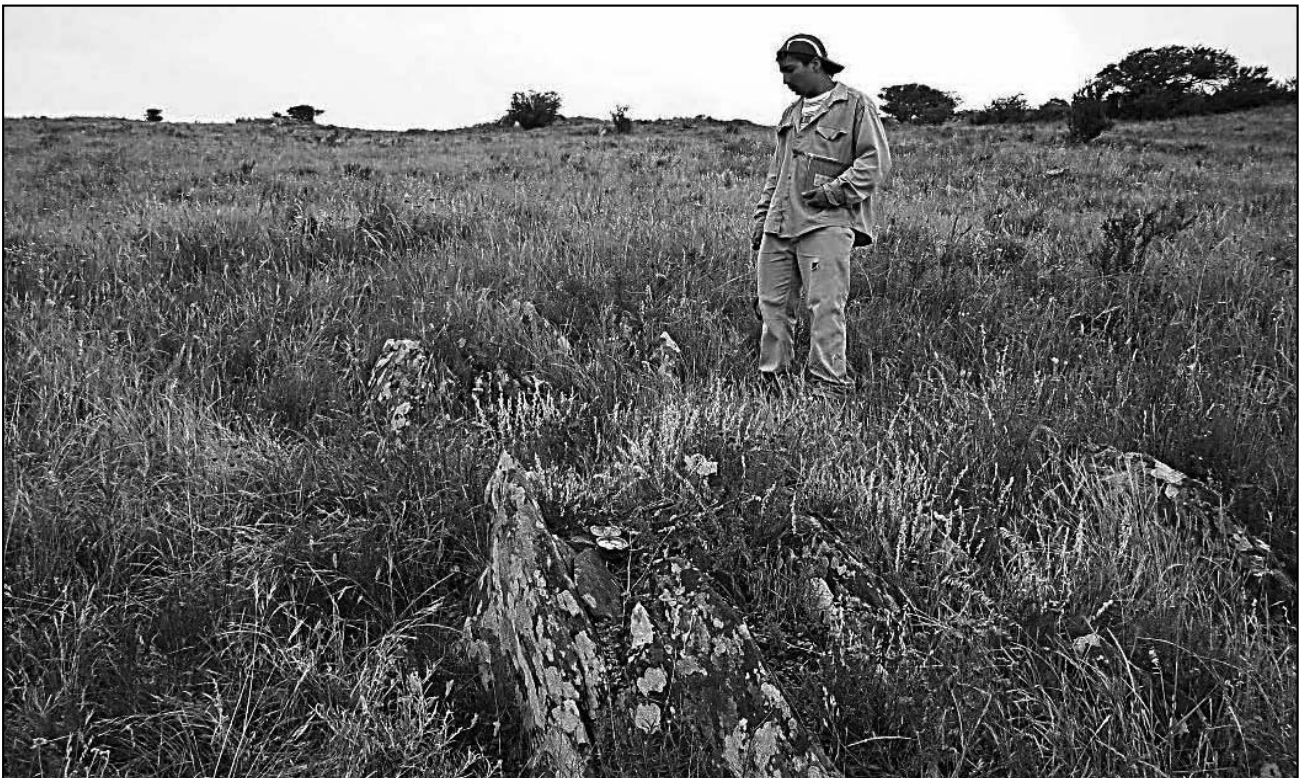
Figura 20. A° Blanco- Margen izquierda- Área del estribo. Visualización de uno de los escasos afloramientos del macizo rocoso observándose el modelo de alteración 2 entre fisuras. Las discontinuidades presentes poseen rumbos e inclinaciones que varían entre N7 5°0/vertical a N90°0'165°N.
