## Erosión hídrica costera en el balneario Monte Hermoso, Buenos Aires, Argentina

### Coastal hydric erosion in Monte Hermoso beach, Buenos Aires, Argentina

Albouy, René <sup>1,2</sup> ✉ - Di Martino, Claudina <sup>1,2,3</sup> - Berezosky, Juan José <sup>1,4</sup> - Ruffo, Andrés Gabriel <sup>1</sup> - Marcos, Angel <sup>1</sup>

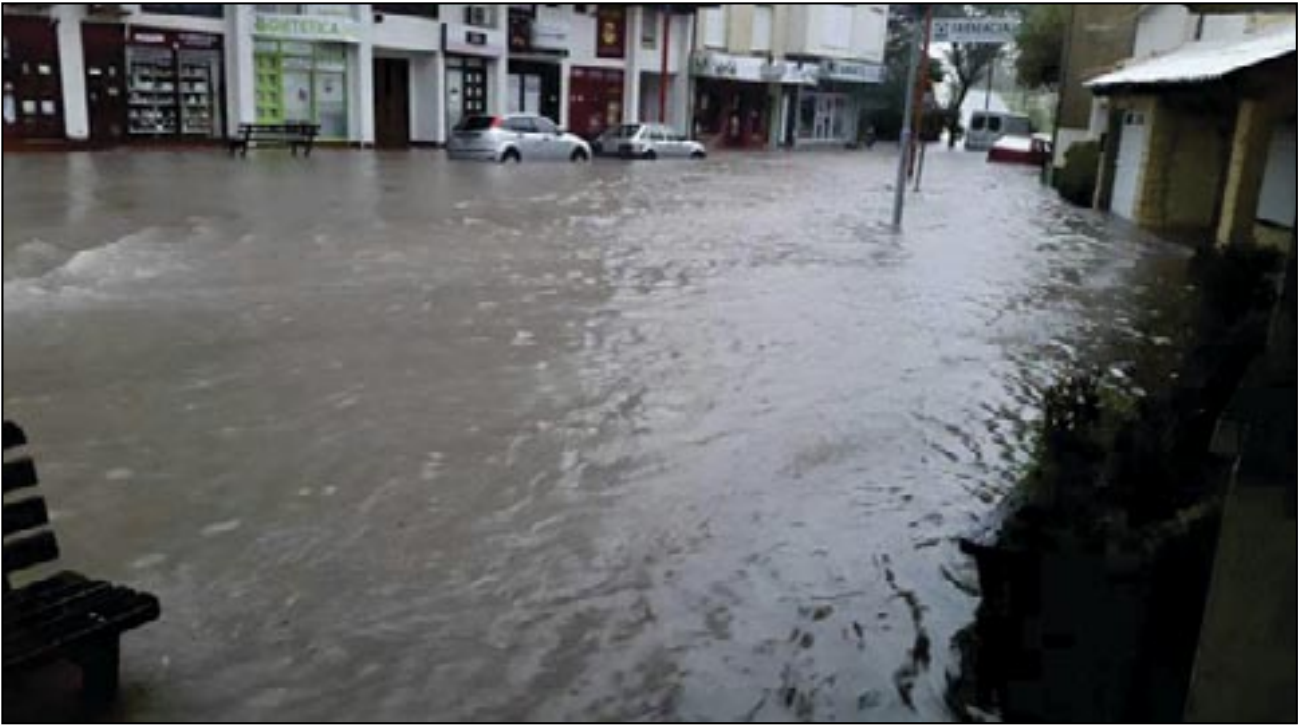
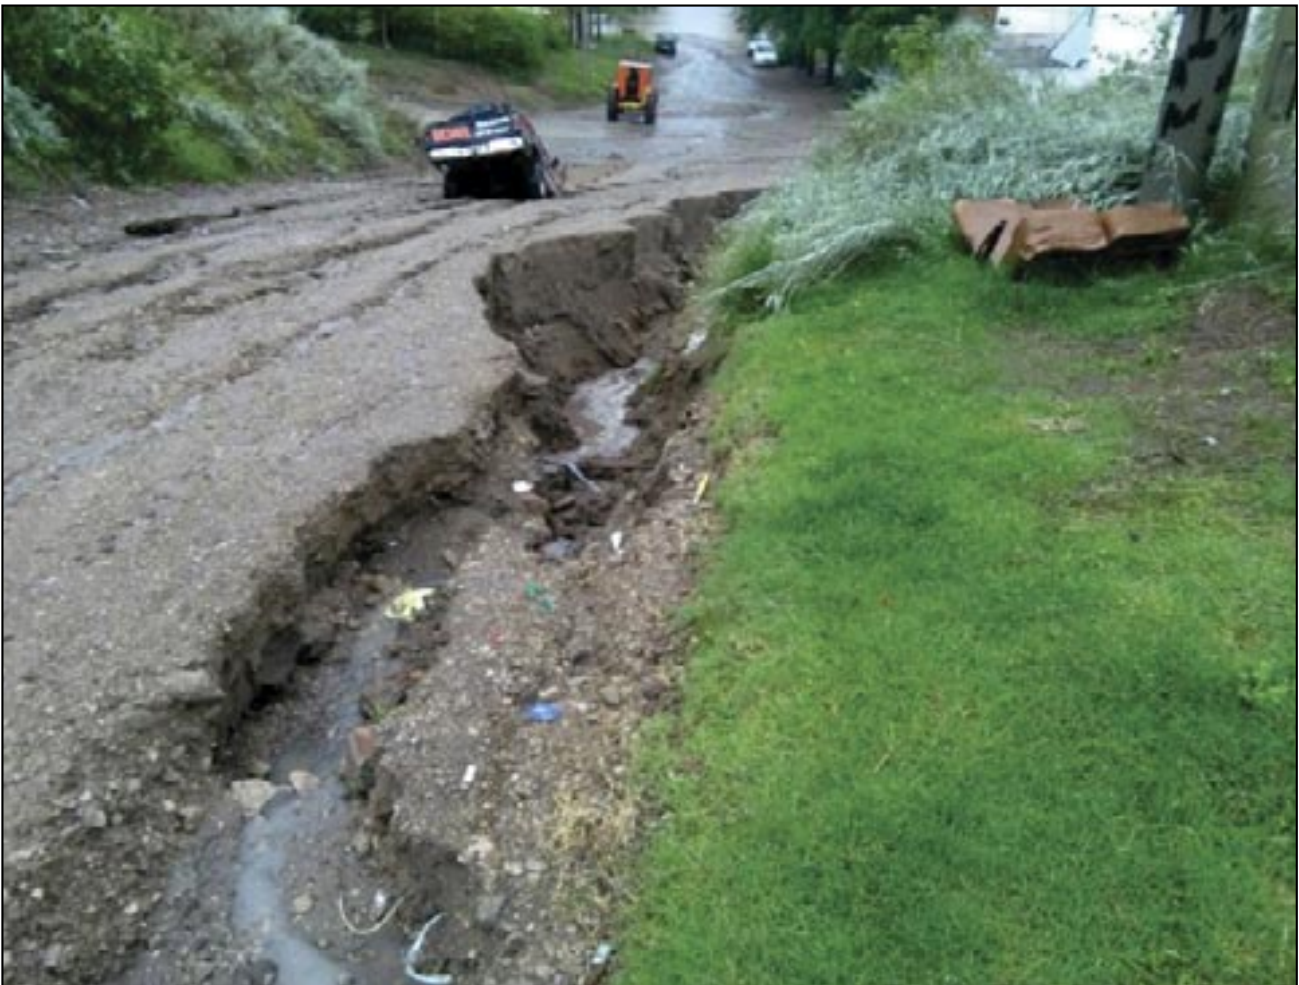
éstas y a la pendiente regional. Como consecuencia y ante eventos de precipitación de alta intensidad, colapsan los desagües pluviales que descargan en el mar y se producen inundaciones de viviendas (Figura 2), socavones en las calles niveladas sin asfalto (Figura 3), desestabilización y remoción de arena en la costa (Figuras 4 y 5) y profundas canalizaciones en la playa (Figuras 6 y 7). Las fotos corresponden a un fuerte temporal de lluvia y tormentas eléctricas que azotó Monte Hermoso el 8 de marzo de 2017 y durante el cual precipitaron 130 mm en menos de 24 horas. Según los registros, fue la tormenta más importante de los últimos 60 años. Al respecto, López y Marcomini (2002) sugirieron pautas de planificación urbana que fueron tenidas en cuenta por las autoridades de la gestión tales como conservar y reconstruir el área de dunas, prohibir las actividades mineras en las playas y dunas costeras, eliminar los desagües pluviales en la playa, cortar las calles que desembocan en la playa y conservar el medio ambiente natural de la playa y las dunas en un área de 150 m hacia adentro desde la línea de mareas vivas, entre otras.

Figura 2 y 3. Inundaciones en viviendas y socavones en calles sin asfalto.  
Fuente: lanueva.com / Agencia Monte Hermoso. Marzo, 2017

Se advierte sobre los problemas de erosión costera que derivan del escurrimiento superficial de calles que llegan al mar y de los desagües pluviales en la playa, causa de socavamiento de arena y colapso de las obras de infraestructura. Esta circunstancia debería tenerse en cuenta, especialmente en la Avenida Costanera.

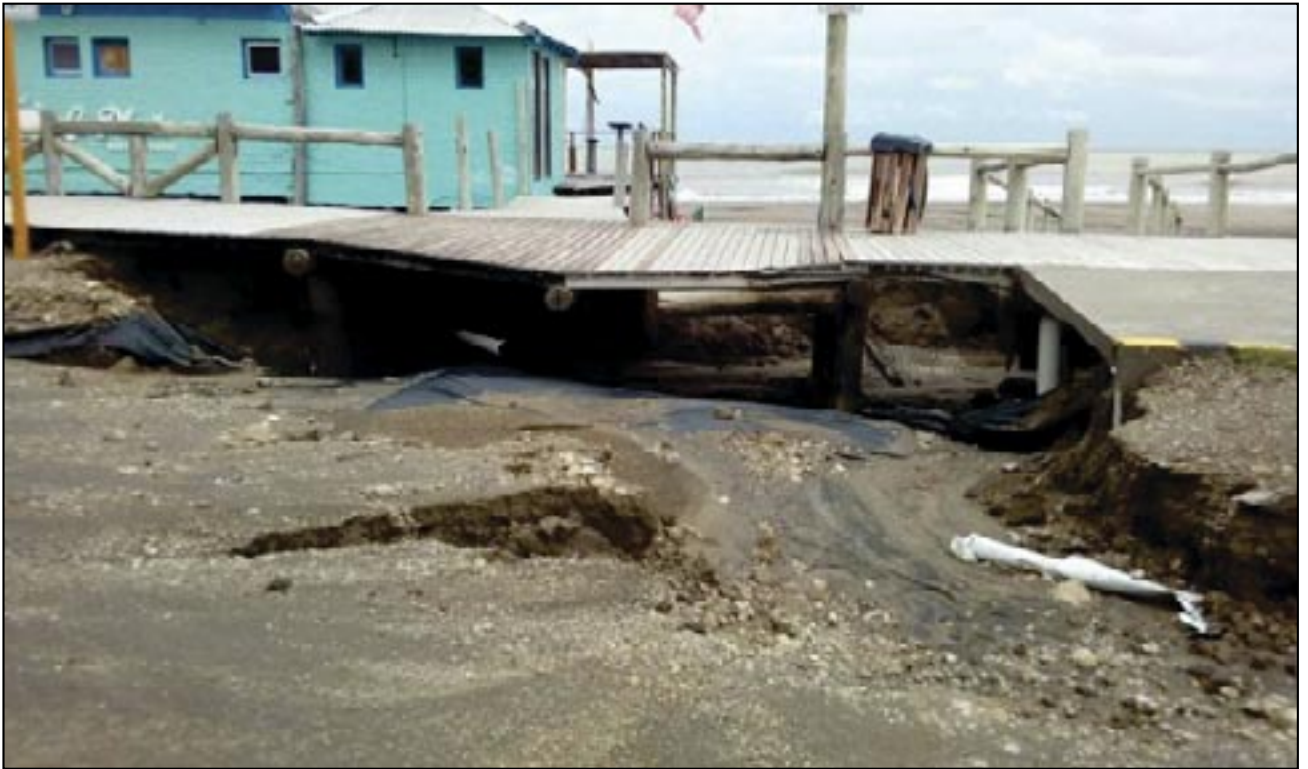
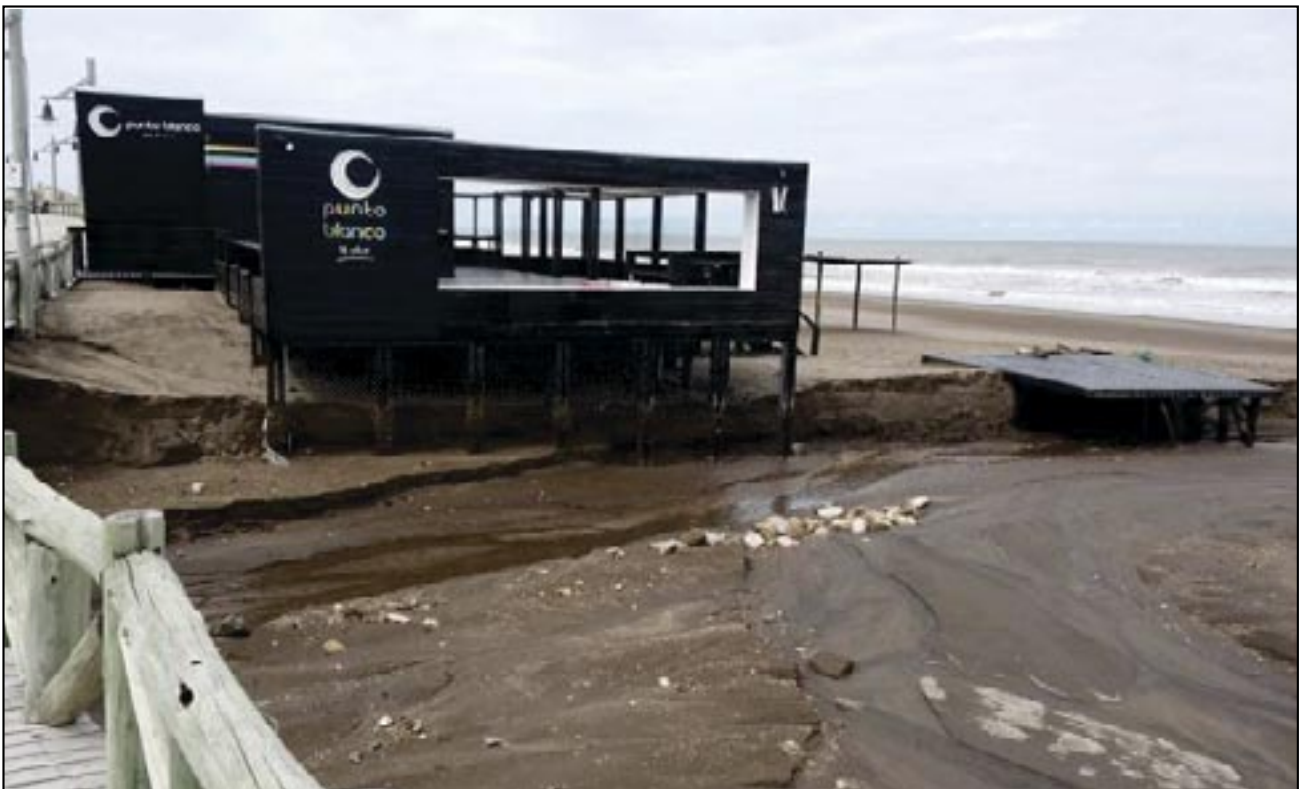
Figura 4 y 5. Destrozos en la costanera de Monte Hermoso debido a temporal de lluvia.  
Fuente: lanueva.com / Agencia Monte Hermoso. Marzo, 2017.

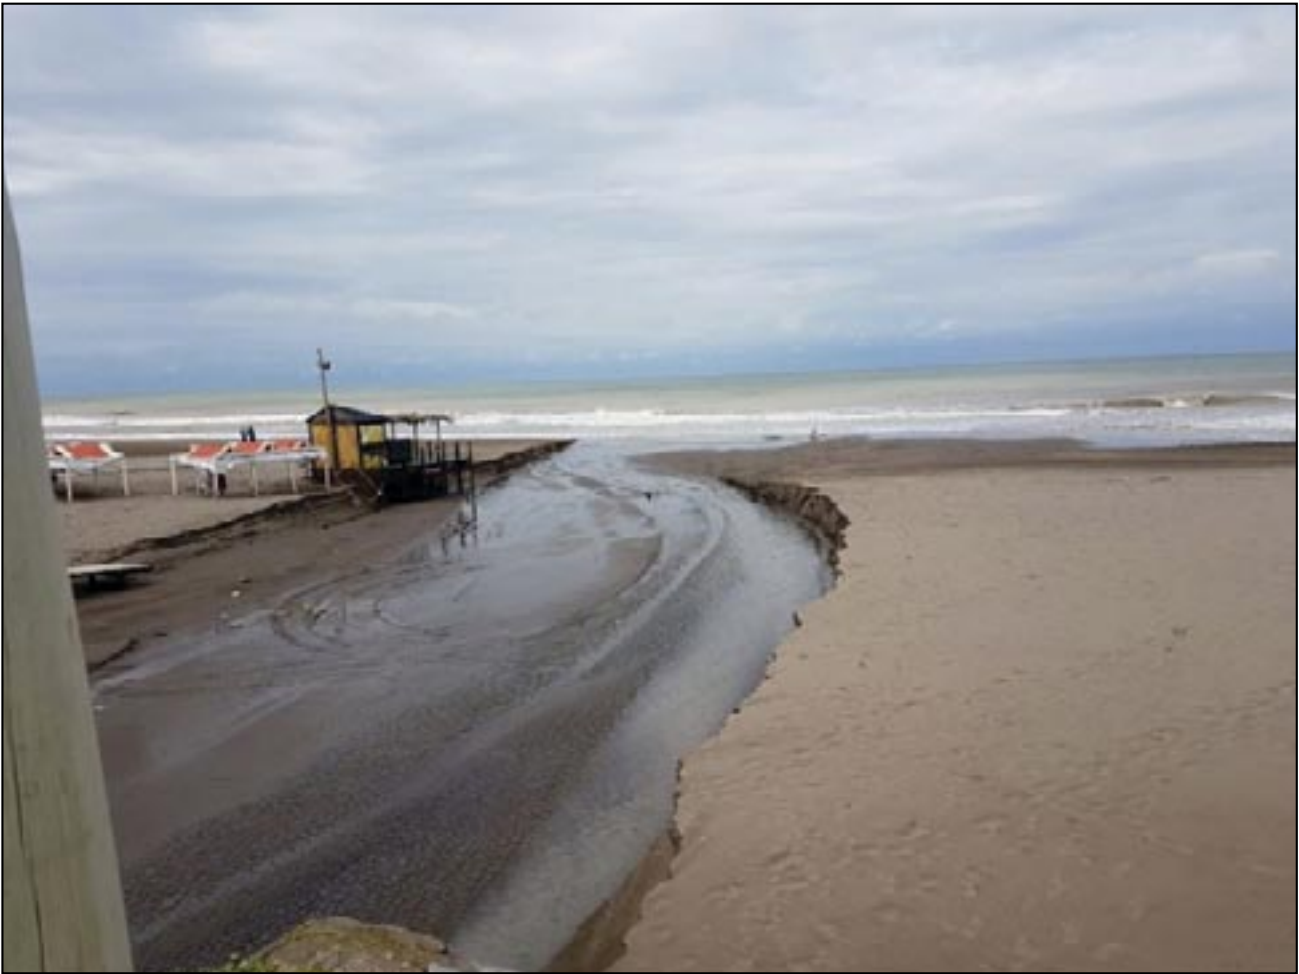
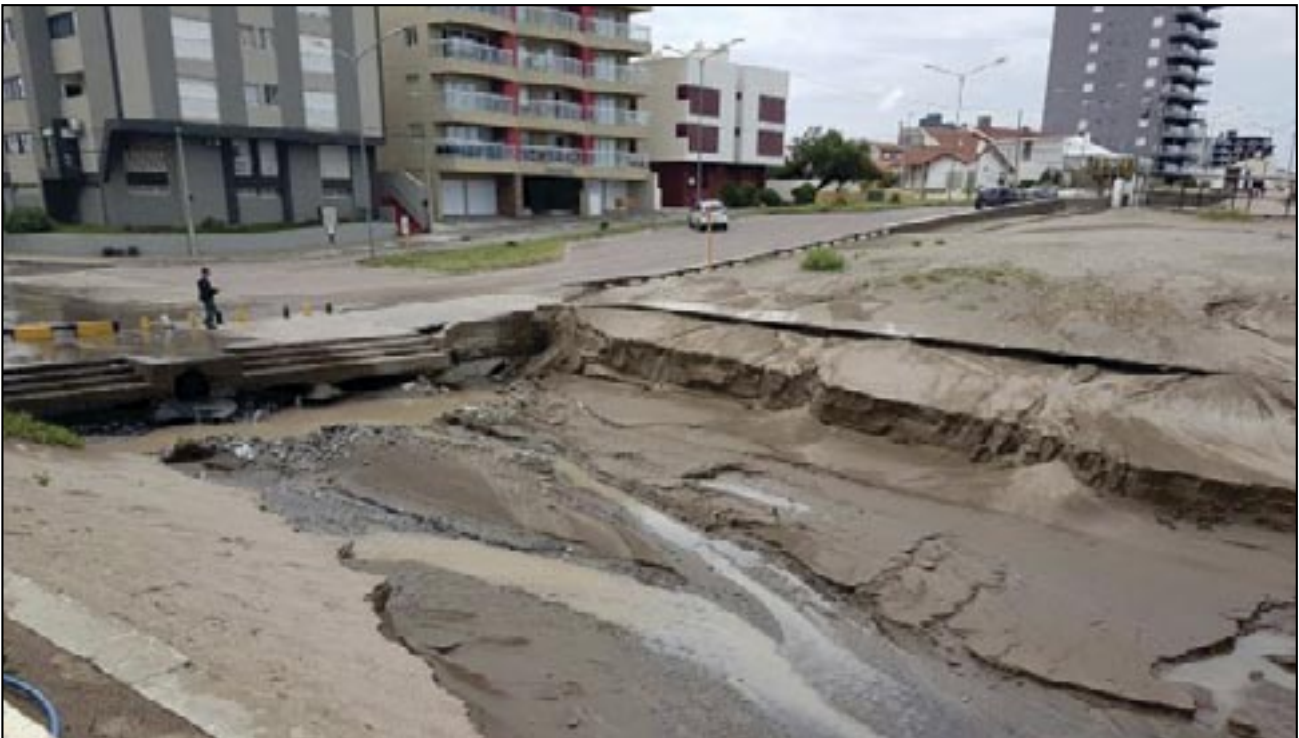
**Figura 6 y 7. Canalizaciones y remoción de arena en la costa.**  
Fuente: lanueva.com / Agencia Monte Hermoso. Marzo, 2017

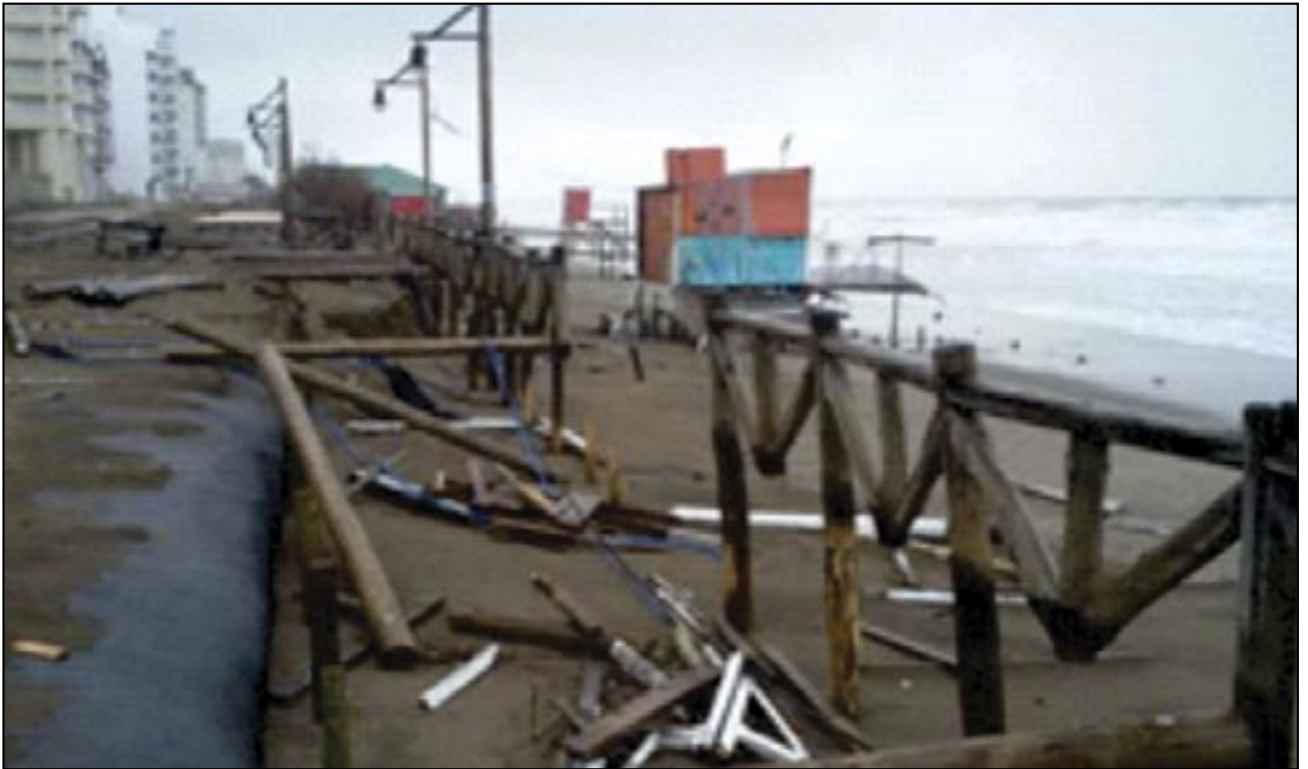
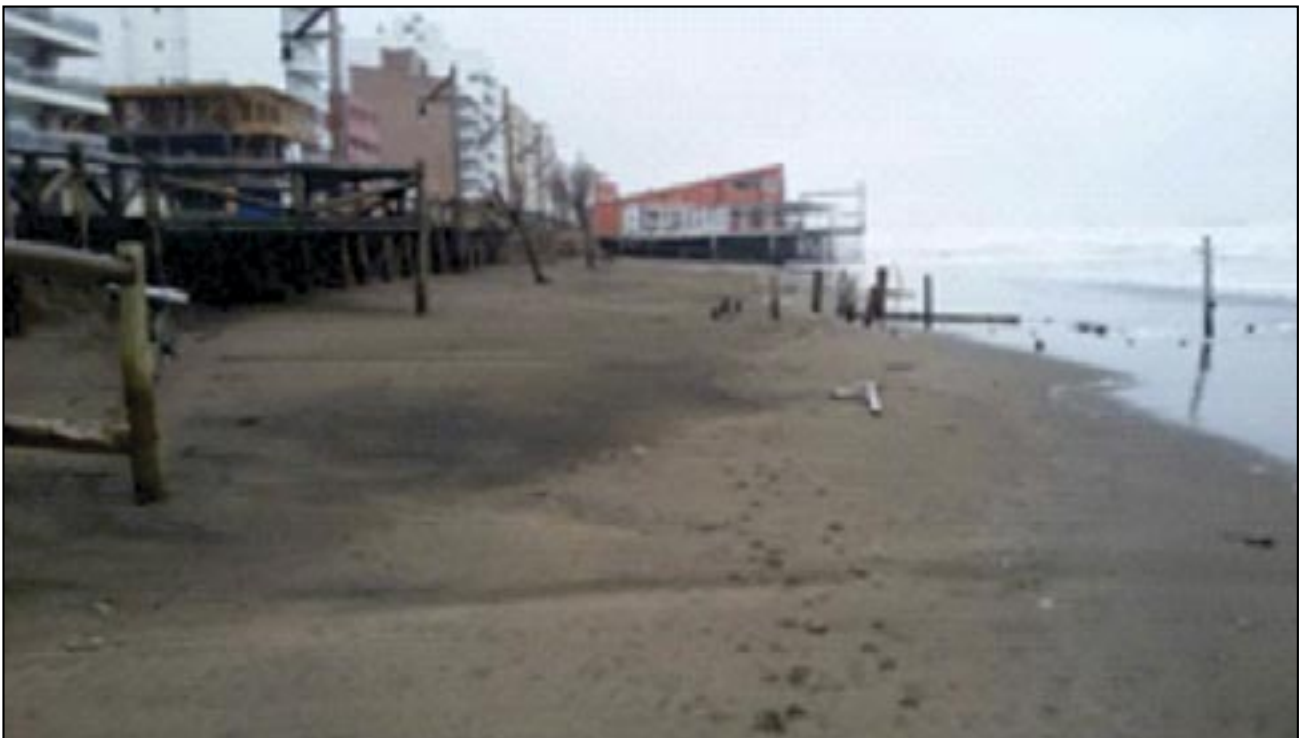
Son frecuentes las tormentas marinas que provienen del S y SE que se conocen localmente como "sudestadas" (Figuras 8 y 9). Sin embargo, las que más impactan sobre la playa proceden del SO y se denominan "sudoestadas" pero aparecen como eventos extraordinarios, con una frecuencia de unos 10 años (Figuras 10 y 11). Estas tormentas marinas son las más destructivas sobre la infraestructura y construcciones sobre la costa (Marcos *et al.*, 2006).

**Figura 8 y 9. Costanera de Monte Hermoso. Sudestada del 16 de julio de 2017.**  
Fuente: lanueva.com / Agencia Monte Hermoso.

En ocasiones, el oleaje, durante las tormentas marinas, remueve la arena por debajo de la rambla de madera y alcanza las subcapas del asfalto, siendo otro de los factores de colapso de las construcciones sobre la costa. Debería evaluarse el emplazamiento de obras complementarias (defensas duras) para proteger estas construcciones sobre la línea de la costa. Este tipo

de obras requieren un gasto económico que debería evaluarse cómo costo beneficio.

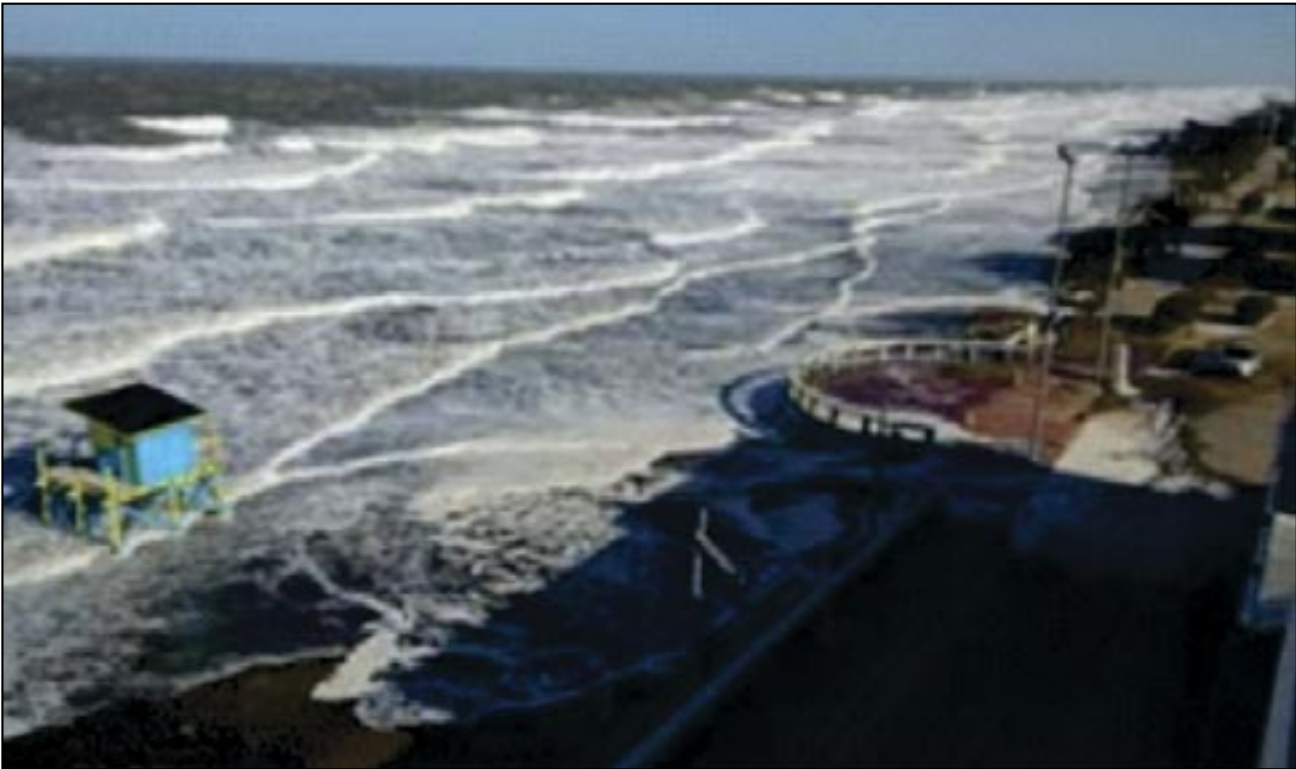
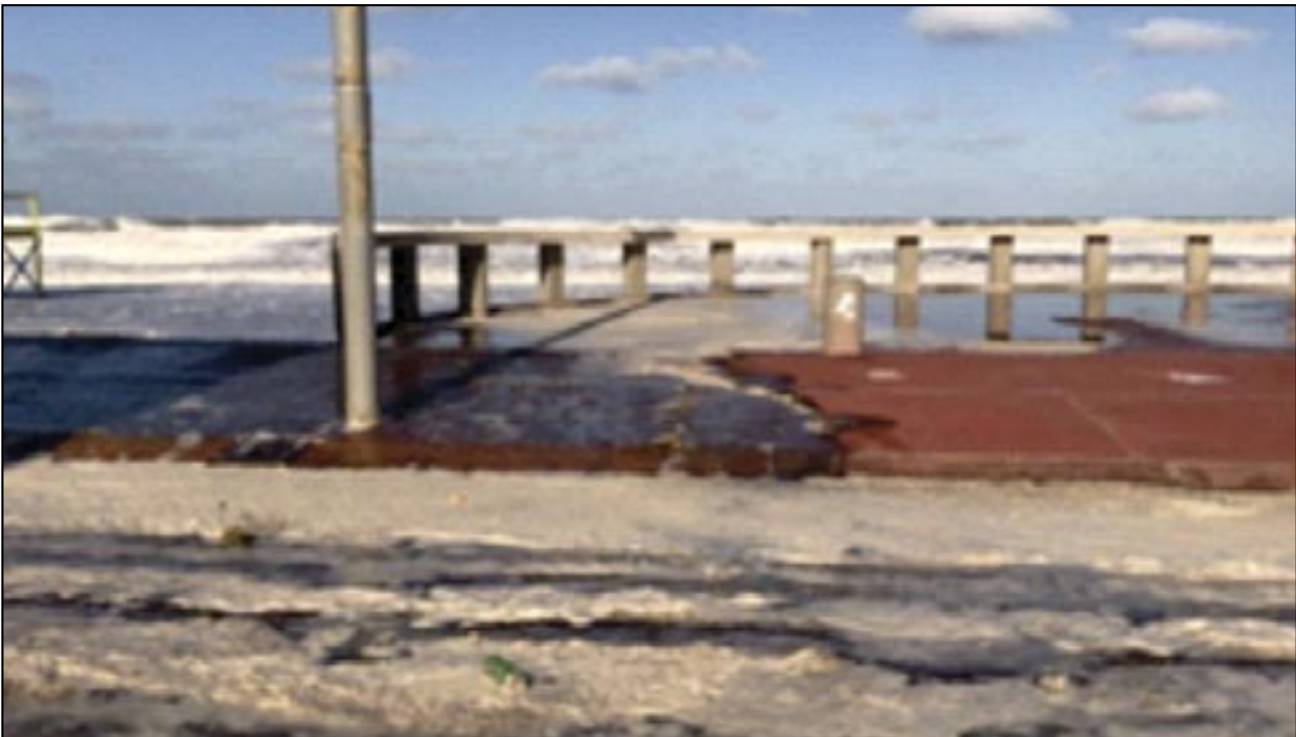
**Figura 10 y 11. Costanera de Monte Hermoso. Sudoestada del 23 de junio de 2018.**  
**Fuente: lanueva.com / Agencia Monte Hermoso**
