# Análisis de las inundaciones en la cuenca superior y media del río Luján, provincia de Buenos Aires

## Analysis of the floods in the upper and middle basin of the Luján river, province of Buenos Aires

Molero, Vanesa<sup>1</sup> - Pereyra, Fernando X.<sup>2,3</sup> - Marcomini, Silvia<sup>1,4</sup>

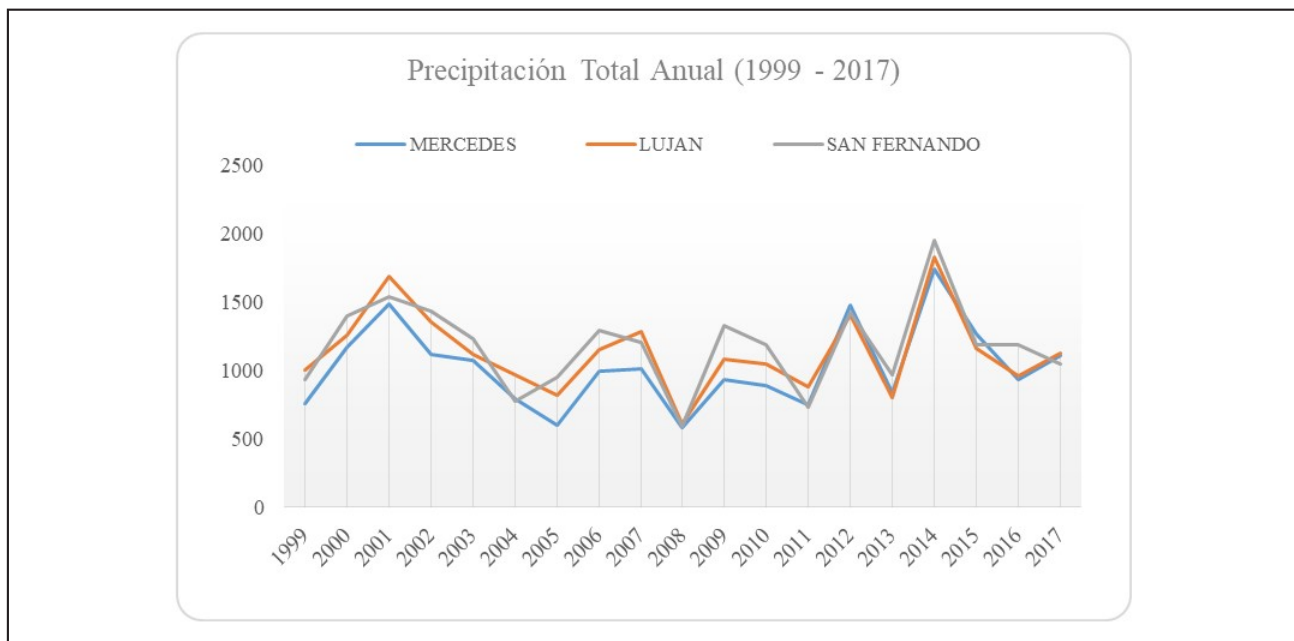
Figura 2. Gráfico de precipitación total anual 1999-2017 para Mercedes, Luján y San Fernando.

El análisis de las precipitaciones anuales (Figura 2), muestra una tendencia similar para las tres estaciones, siendo San Fernando la estación de mayor precipitación anual, seguida por la registrada en Luján (Universidad Nacional de Luján, UNLU), y luego la estación experimental de Mercedes. De la misma manera, la relación es igual en el promedio de precipitación anual calculado, observándose que el promedio es similar para las estaciones de Luján y San Fernando, y menor para Mercedes.

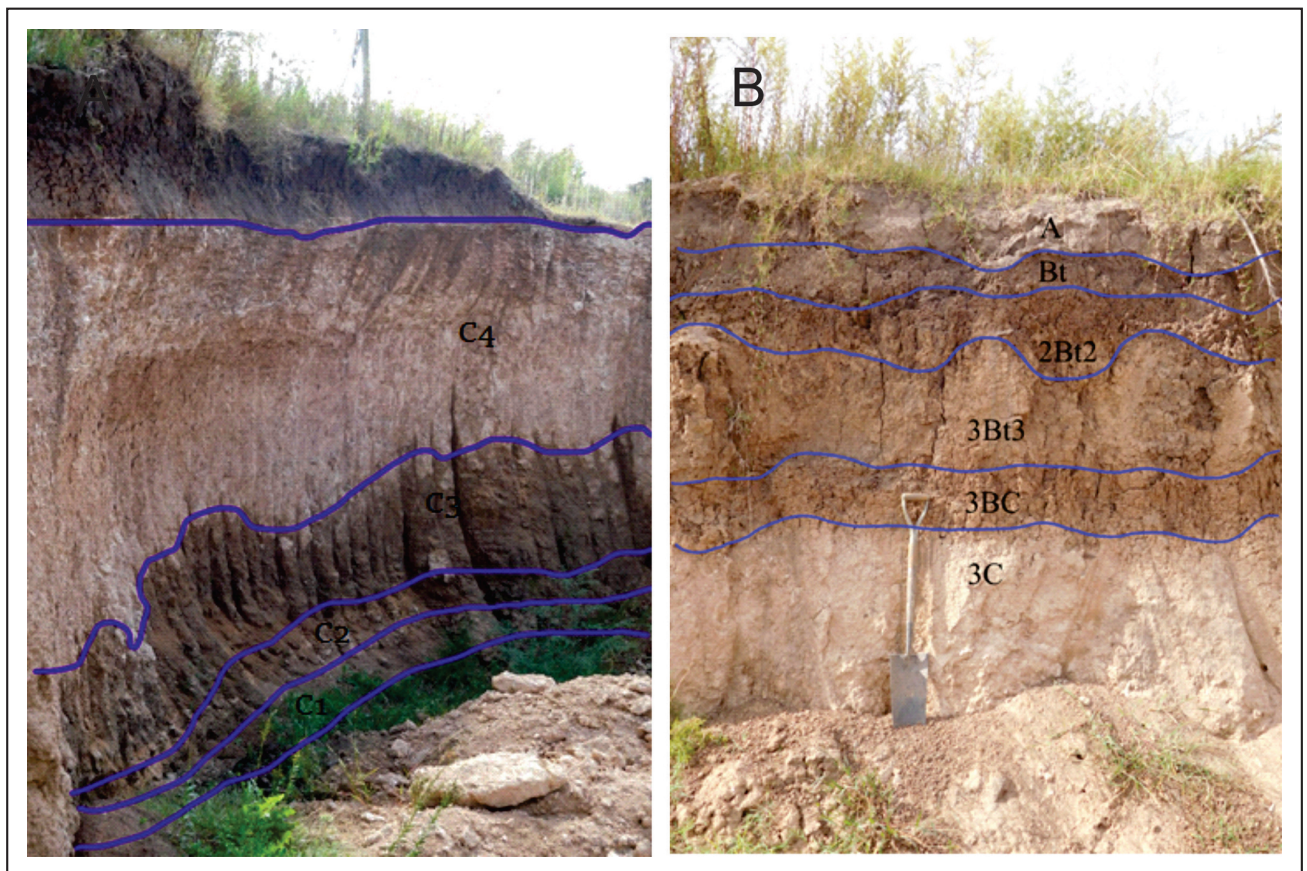
Figura 3. Geología y suelos en la planicie loésica en la cantera Tosquera "Olivera". (Lat. 34°37'42.52"S y Long. 59°14'14.63"O).

En el sector correspondiente a la planicie loésica se han reconocido las Formaciones Ensenada en la base y Buenos Aires en el sector superior (Figura 3). Ambas unidades están integradas por sedimentos limosos friables. La base del perfil (unidad C1)

posee sedimentos limosos de coloración castaño-oscuro, con un espesor de 0,8 metros aproximadamente. Por encima de estos depósitos se reconoce un calcrete de coloración blanquecina de unos 0,60 metros (C3). Continuando la secuencia se observa un nivel de loess de coloración pardo amarillento con moteados de coloración grisácea y negra, posiblemente de materia orgánica. El espesor del mismo es de 1,4 metros. El tope del perfil (C4) constituye otro nivel de calcretes con un espesor de 2,20 metros. Los niveles C1, C2, C3 y C4 observados en el perfil de la Tosquera, pertenecen a la Formación Buenos Aires (Ameghino, 1889).

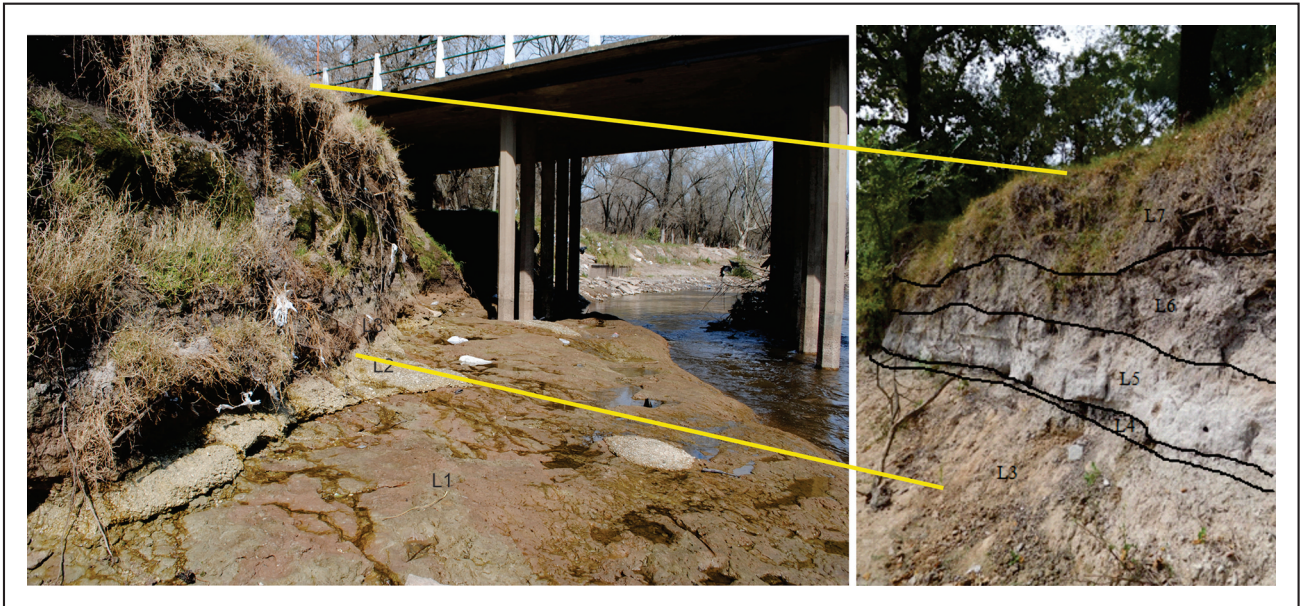
**Figura 4. Perfil estratigráfico de la barranca de Río Luján en las inmediaciones de la Basílica de Nuestra Señora de Luján. Izq.: sector inferior del perfil; Der.: sector superior.**

El perfil estratigráfico realizado en el puente Luis Gogna (Figura 4) comienza desde la base hacia el tope con un banco areno limoso, de coloración rojiza, masiva de un metro de espesor (L1). Por encima continúa un nivel de grava fina de coloración verdosa integrado por clastos de tosca principalmente (L2) con laminación horizontal. La grava tiene una matriz arenosa, con moteados amarillentos y rojizos. Esta unidad presenta un sector basal, con mayor proporción grava de 50 cm de espesor. Sobreyace la secuencia un banco de 60 cm de espesor (L3), formado por arena gravosa con mayor proporción de arcillas. La secuencia continua con un paleosuelo (L4), de coloración verdosa, posible Bt, con cutanes y moteados, el cual indicaría un suelo hidromórfico, con un espesor de 20 cm, aproximadamente. Esta secuencia, según el perfil realizado por Ameghino, se correspondería con el Lujanense y Luján Verde Superior (Toledo, 2011).

La secuencia continúa con limos con abundantes conchillas de moluscos de coloración grisácea de unos 50 cm de espesor (L5) a la cual se superpone un banco de 50 cm de espesor de

limos, ligeramente rojizos, con antiguos moteados. (L6). El perfil culmina (L7) con arenas de coloraciones castañas de 100 cm de espesor. En el perfil descrito, los niveles L1, L2, L3 y L4, pertenecerían al Lujanense (Ameghino, 1889), los L5 y L6 formarían parte del Platense, mientras que L7 corresponde con el aluvio actual.

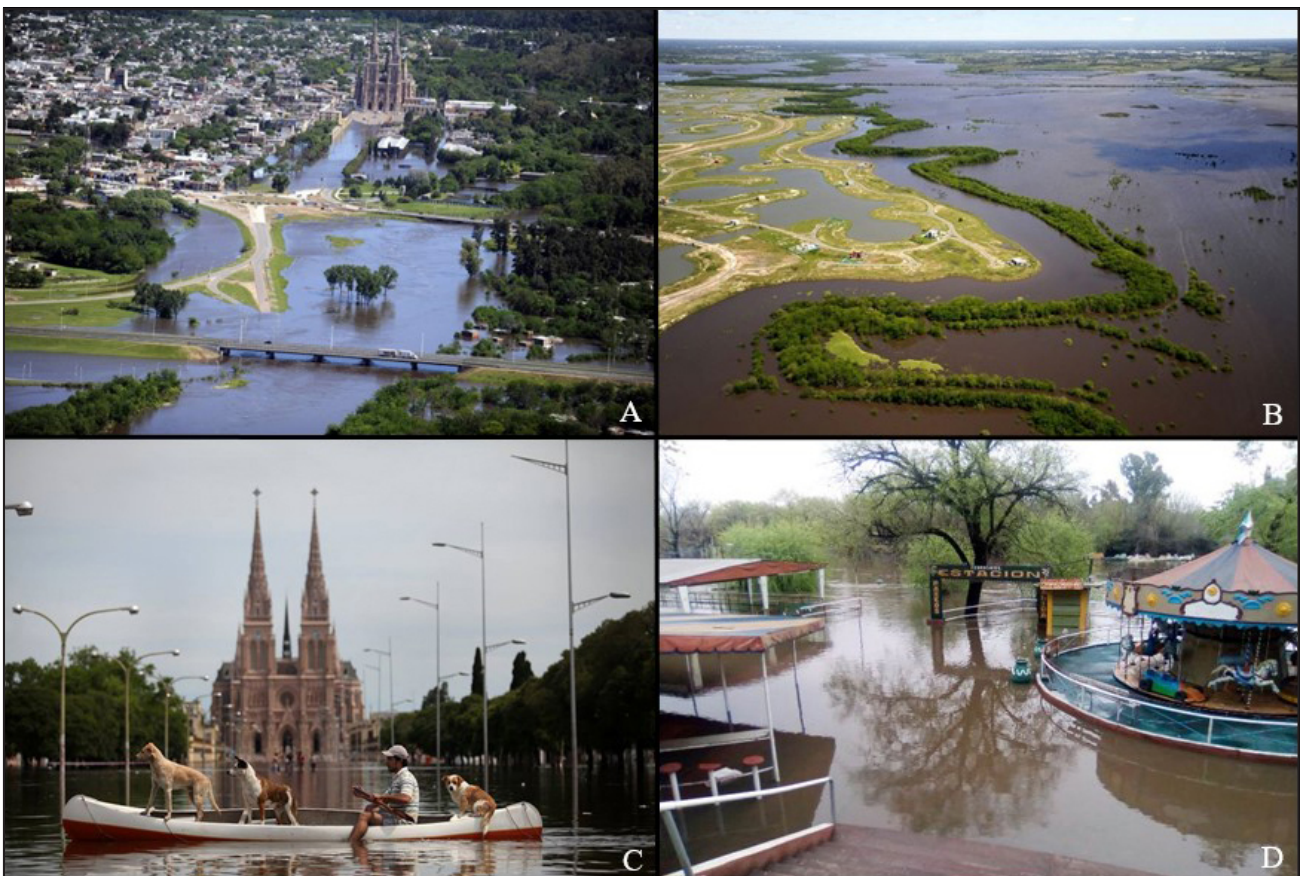
Figura 6. A. Vista desde un avión de la ciudad y la Basílica de Luján (11/2014) (Fuente: <http://noqueremosinundarnos.blogspot.com/2014/11/imagen-satelital-de-la-inundacion-de.html>). B. Emprendimiento San Sebastián en el límite entre Pilar y Escobar (10/2014). C. Basílica de Luján: inundaciones 2014. (Fuente: <http://www.eladanbuenosayres.com.ar/la-importancia-de-los-humedales-para-reducir-los-riesgos-de-desastres-naturales/>) D. ribera inundada, ciudad de Lujan (09/2018) (Fuente: <https://tribunadelpueblo.com.ar/2018/09/16/por-las-fuertes-lluvias-el-rio-lujan-salio-de-su-cauce-e-inunda-la-ribera/>).

El riesgo en una comunidad determinada, en este caso para la zona de estudio en la cuenca del río Luján, incluye la amenaza o peligrosidad natural, la exposición dada por la localización de la población y su vulnerabilidad. Para el caso particular de las inundaciones, el aumento de los daños generados no implica un incremento de la frecuencia o intensidad del evento, sino que puede significar un incremento de la exposición por un aumento de la urbanización en las zonas aledañas a los cursos fluviales, o en otros casos, por un aumento en la vulnerabilidad (por ejemplo, el establecimiento de la población socialmente más vulnerable) (Figura 6).
