## Influencia del agrietamiento en la resistencia al corte de una arcilla de alta plasticidad

### Cracking influence in the shear resistance of a high plasticity clay

Chávez Negrete, Carlos<sup>1</sup> ✉ - Cervantes Navarro, David<sup>1-2</sup> - Arreygue Rocha, Eleazar<sup>1</sup> - Alarcón Ibarra, Jorge<sup>1</sup>

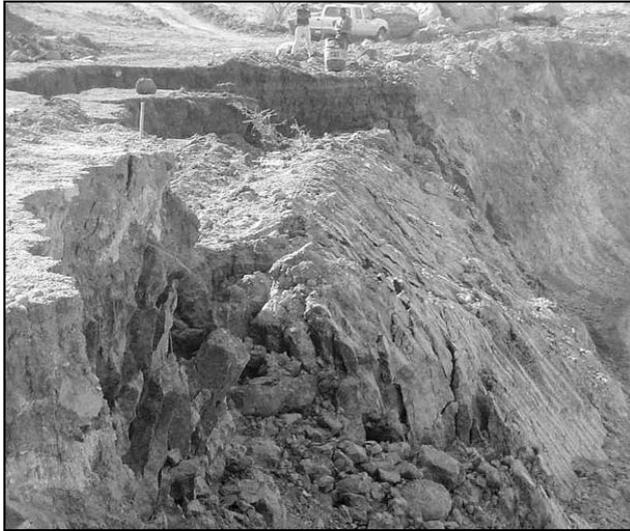
Figura 1. Rotura de talud en arcillas agrietadas, localizado en el par vial de Tres Marías, Morelia Michoacán, México.

Las excavaciones en corte que se realizan en la construcción de carreteras o edificaciones en suelos agrietados, generan inestabilidades de los taludes como consecuencia de estas zonas de debilidad (Figura 1). De acuerdo a lo anterior son dos los mecanismos que propician o detonan la inestabilidad en arcillas agrietadas: el incremento de la presión de poro y la propagación de las fisuras existentes. El agrietamiento produce una permeabilidad secundaria alta (Rayhani et al 2008), como consecuencia se presentan aumentos repentinos de las presiones de poro. Las grietas son zonas débiles en donde se concentran los esfuerzos sobre todo al final de la fisura, si se altera el equilibrio (cambio de esfuerzos) se inicia una propagación de la fisura (Duncan y Wright, 2005); la unión de un gran número de fisuras tiene como origen una zona debilitada propensa a la localización de la superficie de deslizamiento (Figura 2).

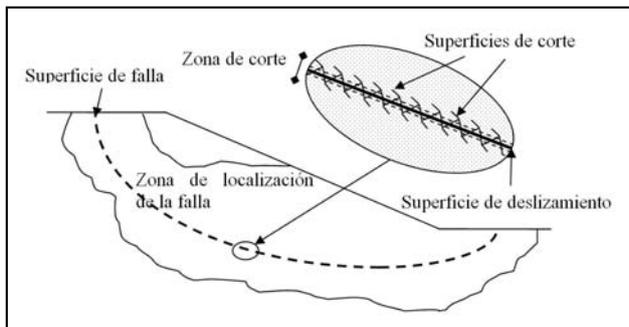
Figura 2. Zona debilitada, zona de corte y superficie de deslizamiento, modificada a partir de Leroueil (2001).

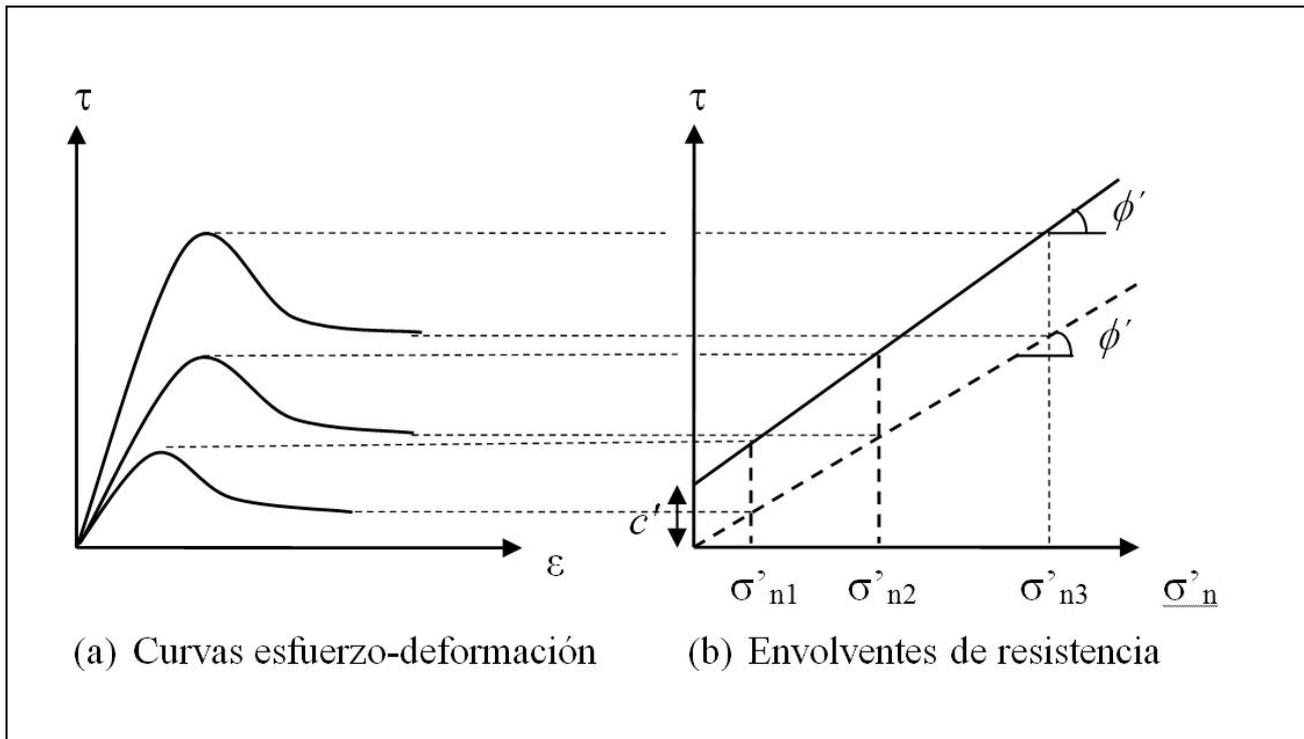
Figura 3. Envolventes de resistencia máxima y residual, Modificada a partir de Skempton (1964).

Observaciones realizadas en varios casos de deslizamiento de taludes por Skempton (1964), condujeron a la conclusión, que la presencia de fisuras conducen a una falla progresiva y la resistencia va disminuyendo hasta un valor residual. Skempton (1964) observó que la resistencia de la primera falla de estabilidad en arcillas agrietadas no corresponde a la resistencia pico del suelo, sino a una reducida (resistencia post-pico, Figura 3), y demostró que el agrietamiento en los suelos juega un papel importante en el reblandecimiento de la arcilla. En las arcillas de Londres se han llegado a detectar disminuciones de la resistencia por causa del agrietamiento hasta valores residuales (Figura 3).

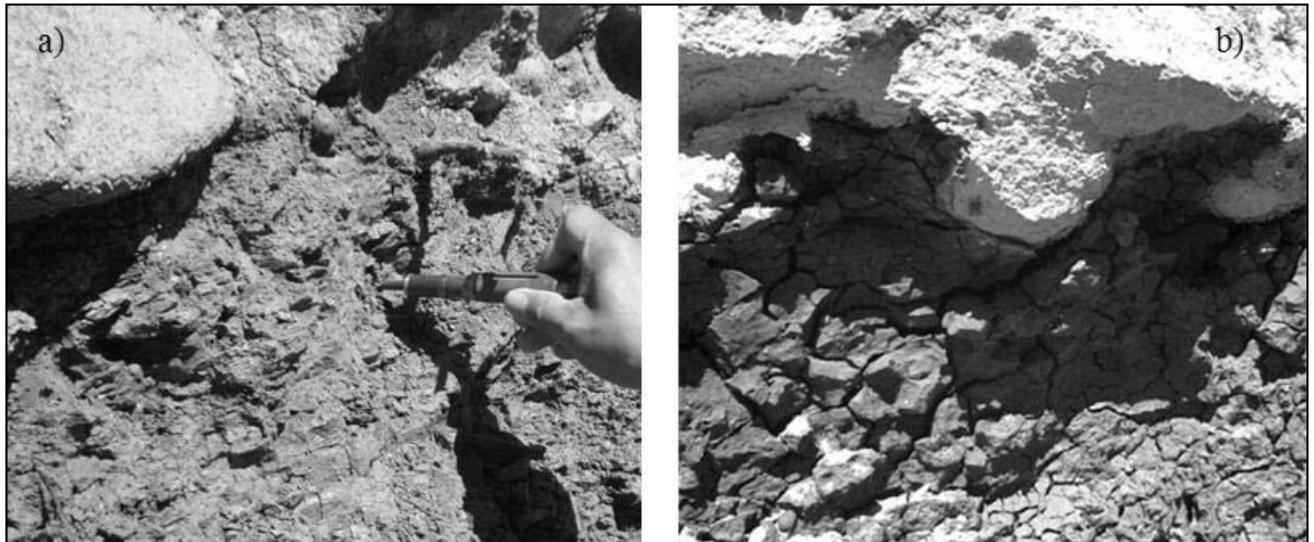
Figura 5. Fotografías de la arcilla en estado natural.

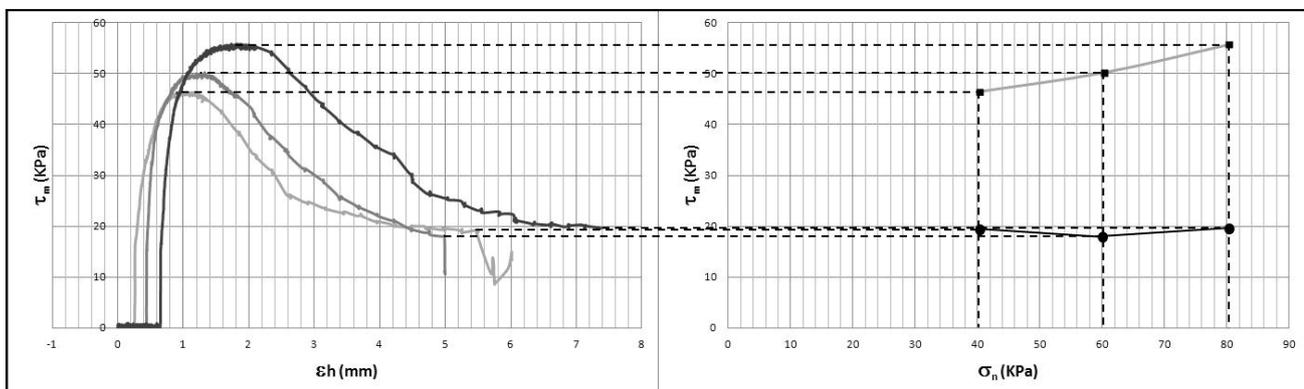
**Figura 6. Gráficas esfuerzo-deformación, envolvente de falla y esfuerzo post-pico pruebas sin grieta, CU.**

Los resultados de los ensayos con grieta y con grieta parcial se muestran en la Figura 6 y Figura 7, donde se muestran las curvas esfuerzo deformación y las envolventes de falla, pico y post-pico. En la Tabla 2 se resumen los parámetros de la envolvente consolidada no drenada de Mohr-Coulomb,  $c_{cu}$  y  $\phi_{cu}$ , que se obtuvieron en las tres condiciones ensayadas.

genera una disminución de la resistencia al corte de aproximadamente 60%, característica de los suelos altamente plásticos (Skempton 1964); la resistencia al corte post-pico parece ser independiente del esfuerzo normal total aplicado (19,6 kPa para los tres esfuerzos) y tiende a generar una envolvente post-pico horizontal. Para que se pudiera presentar una resistencia residual era necesario que se aplicara más deformación.

En la Figura 6 se muestran las curvas esfuerzo-deformación de las muestras ensayadas sin grietas. Se observa que la resistencia pico es proporcional al esfuerzo normal total aplicado, el esfuerzo cortante pico se presentó a una deformación aproximada de entre 1 y 1,5 mm. Posterior a la resistencia pico se

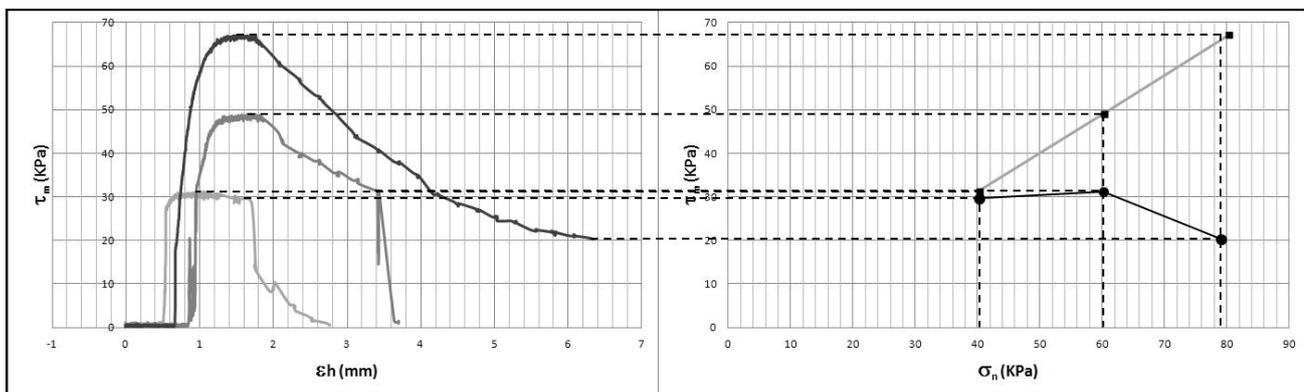
**Figura 7. Gráficas esfuerzo-deformación, envolvente de falla y esfuerzo post-pico pruebas con grieta, CU.**

Las gráficas esfuerzo-deformación de las muestras con grieta parcial se presentan en la Figura 7. La envolvente de falla tiene mayor inclinación, debido a las resistencias menores obtenidas para los esfuerzos normales menores. En la muestra con un esfuerzo normal menor, la resistencia pico fue menor que la de la muestra sin grieta y se presenta una falla repentina por una propagación de la grieta a un esfuerzo de corte de 29,42 kPa, se debe de notar que no existe resistencia post-pico. La gráfica correspondiente al esfuerzo normal medio tiene una resistencia al corte máxima similar a la de la muestra sin grieta, en la resistencia post-pico, también se presenta una resistencia al esfuerzo cortante cercana a 29,42 kPa; en este caso si existe una caída de la resistencia post-pico de 40% aproximadamente, y se presenta la propagación de la grieta. La resistencia al corte pico de la muestra consolidada con esfuerzo normal mayor se incrementa en 9,8 kPa, respecto a la de la prueba sin grieta; para esta muestra la caída de la resistencia post-pico fue del 70% aproximadamente, disminuyendo hasta un esfuerzo de corte de 19,6 kPa, nótese que no se presenta la propagación de la grieta.

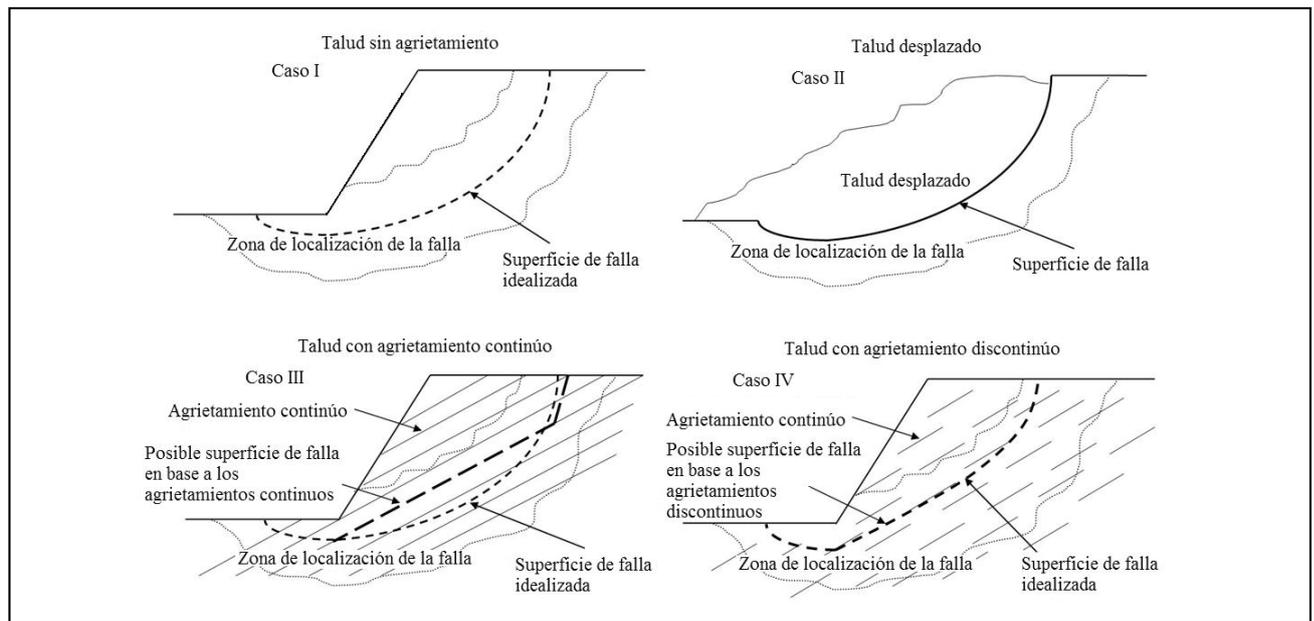
Figura 8. Análisis de resultados en base a 4 casos, tanto para CU como para CD.

El ensayo sin grieta es representativo de dos condiciones en campo: La primera se trata de un talud en el cual no se presenta agrietamiento alguno y la segunda condición, la caída de resistencia después de la falla de un talud cuya superficie ya se definió (ver Figura 8, casos I y II). Para realizar un análisis de estabilidad de taludes desde el punto de vista de estados límite caso I, es necesario utilizar la envolvente de falla de Mohr-Coulomb, tomando en cuenta la resistencia pico. La segunda condición se presenta cuando el talud ya se ha desplazado y sobre pasa la resistencia máxima y se genera una superficie de deslizamiento; en el caso del material estudiado la resistencia pico llega a caer hasta un 60%. Si se presenta una gran deformación se debe de utilizar la resistencia residual que pudiera ser un poco menor que la post-pico. En el caso que existiera un deslizamiento de talud antiguo, el análisis de estabilidad de taludes se debería realizar con una envolvente de falla post-pico preferentemente la residual (ver Figura 8, caso II).

Además se contemplaron otros dos casos con agrietamiento natural: el primero sería el caso de una arcilla con grietas con una gran longitud y el segundo un agrietamiento moderado (ver Figura 8, casos III y IV, aquí se representa la orientación de las grietas más desfavorable). Los mecanismos de formación de las grietas para el caso III, serían un suelo residual en donde la roca que dio origen al suelo, tenía discontinuidades con una longitud bastante grande. En el caso IV sería la expansión y contracción de los suelos que daría lugar a una generación de un agrietamiento discontinuo, en suelos estratificados. En ambos casos la resistencia al corte se ve reducida principalmente la com-

ponente de la cohesión aparente. En el caso III la resistencia al corte es muy baja sobre todo cuando por ella se presenta un flujo de agua, de acuerdo al ensayo realizado, la resistencia sería nula lo que significaría en términos prácticos que el talud fallaría en el momento que se hiciera la excavación. En el caso IV de las grietas con longitud parcial, la parte de resistencia que se pierde (de acuerdo a los ensayos) es la de la cohesión aparente; por tanto la estabilidad del talud solo quedaría condicionada a la resistencia por fricción. Además debemos recordar que si las grietas son muy superficiales (suelo sujeto a un esfuerzo normal menor) las grietas se propagarían muy rápidamente y en las más profundas la resistencia si se desarrolla completamente y se presenta una resistencia post-pico que eventualmente sería residual (ver Figura 1 y Figura 7); lo que sugiere que la falla se iniciaría de la parte superior del talud a la parte inferior.

Los resultados de los ensayos de la muestras sin grieta presentaron una envolvente pico con una  $c_{cu} = 38,25$  kPa y un  $\phi_{cu} = 13^\circ$ , la envolvente post-pico resultó prácticamente horizontal con pérdida de resistencia hasta del 60%; con las deformaciones aplicadas no se alcanzó la resistencia residual. Estas envolventes se aplican al análisis de estabilidad de taludes tomando una condición a corto plazo, donde se considera la ganancia de resistencia por la consolidación. Las condiciones representativas de campo serían: el talud sin falla alguna y el talud fallado con superficie de deslizamiento predefinida (casos I y II, Figura 8).

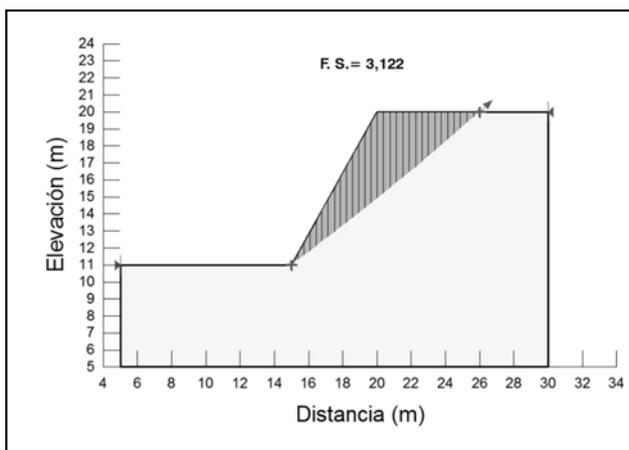
Figura 9. Análisis por estados límite de estabilidad de talud.

Para obtener de manera cuantitativa, en términos de factor de seguridad, el significado de la variación de los parámetros de la envolvente de falla, se presenta un análisis sencillo que se basa en los casos prácticos analizados previamente. En la Figura 9 se muestra la geometría de un talud con altura de 9 m y un con ángulo de inclinación de 61°. Tiene una sección crítica que corresponde a la inclinación del agrietamiento, que se supone de 39°; ésta se dejó fija para poder comparar los resultados. El análisis consistirá en evaluar el factor de seguridad de la estabilidad del talud en la sección por el método de Bishop, para simular las distintas condiciones solamente se cambian las envolventes obtenidas en las situaciones comentadas.
