El efecto de las estructuras de defensa costera en las localidades de Mar Chiquita y Mar de Cobo, provincia de Buenos Aires

The effect of coastal protective structures in Mar Chiquita and Mar de Cobo, Buenos Aires province

San Martín, Laura¹ - Bunicontró, María P.² - Marcomini, Silvia C.² - López, Rubén A.²✉

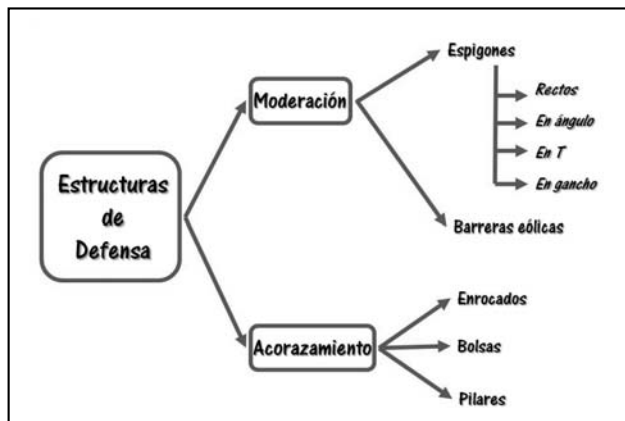
Figura 2. Tipos de estructuras de defensa presentes en las localidades de Mar Chiquita y Mar de Cobo en el relevamiento de 2009. Elaboración propia.

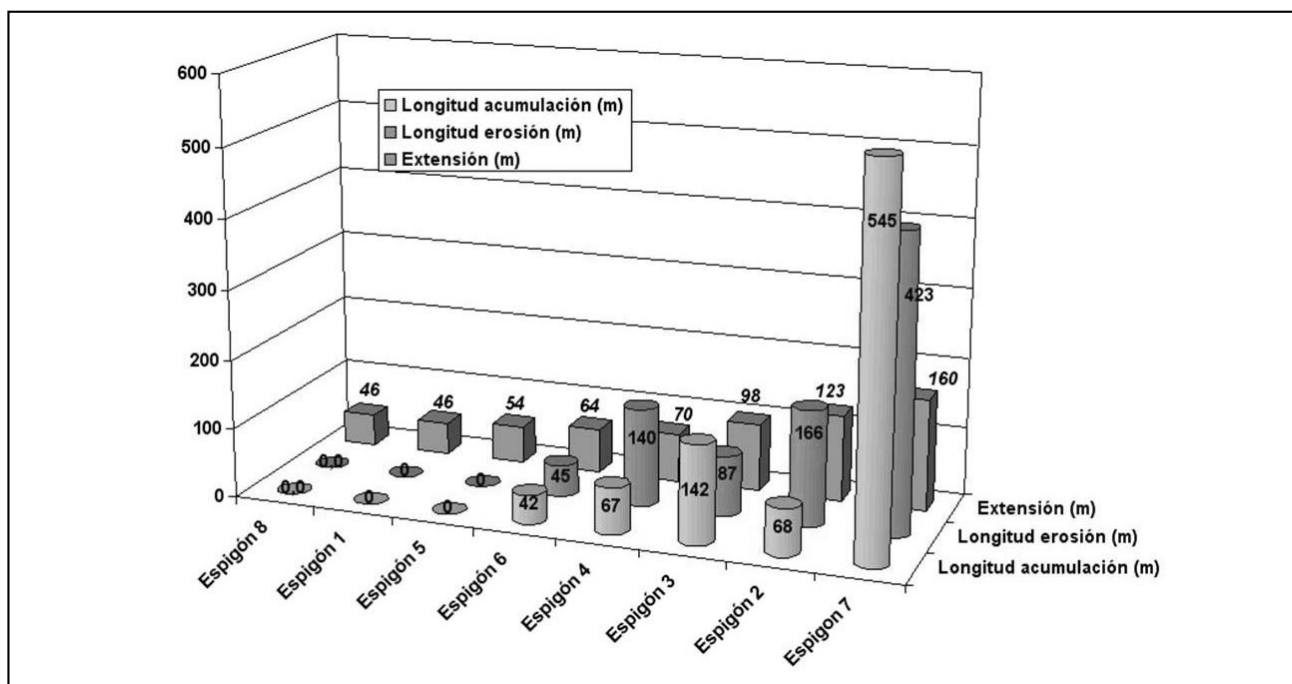
Para determinar la efectividad de estas obras, se comparó la extensión del área de acumulación y de erosión de cada estructura en relación a su extensión (Figura 10). En la mayoría de los casos, la zona de erosión es mayor que la de acumulación, lo cual puede deberse a la poca cantidad de sedimentos transportados por la deriva litoral que es de 0 a 25.000 m³/año entre Santa Clara y Mar Chiquita (Merlotto *et al.*, 2008). Las excepciones son el Espigón 7, debido a su configuración en T y el Espigón 3, debido a su ubicación en una zona de duna costera ancha con afloramientos y con una plataforma de abrasión en forma de cabo hacia el norte, el cual genera acumulación de sedimentos.

Figura 10. Relación entre la longitud el sector de acumulación y de erosión de cada espigón y la longitud de los mismos.
