Utilización de un sistema de medición del riesgo de caída de rocas en fase operativa en el Camino de Altas Cumbres, Sierra Chica, Córdoba, Argentina

Use of rock fall hazard measurement systems in the operational phase of the Altas Cumbres Road, Sierra Chica, Cordoba, Argentina

Quintana Crespo, Enrique F. ¹ ✉ - Navarro, María Alejandra ²

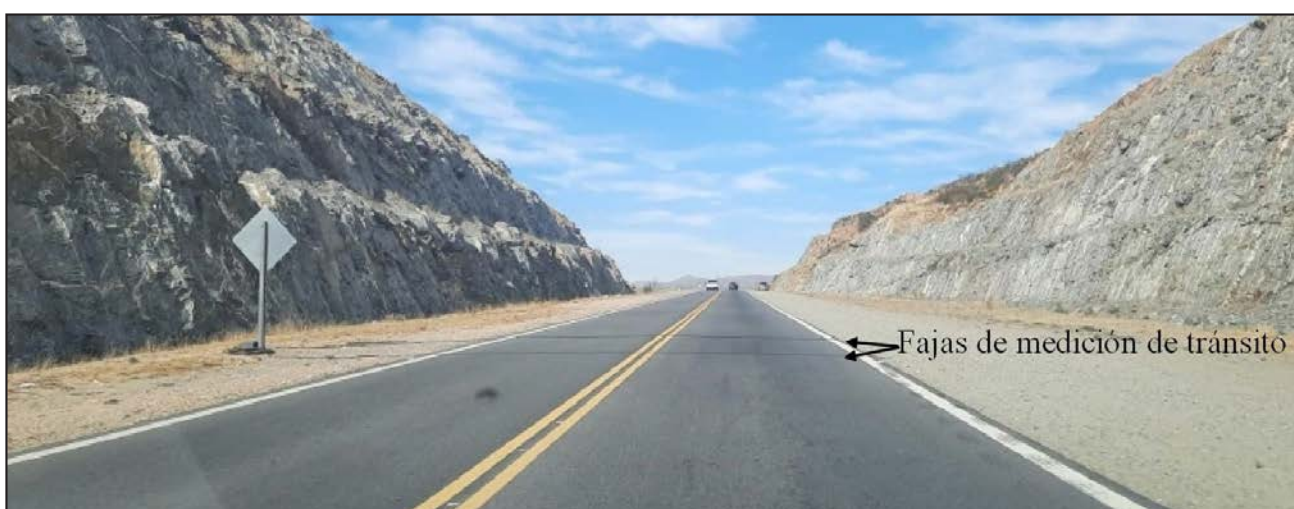
RMV (Riesgo Medio por Vehículo): con posterioridad a los eventos de caídas de rocas, la Dirección Provincial de Vialidad realizó un censo de tránsito (en agosto de 2021) para estimar el TMDA que resultó ser igual a 4.970 vpd, muy cercano a los 6.000 vpd estimados para la ejecución de la “línea base”, por lo que el valor de la categoría se mantuvo en 9. En cuanto a la velocidad de los vehículos, que también es tenida en cuenta para la determinación del RMV, el método adopta la velocidad máxima señalizada en el tramo igual a 80 y 60 km/h según las zonas. Al momento del censo de tránsito se registraron las velocidades de flujo libre de los vehículos que transitan por la ruta obteniéndose como percentil 85, un valor de 103 km/h teniendo en cuenta ambos sentidos de circulación. Esto implicaría una disminución del RMV, ya que a mayor velocidad disminuye el tiempo en que los vehículos permanecen en la zona de riesgo. Estos ligeros cambios de TMDA y RMV no afectan a la categorización del tramo se mantiene igual a la determinada para el análisis de la línea base. (Figura 11).

Figura 11. Medición del TMDA y Velocidad de los vehículos con equipo de la Dirección Provincial de Vialidad. Ubicación: (31°31'44.03" - 64°30'2.17") Orientación fotográfica hacia el Oeste.
