A 10 AÑOS DEL PROYECTO DEL PASEO DEL BUEN PASTOR. ANÁLISIS EN FUNCIÓN DE LA ACTUACIÓN PAISAJÍSTICA Y PATRIMONIAL

Autor: Juan Santiago Palero

Instituto de Investigación de Vivienda y Hábitat (INVIHAB-FAUD-UNC) Grupo Vinculado a Centro de Estudio Urbanos y Regionales (CEUR-CONICET).

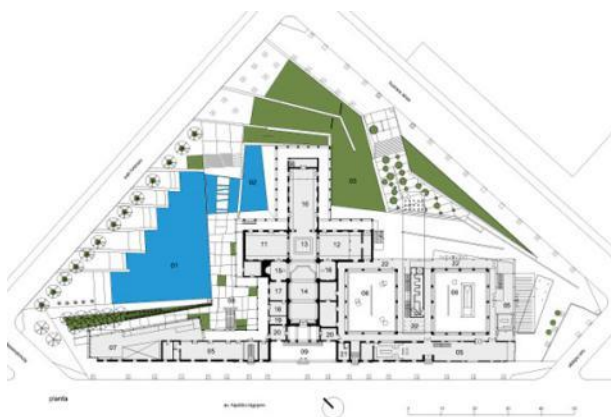
Figura 1^: Planta del Paseo del Buen Pastor

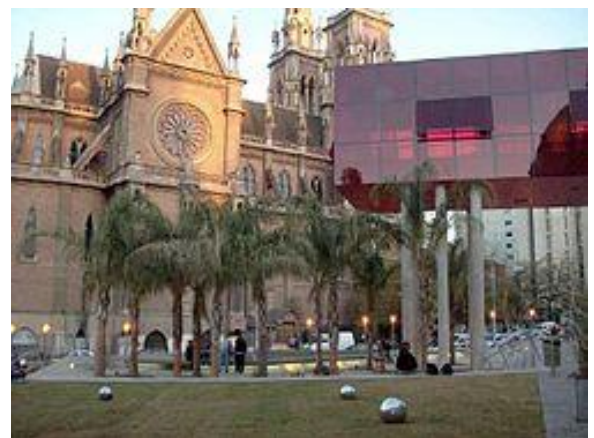
Figura 2^: Volumen rojo compitiendo con los capuchinos.

Los claustros del Buen Pastor fueron demolidos para generar un vacío que se vincule con la Iglesia del Sagrado Corazón de la orden de los capuchinos (1926-34), ubicada en la manzana de enfrente. Al menos, así lo expresa el autor en un libro sobre sus obras: *“en su parte posterior [...] la apertura de un gran espacio [...] permite visualizar la Iglesia de los Capuchinos en su verdadera magnitud”*. (Spinsanti, 2008, pág. 23) Encontramos aquí cierta similitud con los puntos de la Carta de Burra (1999), que proponen relacionar, con una misma intervención, diferentes sitios de valor histórico. Sin embargo, esta premisa pierde fuerza cuando en la misma esquina de la Iglesia de los Capuchinos se erigen volúmenes de mayor altura a las edificaciones que existían antiguamente. Donde la cárcel mantenía una altura uniforme de un solo piso, se levanta una pérgola de triple altura y un volumen volador

de vidrio en color rojo que compite en estridencia con las agujas neogóticas de los capuchinos (**ver figura 2**).

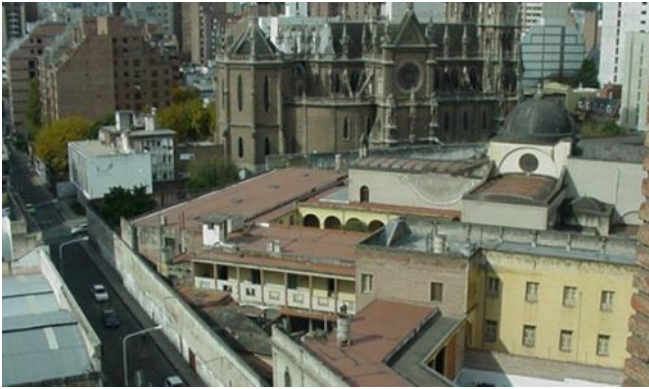
Figura 3^: Claustros adaptados al terreno irregular.

En síntesis, la acertada decisión de generar un espacio público en medio de la densidad del barrio no puede realizarse a costa de demoler uno de los pocos ejemplos de claustros irregulares de Latinoamérica. Mientras la mayoría de las órdenes monásticas que se instalaron en las ciudades de origen colonial de Latinoamérica generaban rígidos claustros regulares, ajustados a los solares de la cuadrícula española, los patios del buen pastor eran diferentes. Las hermanas de Nuestra Señora de la Caridad del Buen Pastor de Angers se asentaron en 1896 sobre este lote irregular, producto de las primeras diagonales que se trazaron en Córdoba siguiendo el modelo decimonónico de Haussmann y Cerdá. La ingeniosa adaptación de la tipología claustral (**ver figura 3**), excepcional en el mundo, desapareció en el afán por generar un espacio público en medio de un tejido abarrotado de torres genéricas, anónimas y repetitivas. Parafraseando las Normas de Quito (1967), valdría decir que en este caso, las mejoras introducidas no justifican la riqueza destruida.

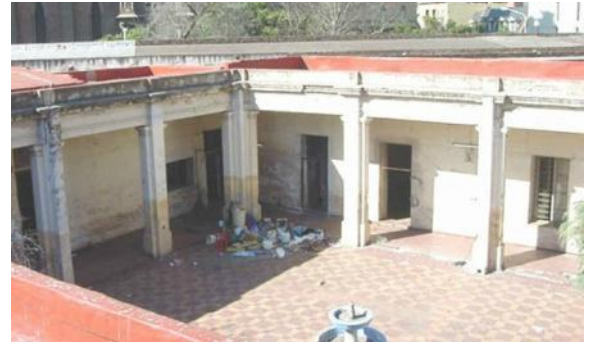
Figura 4^: Patios en estado de abandono.

Las irregularidades con respecto a la propiedad del inmueble se traducían en una política de abandono sobre sus condiciones físicas. Mientras las tesis de la facultad de arquitectura fantaseaban con las múltiples posibilidades que ofrecía su localización privilegiada, sus muros se cubrían de pintadas y sus patios se llenaban de basura (**ver figura 4**).
